# Tilstandsrapport

📍 Kristian Bakkens veg 21 C, 2316 HAMAR

# gnr. 1, bnr. 4225

Befaringsdato: 07.03.2024

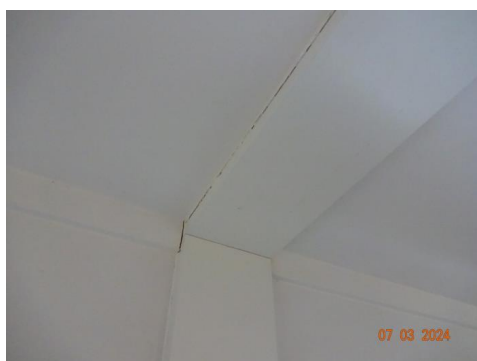
### Overflater - 2

Noe oppsprekking i overgang vegg/himling.

- Det må foretas tiltak for å lukke avviket.

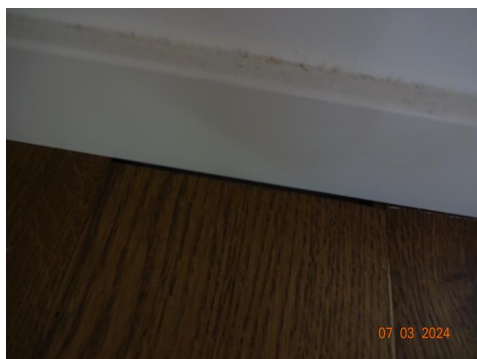
## TG 2 Overflater

Gulvflater med fliser og parkett.

- Det er ikke behov for utbedringstiltak.

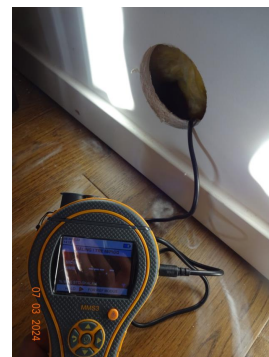
### ! TG 0 Tilliggende konstruksjoner våtrom

Hulltaking er foretatt nederst på delevegg mot våtsonen. Ved bruk av fuktmåler ble det ikke registrert unormale verdier.

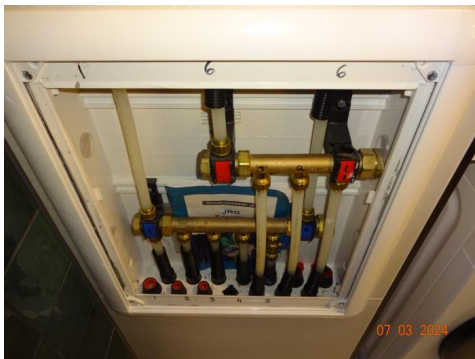
### ! TG 1 Vannledninger

Stoppekran plassert i fordelerskap.  
Nyere vannledninger av rør i rør.  
Nyere koblingskap for vannrør i vegg på bad/vaskerom.  
Etablert drensåpning for eventuelt lekkasjevann.
