# Tilstandsrapport

Leilighet i flermannsbolig.

Nystredet 7 A, 1772 HALDEN

Rapportdato: 16.06.2025

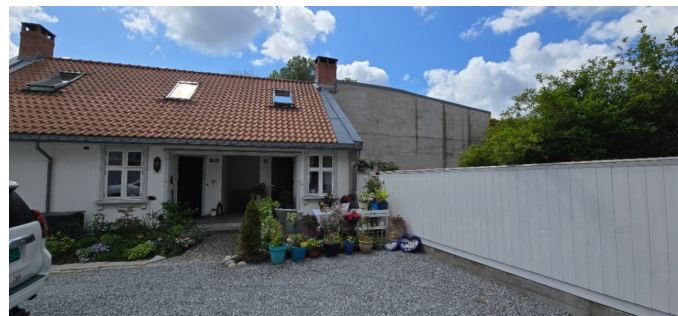
Renner, nedløp og beslag i sink.  
Kun befart fra bakkenivå. Ikke funksjonstestet.

- Det mangler snøfangere på hele eller deler av taket, men det var ikke krav om dette på byggemeldingstidspunktet.

- Det er ikke krav om utbedring av snøfangere opp til dagens krav.

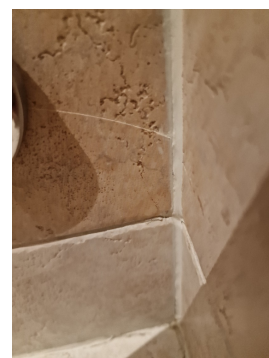
- Det er påvist sprekker i fliser.

Det er sprekk i en flis på vegg ved dreneringen fra fordelerskapet.

- Skadet flis er i et område hvor den kun utgjør et estetisk avvik.

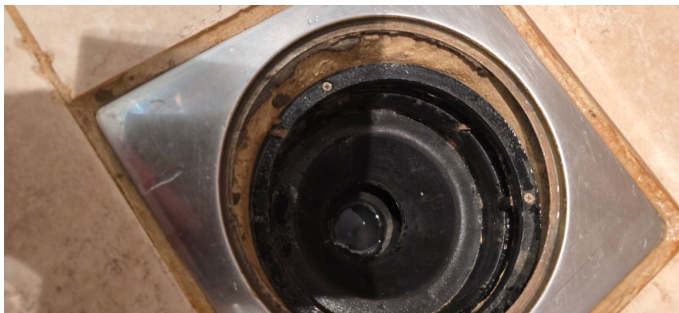
Det ble målt noe forhøyde fuktverdier på badet på befaringsdagen.

- Det er påvist mangelfull/feil utførelse rundt rørgjennomføringer e.l. som gir fare for fukt i konstruksjonen i våtsone.

- Overvåk konstruksjonen jevnlig. For å få tilstandsgrad 0 eller 1 må løsningen utbedres, men tidspunktet for når dette er nødvendig er vanskelig å si noe om.
- Konsekvensen er at det kan oppstå fuktskader i konstruksjonen bak overflatematerialet. Vann kan trenge inn gjennom utette rørgjennomføringer og forårsake fuktskader ved fukttilførsel gjennom enten bruksvann eller lekkasjevann.

Tettesjikt må skiftes og dokumenteres for å oppnå dagens standard og krav.

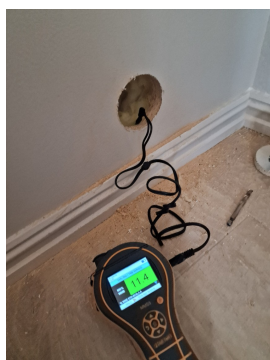
Det ble foretatt hullboring fra stue og inn mot våtsonen på badet. Det ble avdekket isolasjon i veggenn mot badet. Det ble målt opp til 11,4 vekt% fukt i bunnsvill i vegg.  
Det ble målt normale fuktverdier ved hulltaking.

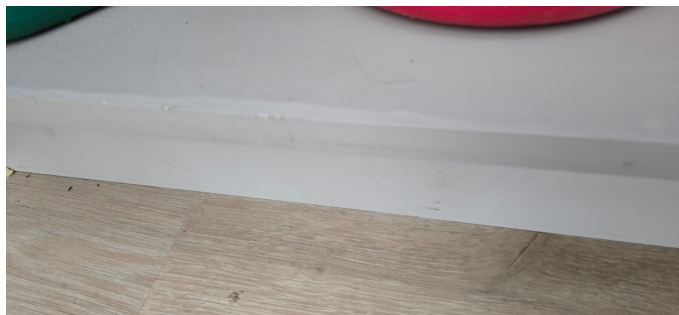
- Det er påvist fuktskjolder/svelling i bunnplate i benkeskap.

Silikonfugen bør utbedres for å forhindre vann bak innredningen.

Justering av skuffer og skapdører bør beregnes.
