Tilstandsrapport

📍 Thorvald Meyers gate 10, 0555 OSLO

gnr. 225, bnr. 278, snr. 211

Befaringsdato: 09.04.2026

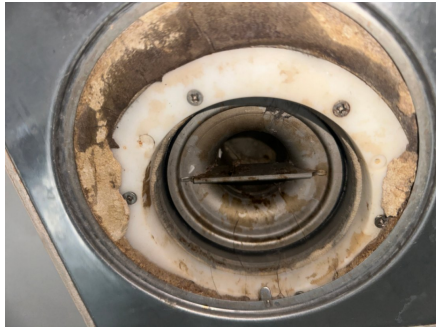
Sluk i plast plassert i dusjssonen. Det er synlig membran i hovedsluk. Dokumentasjon/ferdigattest, legges til grunn for vurdering av badets tettesjikt.

- Mer enn halvparten av forventet brukstid er passert på membranløsningen.

TG settes ut i fra alder på veggmembran, da mer enn halvparten av konstruksjonens levetid er oppbrukt. Forventet levetid på smøremembran, er ca.15 år.

Sluk i rustfritt stål, plassert i dusjnise

• Overvåk tilstanden jevnlig. For å få tilstandsgrad 0 eller 1 må tettesjiktet skiftes ut, men tidspunktet for når dette er nødvendig er vanskelig å si noe om.

Det anbefales bruk av dusjkabinett, for å hindre fuktinntregning i eldre konstruksjoner.

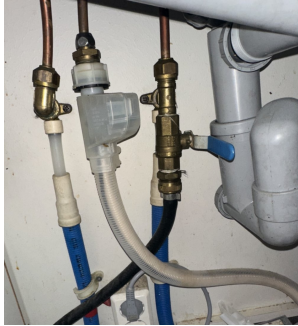
Røropplegg i boligen fremstår med:
vanntilkobling med Pex-rør,
rørkurser og stoppekran er plassert i luke på bad.
Stoppekraner er testet og fungerer som de skal.

Det er ikke montert Waterguard/
lekkasje stopper på kjøkken.

Rørøppligg i kjøkkenbenk

Det anbefales å montere Waterguard/ lekkasjestopper
på vann installasjoner i rom uten sluk (kjøkken).
Dette for å unngå at lekkasjer skal kunne oppstå.
