# Tilstandsrapport

📍 Michelets vei 25 B, 1368 STABEKK

# gnr. 14, bnr. 552, snr. 25

Rapportdato: 31.03.2025

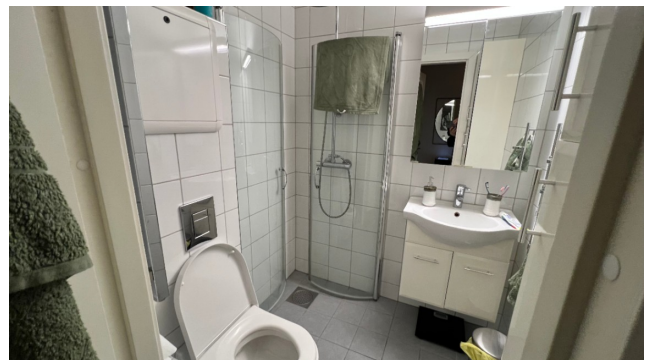
### 4. ETASJE > BAD

De underliggende konstruksjonene (membraner) nærmer seg å ha oversteget, halvparten av forventet levetid. Dette innebærer at naturlig aldring og slitasje kan medføre økt risiko for mindre skader eller behov for vedlikehold over tid

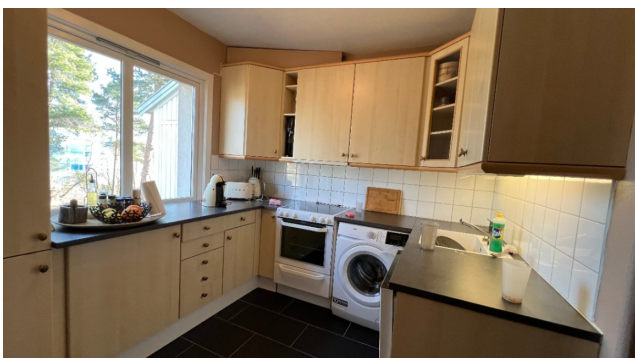
### 4. ETASJE > KJØKKEN

Selv om det ikke var et krav da kjøkkenet ble installert, anbefales det nå generelt å installere vannstopper med sensor og magnetventil samt en komfyrvakt for økt sikkerhet og forebygging av skader.

Det ble rutinemessig søkt etter fukt på typisk fuktutsatte steder med fuktindikator (Protimeter SM) på befaringen og det var ingen indikasjoner på fukt.

Det er ikke registrert andre avvik enn normal forventet bruksslitasje som følge av alder, og dette medfører ingen funksjonsnedsettelse.  
Tilstandsgrad satt ut fra helhetlig vurdering av rommet og innredning.

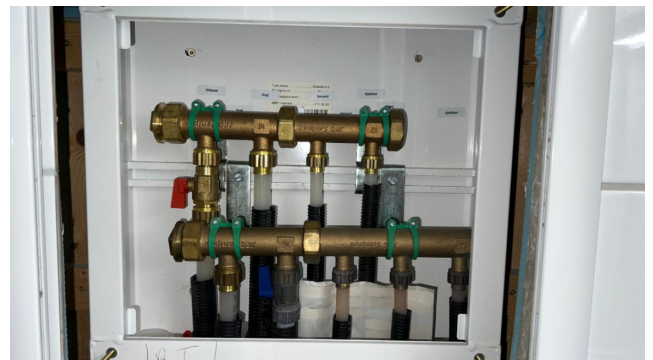
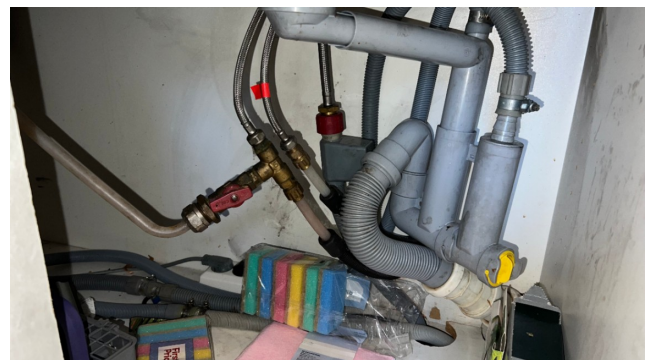
#### TG 1 Avløpsrør

- Det er ikke behov for utbedringstiltak siden VVS-installasjonen(e) fungerer i dag, men ut ifra alder kan skader plutselig oppstå på eldre VVS-installasjoner.
