# Tilstandsrapport

Rekkehus

Smedstuvegen 42 A, 2030 NANNESTAD

Rapportdato: 15.08.2025

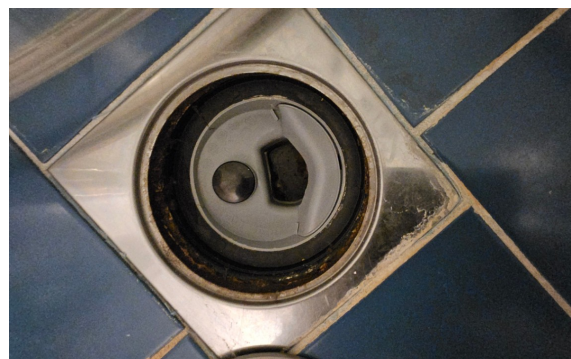
### Vurdering av avvik:

- Det er viktig å merke seg at levetiden til en membran varierer basert på kvalitet, installasjon og bruk. Eldre membraner kan bli sprø og sprekke opp, noe som fører til at de mister sin vanntettende funksjon. Dette kan resultere i vannlekkasjer gjennom vegger og gulv og fuktskader.

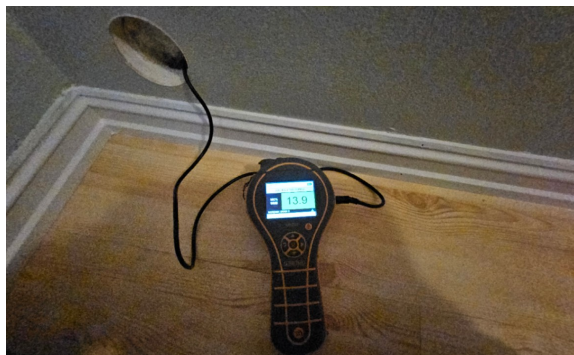
- Dersom avviket ikke utbedres vil det være fare for dårlig luftskifting og resultere i høy luftfuktighet og utvikling av skader.
- Dårlig ventilasjon på et våtrom kan føre til alvorlige konsekvenser som fuktskader og muggvekst.

Hulltaking er foretatt uten å påvise unormale forhold. Hulltaking er foretatt på soverom. Fuktkvotemåling (vekt%) i konstruksjonen ble målt til 13.

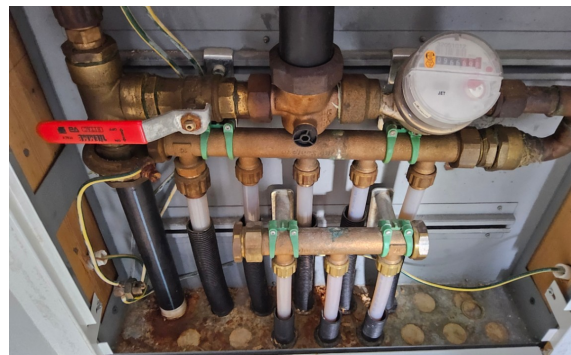
Det er rustdannelser i vannfordelerskap.

- Anlegget må sjekkes av fagperson, som må utføre eventuelle tiltak på anlegget.

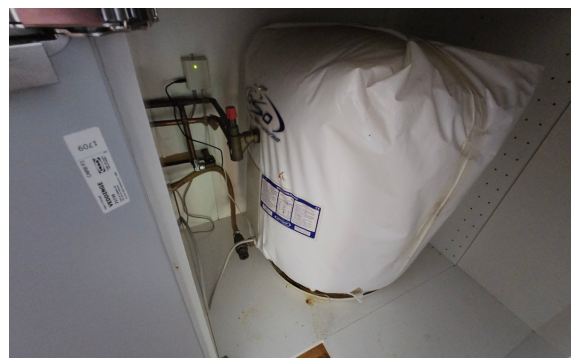
- Det er ikke behov for utbedringstiltak siden anlegget fungerer i dag, men ut ifra alder kan skader plutselig oppstå på eldre anlegg.

- Det bør etableres tilfredsstillende el-tilkobling etter gjeldende forskrift.
- Det er ikke behov for utbedringstiltak siden tanken fungerer i dag, men ut ifra alder kan skader plutselig oppstå på eldre tanker.
