# Tilstandsrapport

Tomannsbolig

Jølsengata 13 A, 2004 LILLESTRØM

Befaringsdato: 30.04.2025

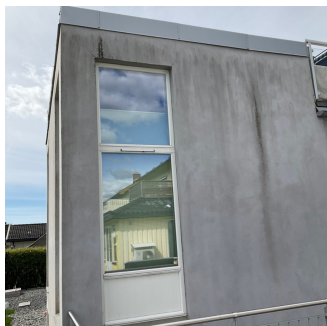
- Det er fuktmerker på fasade mot øst / rennmerker fra beslag på takterrasse

Misfarging på overflater  
Rennmerker beslag ved gesims  
/ sedumtak.

- Holde riss under oppsikt, - behov for utbedring om det skulle oppstå sprekker.
- Foreta rens av overflate hvor det er misfarging.
- Vurdere fornying av overflate etter anbefaling av murer.

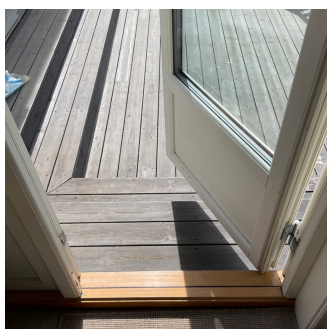
Det er registrert litt skrapemerker på terskel. Anbefaler å justere dørblad dersom det subber mot terskel.

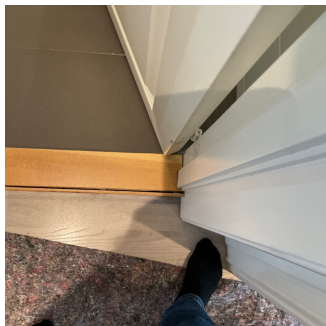
Svikt i laminatgulv ved terskel

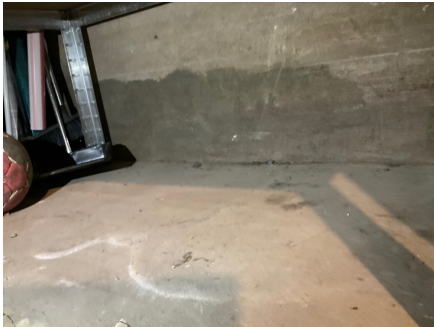
- Det er påvist indikasjoner på noe fuktgjennomtrenging i kjellergulv.

Det er registrert litt saltutslag ved støpt dekke i kjeller, - symptom på at det kan forekomme kapillær oppsug fra grunn.

Holde under oppsikt om saltutslag øker.

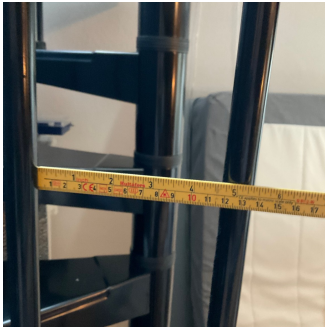
Avstand mellom spiler er over 10 cm

Boligeiere har dialog med trappeleverandør om leveranse av vindeltrapp.

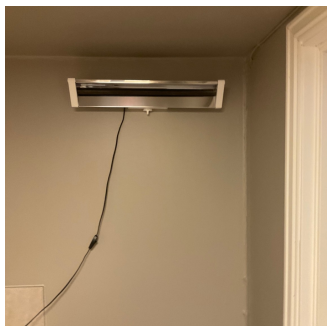
- Det er påvist avvik på varmekilde.

Reflektorovn er montert på vaskerommet

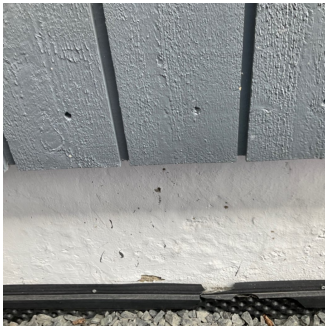
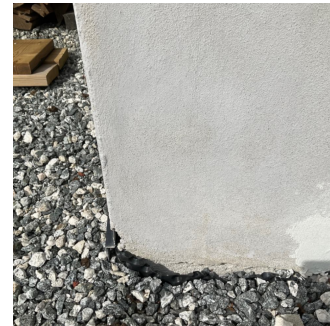
Liten skade på topplist ved grunnmursplate \_ avskalling av puss på Glippe mellom grunnmursplate og nedre del av puss anbefales å tette grunnmur

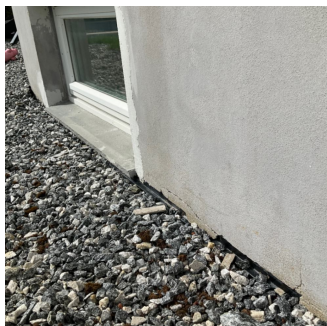
Utvendig pusslag på vegg mot hagen  
Det er registrert sprekker og deler av puss ved nedre del har løsnet.

- Det anbefales å påføre ny puss med heft mot underlag for å unngå at det løsner mer av pusslaget.
