# Tilstandsrapport

Enebolig

Ingridbakken 3 A, 7300 ORKANGER

Befaringsdato: 29.04.2026

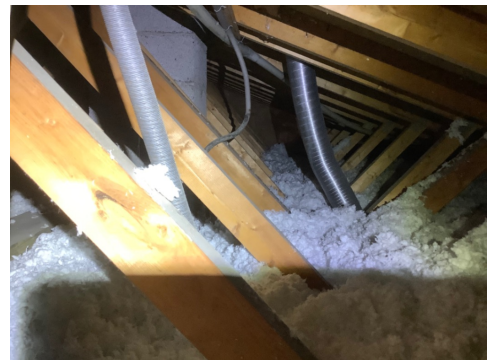
Takkonstruksjonen har sperrekonstruksjon, etterisolert med blåseisolasjon og kontroll på kaldloft ikke mulig. Visuell besiktigelse ved luke.

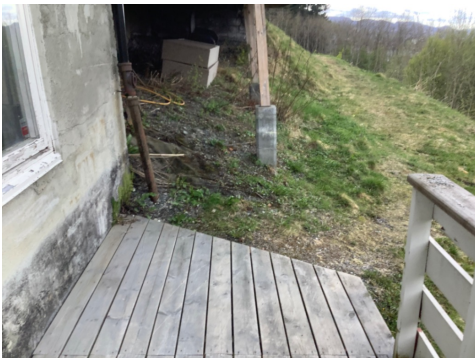
- Konstruksjonene har skjevheter.

- Lokal utbedring må utføres.

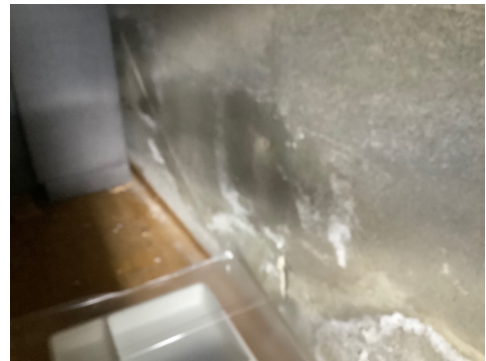
- Det er ikke mulig å foreta hulltaking i underetg i utsatte konstruksjoner.
- Det er påvist indikasjoner på noe fuktgjennomtrenging inn i kjellermur.

- Det påviste fuktnivå gir grunn til å overvåke konstruksjonen jevnlig for å se utvikling over tid, og eventuelt foreta tiltak for å unngå fuktskader.

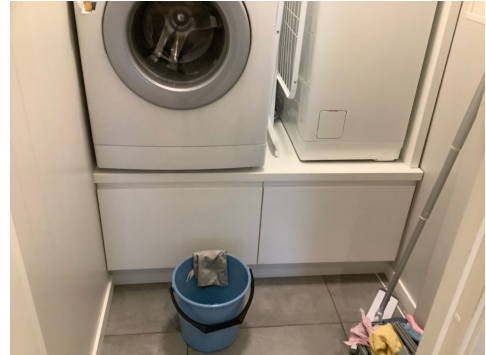
Vaskerommet er tidligere bod som vaskemaskin og tørketrommel er montert i. Rommet har ikke sluk og oppfyller ikke dagens krav til våtrom. Det er brutt avløp fra vaskemaskin. Dette må kobles direkte til vannlås med slangeklemme.

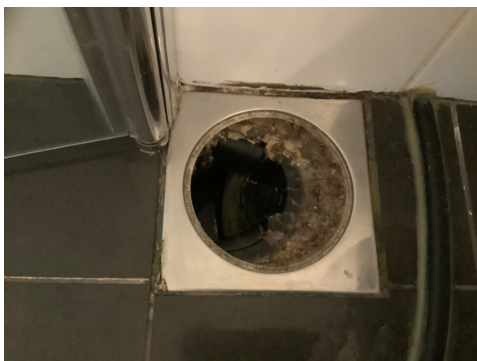
- Det er mulighet for at det kan forekomme vannlekkasje på våtrommet hvor vann ikke vil gå til sluk.
- Det er påvist at flisfuger har riss/sprekker.
- Det er påvist at høydeforskjell fra topp slukrist til gulv/synlig topp membran ved dørterskel er mindre enn 25 mm.

- Det er viktig å merke seg at levetiden til en membran varierer basert på kvalitet, installasjon og bruk. Eldre membraner kan bli sprø og sprekke opp, noe som fører til at de mister sin vanntettende funksjon. Dette kan resultere i vannlekkasjer gjennom vegger og gulv og fuktskader.

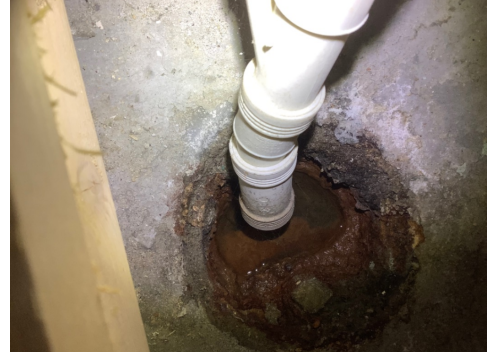
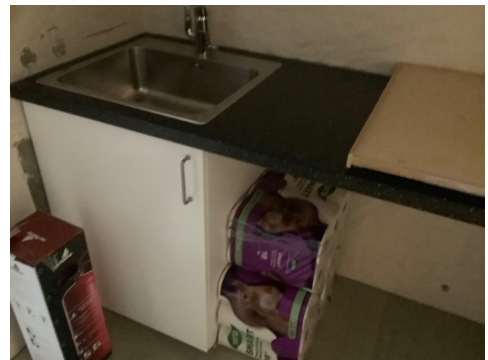
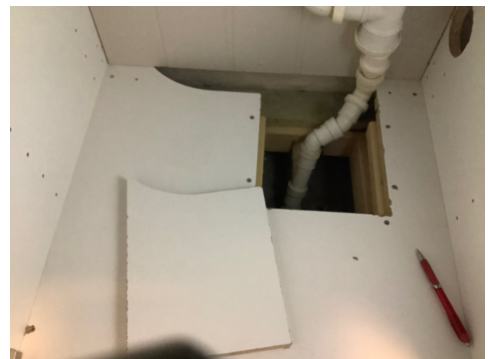
- Våtrommet har behov for omfattende oppgraderinger. For å sikre en løsning som oppfyller gjeldende krav, bør tettesjikt, sluk og røropplegg oppgraderes og dokumenteres.
- Manglende oppgradering av våtrommet medfører høy risiko for at konstruksjonene ikke vil tåle vanlig bruk av vann eller lekkasjer. Dette kan føre til fuktskader på tilstøtende konstruksjoner.
