# Tilstandsrapport

📍 Gunnar Reiss-Andersens gate 143, 3259  
LARVIK

# gnr. 3003, bnr. 7

Oppdragsnr.: 20166-2119

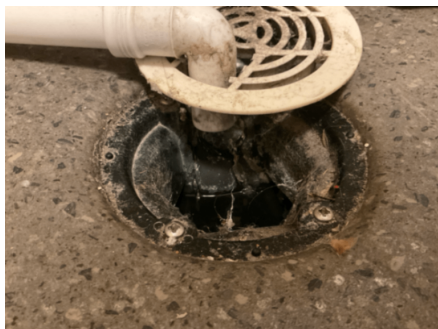
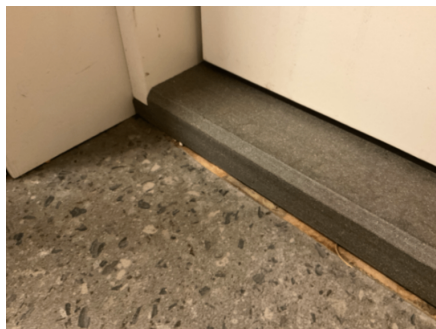
### TG 2 Tilliggende konstruksjoner våtrom

- Manglende oppgradering av våtrommet medfører høy risiko for at konstruksjonene ikke vil tåle vanlig bruk av vann eller lekkasjer. Dette kan føre til fuktskader på tilstøtende konstruksjoner.

- Ved andre fuktundersøkelser enn hulltaking, er det ikke påvist indikasjoner på fuktskader.
