# Tilstandsrapport

Enebolig

Fløybakken 5, 4485 FEDA

Befaringsdato: 03.07.2025

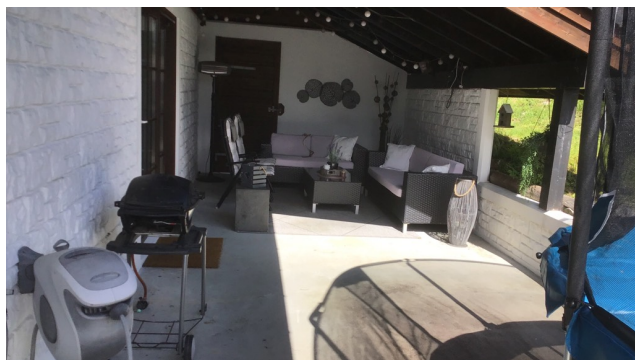
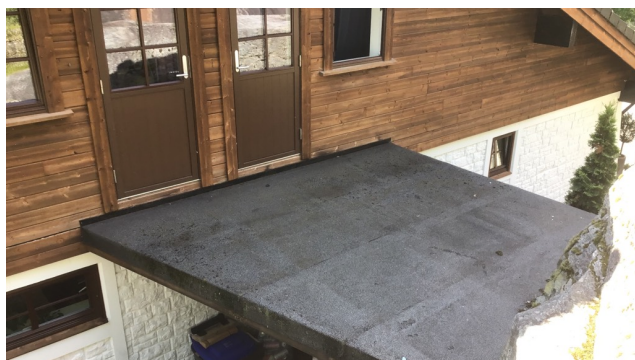
Mangler rekkverk/sikring

-Rekkverk må monteres for å lukke avviket fra utgang fra soverom på loft

**Kostnadsestimat: 10 000 - 50 000**

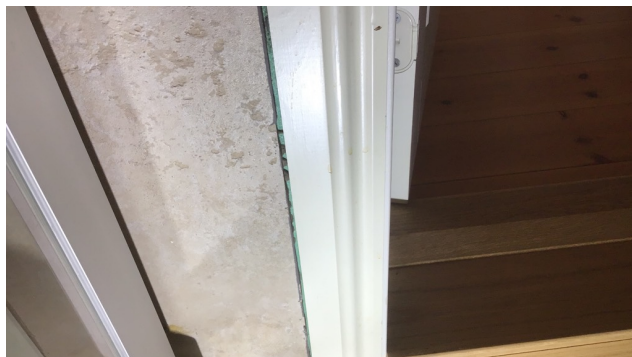
- Det er avvik:
- Utette fuge langs dørlist

Utett fuge langs dørlist

- Tiltak:
- Lokalt tiltak bør gjøres

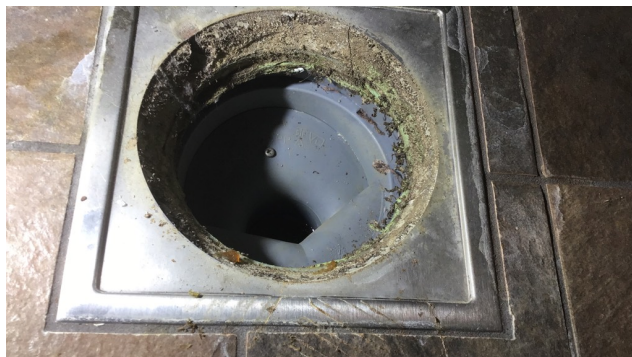
- Det er avvik:
- Det er ikke synlig mansjett i sluk og ingen form for smøre membran på slukmansjett under klemring er funnet.  
Ut ifra alder må det forventes at membran er smurt på gulv med oppkant.

- Tiltak:
- Det bør gjøres nærmere undersøkelser av sluk og membran/tettesjikt på bade  
Innhent dokumentasjon om mulig

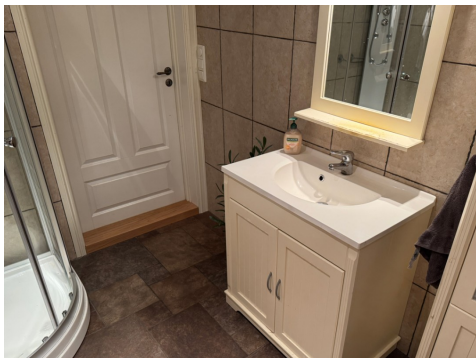
- Det er ikke påvist tilfredsstillende løsning for å synliggjøre lekkasje fra innebygget sistene.

- Ved implementering av innebygget sistene var det ikke krav om lekkasjesikring, konstruksjonen bør jevnlig observeres.

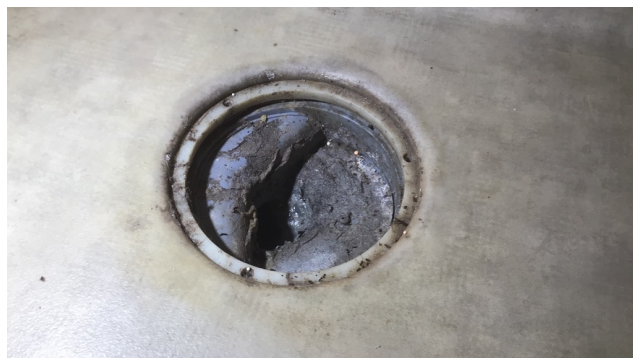
- Det er avvik:
- Det er områder ved vask med ikke fuktbestandige materialer i våtsonen,

- Tiltak:
- Det må gjøres tiltak for å lukke avviket.

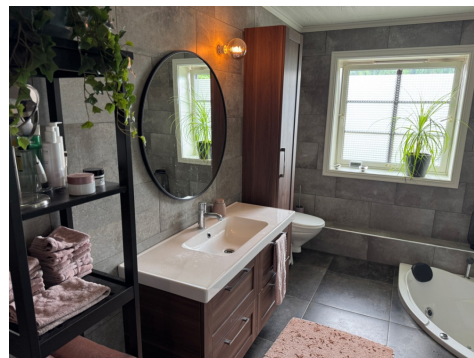
- Det er ikke påvist tilfredsstillende løsning for å synliggjøre lekkasje fra innebygget sisterner.

- Ved implementering av innebygget sisterner var det ikke krav om lekkasjesikring, konstruksjonen bør jevnlig observeres.

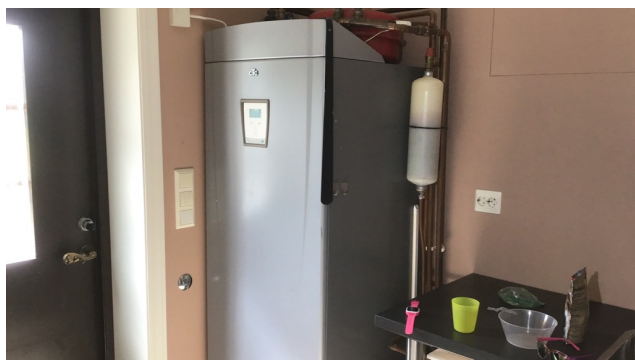
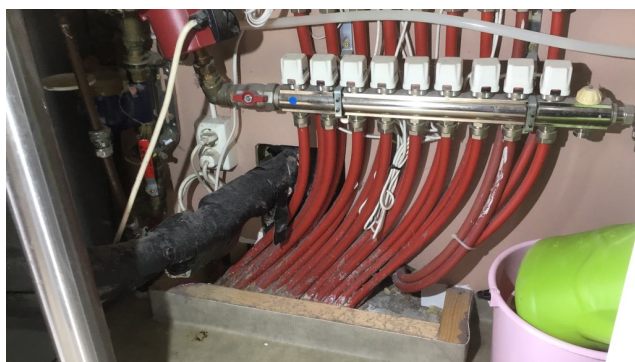
-Fare for at vann kan renne inn i konstruksjonen ved lekkasje ved rør langs vegg

-Lokalt tiltak bør gjøres for å forhindre fukt i konstruksjonen
