# Tilstandsrapport

Selveierleilighet i flermannsbolig

Nydalsenga 100, 2320 FURNES

Befaringsdato: 27.05.2025

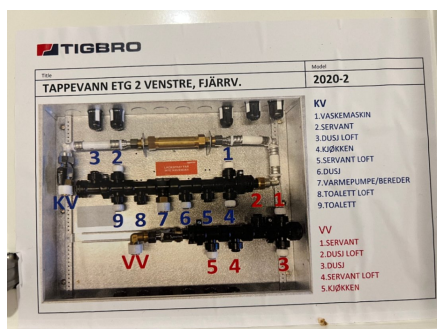
Rørskap - Kursfortegnelse.

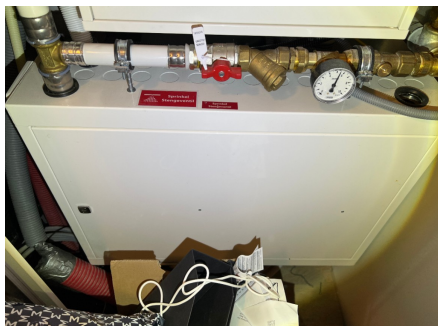
Fordelersystem- rørsystem i teknisk rom.

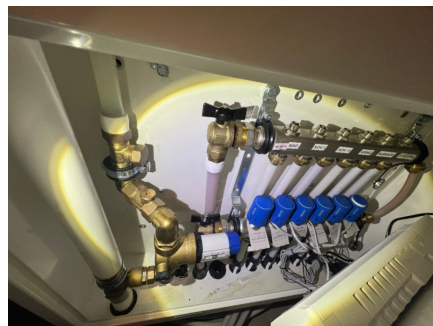
Fordelersystem- rørsystem i teknisk rom.

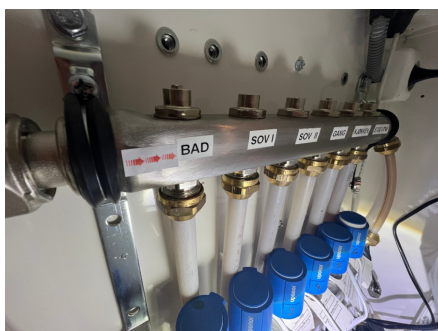
Fordelersystem- rørsystem i teknisk rom.

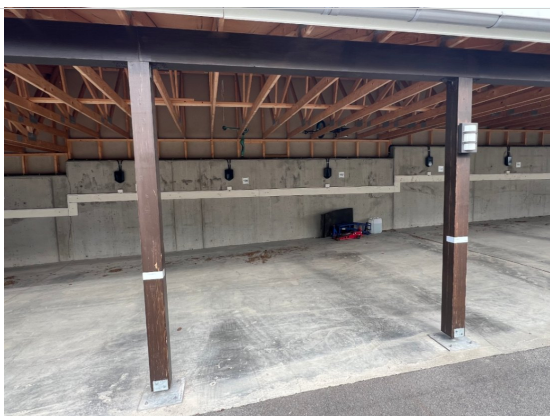
Tilhørende carport.
