# Tilstandsrapport

Enebolig

Andreas Høknes veg 33, 7805 NAMSOS

Rapportdato: 07.05.2025

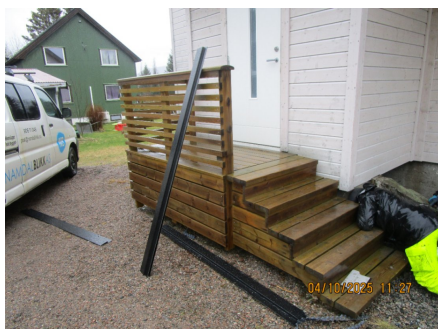
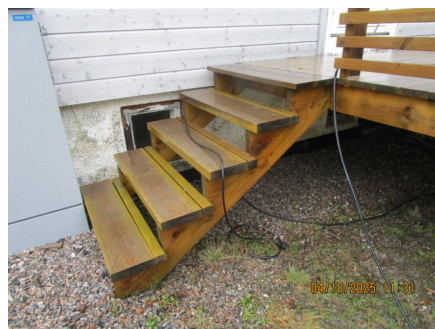
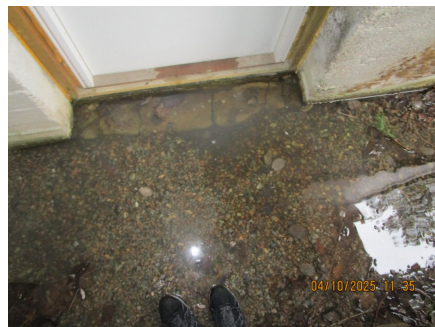
Det bør bygges/monteres luke/tak over utvendig kjellernedgang. Mye vann nede i kjellernedgangen ved besiktigelsen. Kostnadsestimatet omfatter kun montering av enkle rekkverk ved tretrapper.

Fritt vann i kjellernedgang ved besiktigelsen.

- Rekkverk må monteres for å lukke avviket.

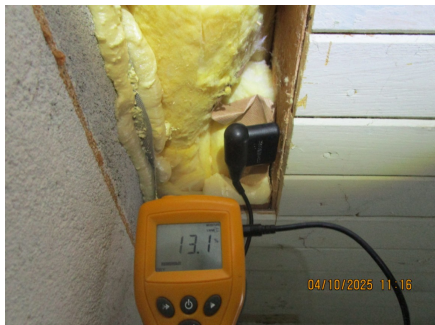
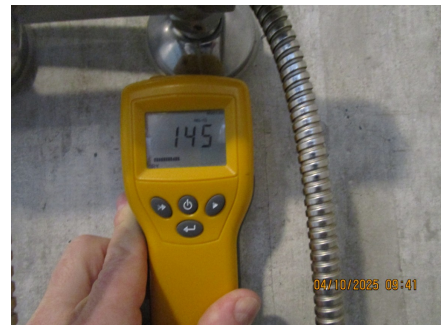
## KJØKKEN

- Det er påvist skader/fuktskjolder i kjøkkengulvet.
- Det er påvist andre avvik:

Det ble registrert gamle fuktmerker/skader ved parkett i område ved kjøleskap/oppvaskmaskin. Det ble også registrert noen gamle fuktmerker i benkeskap under oppvaskkum. Områdene var tørre ved besiktigelsen.

En del fuktskjolder og lignende ved benkeplate, spesielt ved oppvaskkum/blandebatteri.

Ingen påkrevde tiltak. Evt behov for utbedring må vurderes av den enkelte.
