Tilstandsrapport

Hytte

Leitetrøvegen 34,, 2930 BAGN

Befaringsdato: 29.08.2024

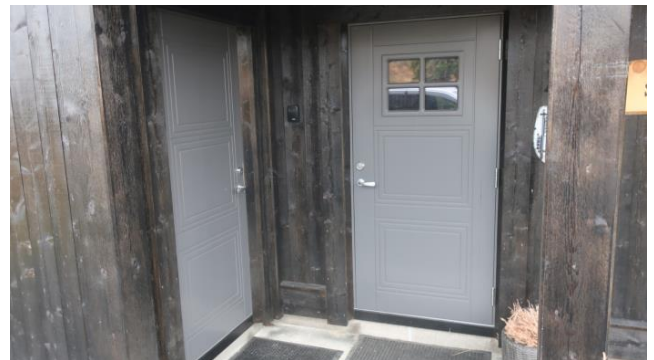
Hovedinngangsdør og dør til teknisk rom/bod

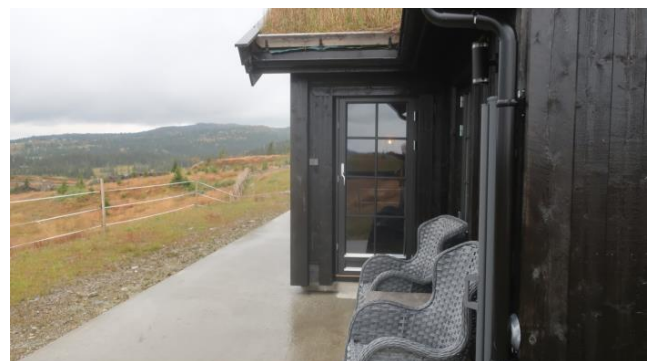
Terrassedør ut fra stue.

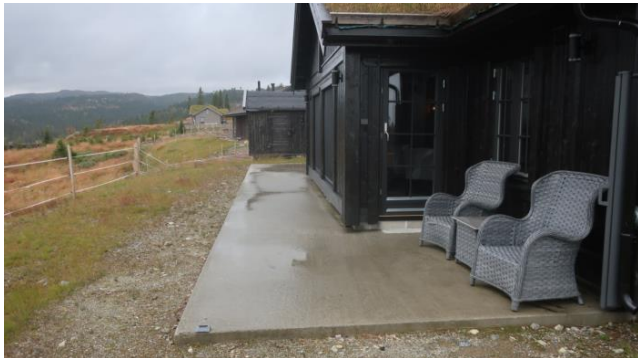
Dør ut fra stue til støpt terrasseplattning.

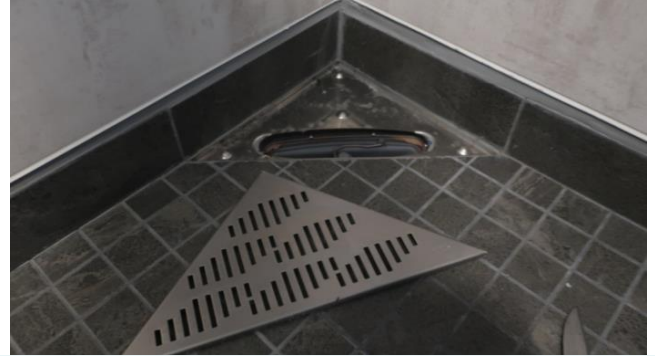
Stålsluk i hjørne i dusjen. Synlig membran og mansjett i sluket.

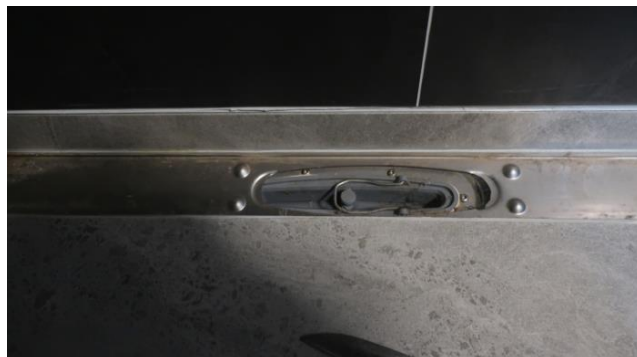
Synlig membran og mansjett i sluket.

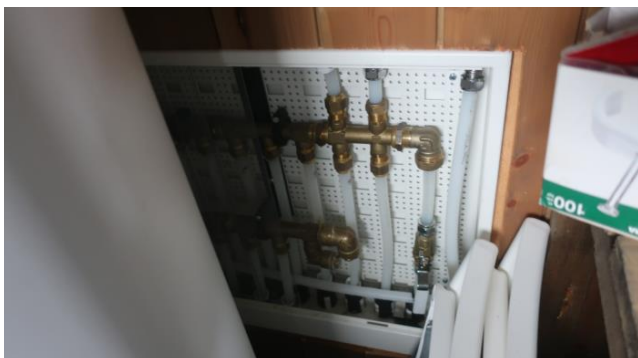
Innvendige vannrør er lagt opp som rør i rør system med vannfordelingsskap i vegg på teknisk rom.

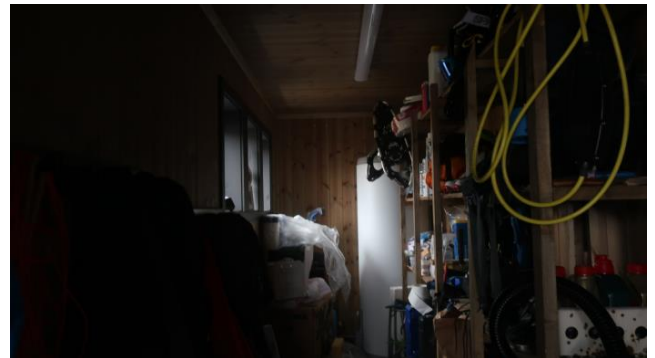
300 liter v.v.bereder plassert i tekniskrom/bod.
