# Tilstandsrapport

Boligbygg med flere boenheter

Teigane 80 , 5260 INDRE ARNA

Befaringsdato: 03.02.2026

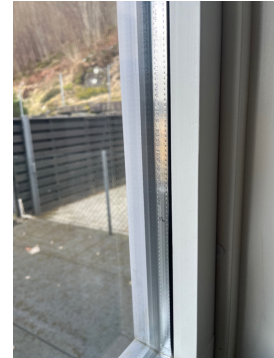
### TG 2 Dører

Noe slitasje i treverk på terrassedør registrert

Fungerer med dette avvik, vedlikehold må påregnes

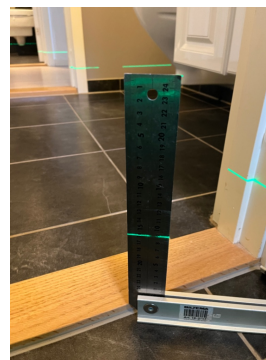
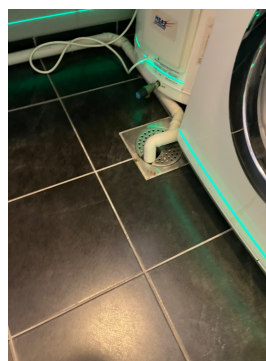
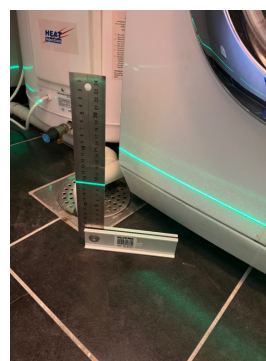
## ! TG 2 Overflater Gulv

- Det er påvist at høydeforskjell fra topp slukrist til gulv/synlig topp membran ved dørterskel er mindre enn 25 mm.
- Det er påvist avvik i fallforhold til sluk i forhold til krav i forskrift på byggetidspunktet.

Fungerer med dette avvik, ved fremtidig oppgradering anbefales etablert bedre fall.

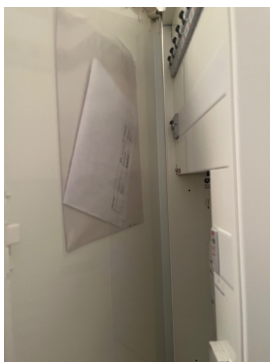
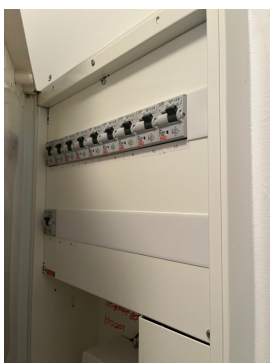
**Ja Det ble ikke registrert synlige avvik under befarings, men alle anlegg eldre enn 10 år bør ha en uavhengig kontroll.**

- Innhent en kvalifisert elektrofaglig person for å kontrollere det elektriske anlegget.
