# Tilstandsrapport

Boligbygg med flere boenheter

Teigane 80 , 5260 INDRE ARNA

Oppdragsnr.: 20489-2329

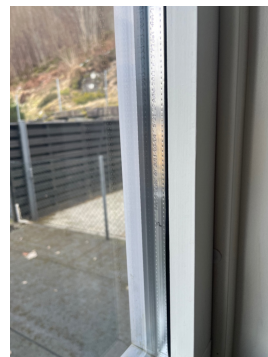
### TG 2 Dører

Ytterdør med glatt finer av god kvalitet er kontrollert for utførelse og slitasje.

Terrassedører med glass er kontrollert for samme.

Noe slitasje i treverk på terrassedør registrert

Fungerer med dette avvik, vedlikehold må påregnes

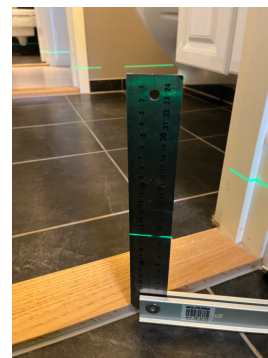
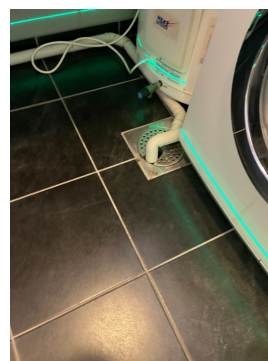
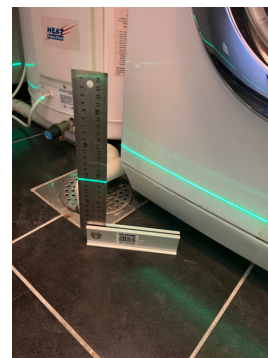
## ! TG 2 Overflater Gulv

Sluk er plassert ved vaskemaskin.

Fall til sluk fra øvrige lekkasjepunkt er sjekket med laser.

Overflate er sjekket for riss og bom i fuger/fliser, og terskel ved dør er kontrollert.

- Det er påvist at høydeforskjell fra topp slukrist til gulv/synlig topp membran ved dørterskel er mindre enn 25 mm.
- Det er påvist avvik i fallforhold til sluk i forhold til krav i forskrift på byggetidspunktet.

Fungerer med dette avvik, ved fremtidig oppgradering anbefales etablert bedre fall.

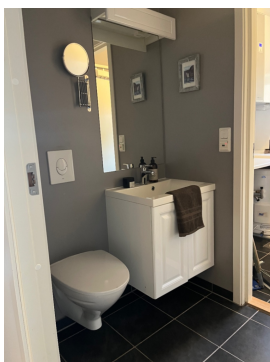
#### ! TG 2 Overflater og konstruksjon

Toalettrom med tilkomst fra gang.  
Fliser på gulv, malte plater på vegg og i himling.  
Balansert ventilasjon, vegghengt toalett og skap med vask.

Noe begrenset løsning for avrenning til sluk i vaskerom.

Fungerer med dette avvik, men bedre lekkasje sikring anbefales

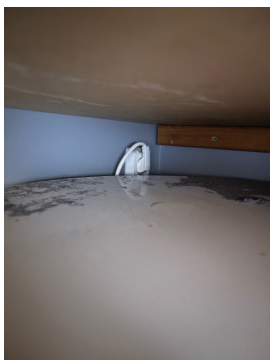
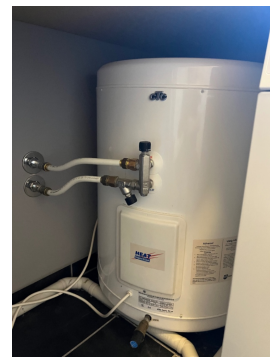
## ! TG 2 Varmtvannstank

120 liter vv beholder fra byggeår plassert på vaskerom

- Det er ikke påvist tilfredsstillende el-tilkobling av varmtvannstank iht. gjeldende forskrift.

- Det bør etableres tilfredsstillende el-tilkobling etter gjeldende forskrift.

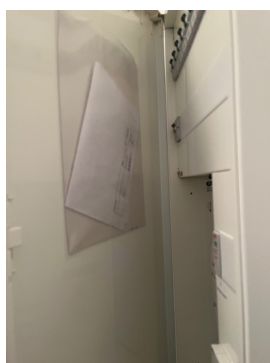
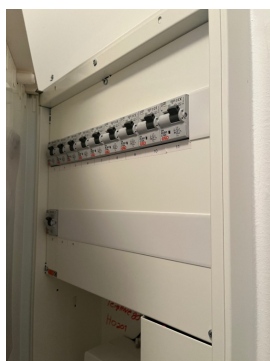
Sikringsskap med automatsikringer og overspenningsvern plassert i bod fra byggeår

**Ja Det ble ikke registrert synlige avvik under befaring, men alle anlegg eldre enn 10 år bør ha en uavhengig kontroll.**

- Innhent en kvalifisert elektrofaglig person for å kontrollere det elektriske anlegget.
