Vertikaldelt tomannsbolig  
Furulundjordet 33 B  
2070 Råholt

**Boligens tekniske tilstand:**

Dato: 30/05/2025

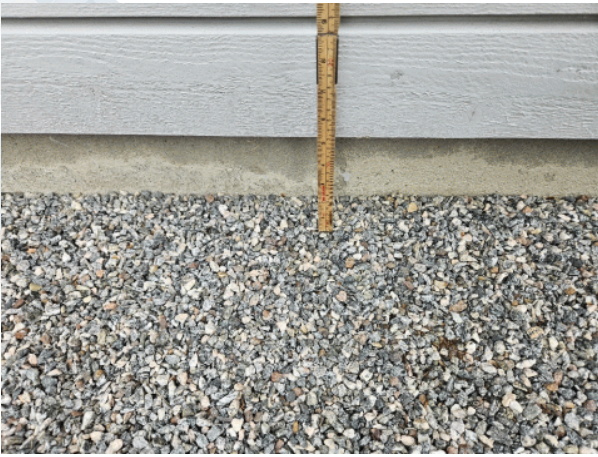
### TG 2 2.1 Yttervegger

Ytterkledning fremstår i god stand, men ytterkledning er montert for nærme grunn og står disponibel for fuktinntrenging. TG2

| TAKSTMANNENS VURDERING VED TG2: | |
|---|---|
| | Ytterkledning fremstår i god stand, men ytterkledning er montert for nærme grunn og står disponibel for fuktinntrenging. TG2<br>Underside av vannbord og vannbrett er ubehandlet og har behov for vask og behandling i nær fremtid. TG2 |
