# Tilstandsrapport

Boligbygg med flere boenheter

Sorgenfrigata 17 B, 0365 OSLO

Befaringsdato: 05.11.2025

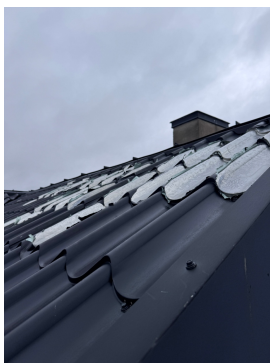
Filmbelegg/lakk på takpanner har flasket av, ellers er ikke taket teknisk vurdert grunnet manglende tilgang.

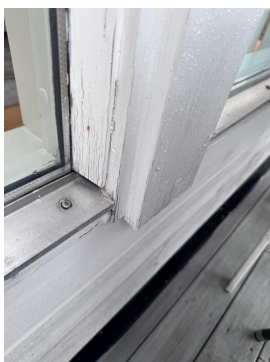
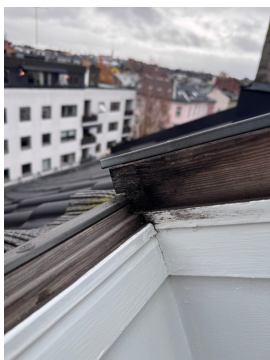
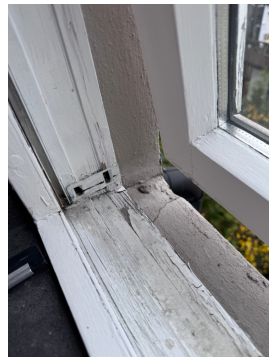
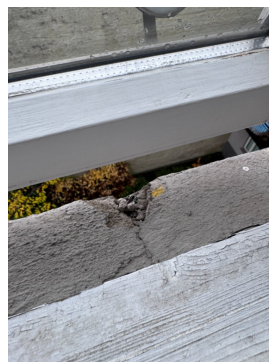
### ! TG 2 Vinduer

Takvinduene bærer preg av elde og værslitasje. Eldre takvinduer slik som disse utgjør en risiko for vannlekkasjer som øker i takt med alderen på vinduene. De er allerede påvist avvik med vinduene som tyder på at de ikke er helt tette. Det er også tegn til avflassing av maling og oppsprukket trevirke på innsiden som antageligvis kommer fra kondensutvikling på glassene.

Vinduene montert i ytterveggene bærer også preg av elde og slitasje. Vinduet på soverommet (tidligere kjøkken) er vanskelig å åpne/lukke, og såleбенken på utsiden (under vinduet) er skadet og utgjør en fare for vanninntregelse i ytterveggen.

Jevnlig inspeksjon av vinduene må utføres for å vurdere løpende tilstand. Utvendige vedlikeholdsarbeider inkl. overflatebehandling må utføres for å bremse ned den allerede påbegynte nedbrytningen av vinduene. Utskifting av vinduer, spesielt takvinduene kan ikke utelukkes utført innen kort tid.

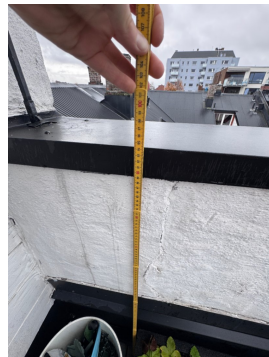
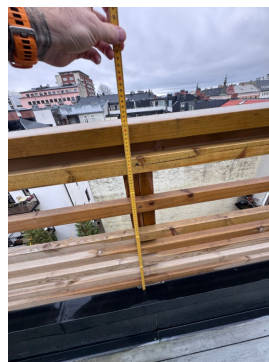
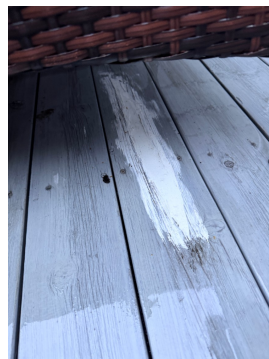
- Over halvparten av forventet brukstid på membranen/tettesjiktet er oppbrukt.
- Det er kun et fungerende sluk/utkast fra terrassen, da eier informerer om at det ene sluket/utkastet er tettet igjen i forbindelse med arbeider utført i 2000-2005. Det er altså ingen nødutløp fra terrassen som skal ivareta lekkasjesikring dersom hovedsluket/utløpet går tett. Det er heller ikke etablert tilgang til sluket for kunne utføre jevnlig renhold/vedlikehold, som er med på å hindre at sluket går tett. Det virker også som at høyden fra underside av terskel til terrassedøren og ned til membrandekket er noe lavt, men dette kan ikke konstateres uten å fjerne terrasseplanken (som ikke er utført på befarig).
- Ettersom membranen er dekt til med terrassebord var det ikke mulig å måle fall på dekket/membranen, og er derfor ikke vurdert.
- Terrassebordene bærer preg av noe værslitasje.

Råteskadet terrassebord er kosmetisk utbedret med en ukjent type sparkel/fyllmasse

Ettersom terrassen er av eldre alder, må jevnlig tilsyn utføres ettersom at risikoen for lekkasjer og fuktskader øker i tråd med alderen på konstruksjonen. Behov for utskifting av membran/tettesjikt nærmer seg. Oppbyggingen av konstruksjonen er ikke kjent, og det er ingen garanti for at det ikke allerede har oppstått skader i konstruksjonen som følge av lekkasje eller kondensutvikling (dersom oppbyggingen er feil). Vær derfor obs på denne risikoen, og sørg for kontroll nedover i konstruksjonen ved utskifting av membran/tettesjikt. Vær også klar over at det kan være nødvendig å bygge om konstruksjonen dersom det blir påvist kondensskader ved denne undersøkelsen. Ellers anbefales det uavhengig av utskifting av membran/tettesjikt eller ei, å etablere tilgang til sluket slik at dette kan rengjøres jevnlig, og om mulig bør det sekundære sluket/utkastet tilbakestilles slik at lekkasjesikringen ivaretas bedre.

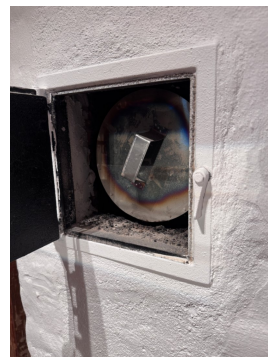
Synlig oppgradert pipeløp med innvendig foringsrør av stål.

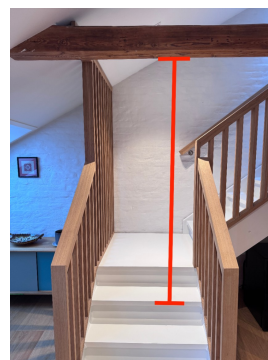
Lav høyde mellom trapp og bærende del av takkonstruksjonen.

Det er vanskelig å gjøre noe med avviket uten å endre takkonstruksjonen. Vær derfor heller obs på dette ved bruk av trappen, og i kollisjonsområdene kan disse beskyttes med et mykere materiale, eller evt. merkes med en kontrastfarge.

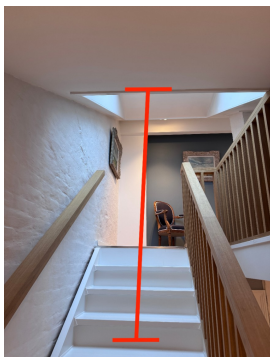
Lav høyde mellom trapp og innvendig tak.

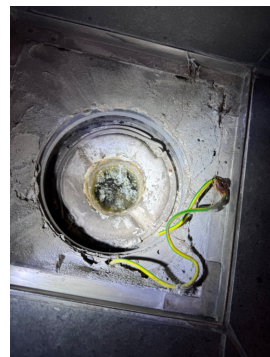
Eier informerer om at jordingskabelen som går til sluket er ført mellom membran og flis (i flislimet) og ikke punkterer membranen i en våtsone. Kabelgjennomføringen er opplyst at kommer gjennom veggen utenfor våtsonen. Det er ikke fremvist dokumentasjon på utførelsen, og beskrivelsen er gitt av eier uten mulighet for å etterkontrollere dette.

Skruen som er brukt i sluket har rustet og har behov for å skiftes ut.

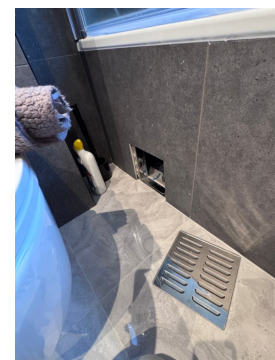
Sluket under badekaret er vanskelig å komme til.

Det anbefales at det etableres en inspeksjonsluke med enklere tilgang til sluket enn den som er etablert i dag. Dette for å enkelt kunne rengjøre og vedlikeholde sluket som er en forutsetning for å unngå at sluket tetter seg.

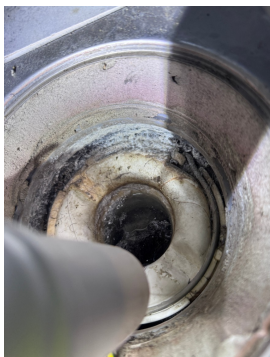
Sluk under badekar.

Eier informerer om at jordingskabelen som går til sluket er ført mellom membran og flis (i flislimet) og ikke punkterer membranen i en våtsone. Kabelgjennomføringen er opplyst at kommer gjennom veggen utenfor våtsonen. Det er ikke fremvist dokumentasjon på utførelsen, og beskrivelsen er gitt av eier uten mulighet for å etterkontrollere dette.

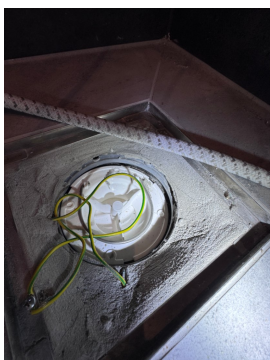
Fallforholdet på gulvet tilfredstiller ikke minimumskravet i byggtetnisk forskrift og ivaretar ikke lekkasjesikringen. Det er ca. 10 mm høydeforskjell mellom brutt membran ved terskelen til baderomsdøren og til topp sluk (under vaskemaskinen) - minimumsavvik i VTEK17 er 25mm.

Sluk under vaskemaskin.

Eier informerer om at jordingskabelen som går til sluket er ført mellom membran og flis (i flislimet) og ikke punkterer membranen i en våtsone. Kabelgjennomføringen er opplyst at kommer gjennom veggen utenfor våtsonen. Det er ikke fremvist dokumentasjon på utførelsen, og beskrivelsen er gitt av eier uten mulighet for å etterkontrollere dette.

For å sikre mot lekkasjer ut av badet, og for å tilfredstille minimumskravet i VTEK17 må dørkarmen til badet demonteres og membranen må skjøtes på slik at membrankanten mot døren blir minimum 25mm over topp slukrist.

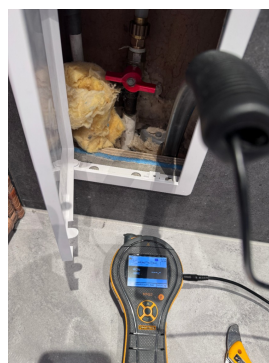
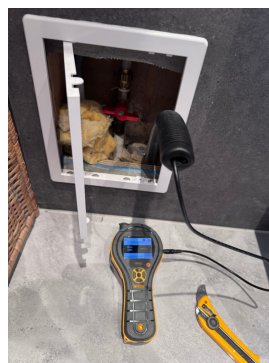
### ! TG IU Tilliggende konstruksjoner våtrom

Fuktmåling tatt fra inspeksjonsluken ved badekaret ettersom det ikke var mulig å komme til noen andre bedre steder. Merk at dette ikke er det mest fuktutsatte området på badet og kan derfor være avvik ved f.eks. dusjen som ikke blir fanget opp av den utførte fuktmålingen.

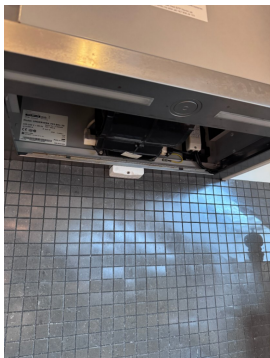
Fettfilteret manglet på befaringdagen.

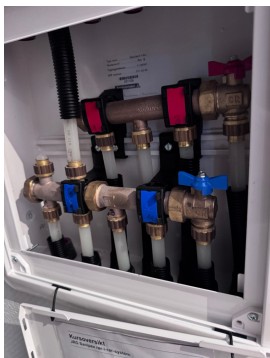
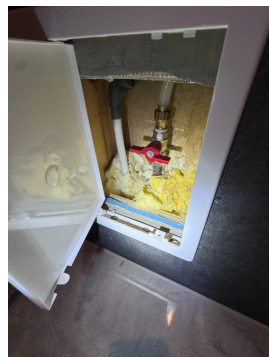
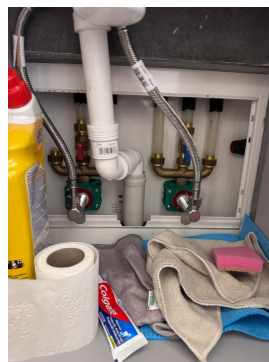
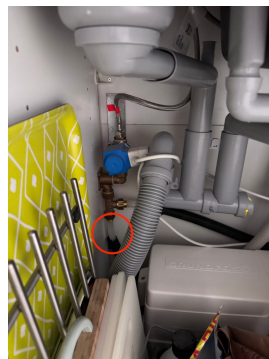
Det mangler tettemuffer mellom varerør og vannrør på kjøkkenet (2 steder)

For at rør-i-rør-anlegget skal anses å være lekkasjesikkert må det monteres tettemuffer mellom varerør og vannrør på kjøkkenet.
