# Hotellvegen 2 2420 TRYSIL

## Tilstandsrapport Eierskifte

Boligtype: Leilighet i boligblokk

Byggeår: 2019

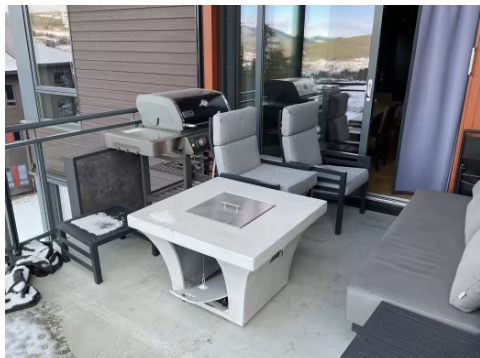
Balkong

Støpt balkong med stål og glassrekkverk

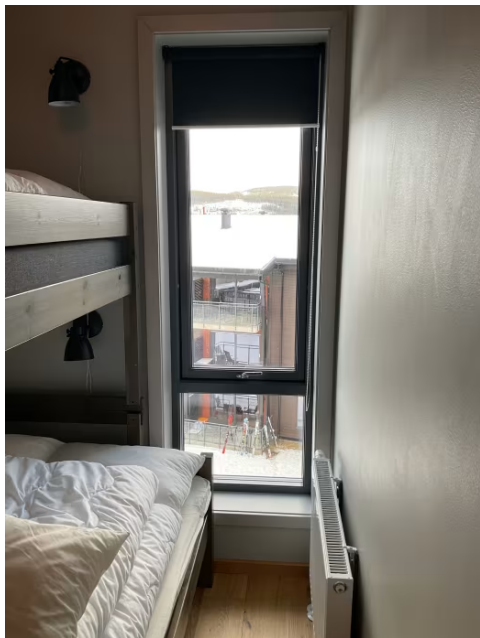
Vindu

Enkelte vindu tar i karm og har behov for justering.  
Enkelte håndtak er løse og trenger en service.

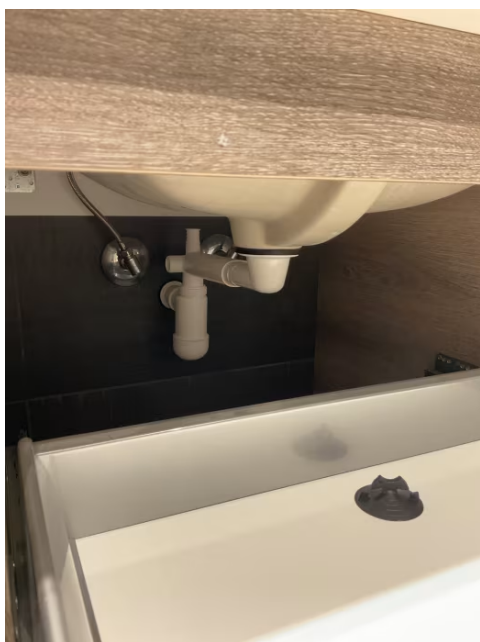
Avløp bad.

Det er ikke påvist noen stakeluke i boenheten. Staking kan utføres via sluk eller andre installasjoner med avløp.

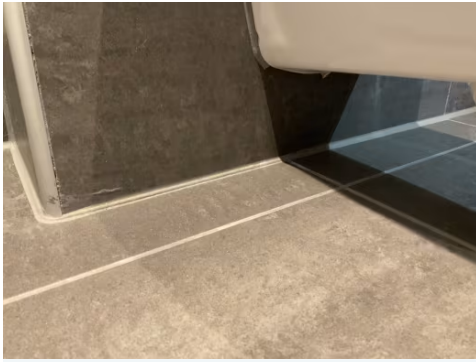
Det er ikke etablert noen drengåpning for synliggjøring av eventuell lekkasje fra innebygget sistene, og det er ikke framlagt noen dokumentasjon på annen godkjent løsning.

Manglende drensåpning for sisterner

Beskrivelse	
Innredning med heldekkende servant. Skap under servant. Speil med lys over servant Badekar med vegghengt dusgarnityr Vegghengt wc	
Er det skader på utstyr og innredning?	Nei
Er det innebygd sistene til klosett?	Ja
Er det manglende drenering av lekkasjevann fra innebygd sistene?	Ja
<b>Oppsummering av sanitærutstyr</b>	<b>TG-2</b>
Det er ikke etablert noen drepsåpning for synliggjøring av eventuell lekkasje fra innebygget sistene, og det er ikke framlagt noen dokumentasjon på annen godkjent løsning.	
<b>Anbefalte tiltak sanitærutstyr</b>	
Dokumentasjon av annen godkjent løsning for innebygget sistene bør fremskaffes.

Dokumentasjon av annen godkjent løsning for innebygget sistene bør fremskaffes.
