Tilstandsrapport

📍 Bøygata 24 , 0655 OSLO

gnr. 231, bnr. 88, snr. 7

Oppdragsnr.: 18818-2318

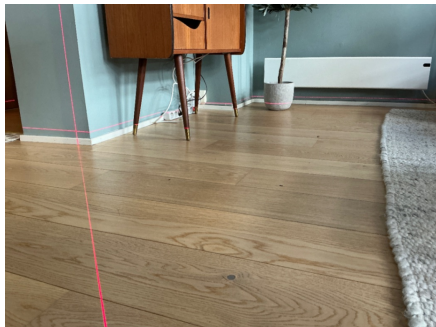
- Målt høydeforskjell på over 20 mm innenfor en lengde på 2 meter. Tilstandsgrad 3 gis med bakgrunn i standardens krav til godkjente måleavvik.
- Målt høydeforskjell på over 30 mm gjennom hele rommet. Tilstandsgrad 3 gis med bakgrunn i standardens krav til godkjente måleavvik.

Det ble registrert skjevheter/plan- og helningsavvik. I slike klassiske bygårder av denne alderen må man påregne skjevheter på gulvflatene. Det presiseres at det var store møbler som seng og sofa samt annet løsøre på befaringstidspunktet som opptar store deler av gulvarealet i boligen, som gjorde det vanskelig å få målt over større flater.

Etasjeskille er kontrollert med krysslaser.

- For å få tilstandsgrad 0 eller 1 må høydeforskjeller rettes opp. Ytterligere undersøkelser må foretas for å få kartlagt omfanget for utbedring.

Kostnadsestimat: 20 000 - 100 000

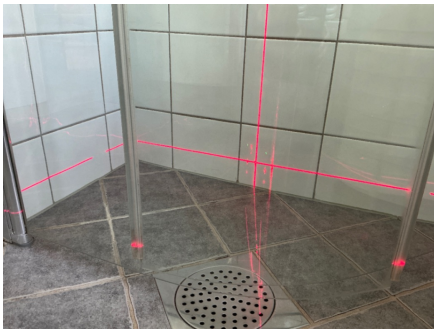
Gulvflatene består av fliser. Det er målt ca. 14 mm høydeforskjell på gulv fra dørterskel til topp slukrist.

- Det er påvist at høydeforskjell fra topp slukrist til gulv/synlig topp membran ved dørterskel er mindre enn 25 mm.
- Gulvfliser fra 2005 har bruksslitasje, enkelte sår og sprekker i noen av flisene. Det ble registrert enkelte dype og utette fuger med misfarging.
- Normal tid før utskifting av gulv i våtrom med keramiske fliser direkte på membran er 10 - 30 år.
- Normal tid før utskifting av gulv i våtrom med keramiske fliser på påstøp og underliggende banemembran er 20 - 40 år.

Fall på baderomsgulv er kontrollert med krysslaser.

- Til tross for avviket i fall/høydeforskjell til sluk, vil gulvet fortsatt kunne lede vann mot sluket, men med redusert effektivitet. Dette kan potensielt øke risikoen for vannansamling i enkelte områder av badet.
- For å få tilstandsgrad 0 eller 1 må baderomsgulvet utbedres. Utskifting av enkeltfliser vurderes som lite økonomisk rasjonelle tiltak når de utføres isolert, da de ofte medfører omfattende inngrep i konstruksjonen. Slike arbeider anses derfor som vedlikehold ved behov, fremfor anbefalte helhetlige utbedringer. Lokal utskifting av fuger må påregnes.

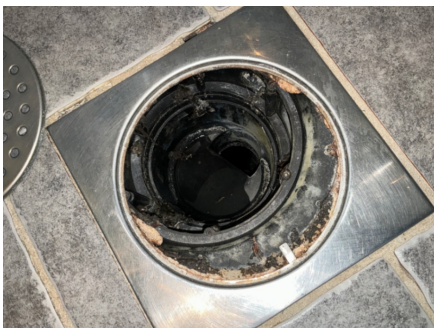
- Mer enn halvparten av forventet brukstid er passert på membranløsningen.

Membranen lar seg ikke kontrollere verken ved klemring i sluket eller ved terskel, uten at det gjøres fysiske inngrep i konstruksjonen.

Kontroll av sluk.

Overvåk tilstanden jevnlig. For å få tilstandsgrad 0 eller 1 må tettesjiktet skiftes ut, men tidspunktet for når dette er nødvendig er vanskelig å si noe om.

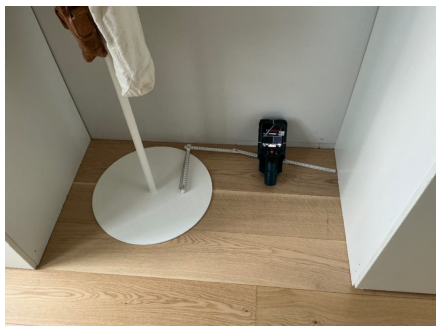
Hulltaking er ikke utført fordi det ikke er fysisk mulig på grunn av tilliggende konstruksjoner. Det er ikke mulig å bore slik at man treffer bunnsvill, og avstanden mellom vegg og dusjvegg går gjennom en kasse/sjakt. Det er også nivåforskjell mellom bad og kontor/soverom, og et klesskap med bakplate står foran området, noe som hindrer bruk av søkeutstyr for å lokalisere rør, ledninger eller stendere. Hulltaking vurderes derfor som uforvarlig i denne leiligheten. Det finnes kun et svært begrenset område i soverommet hvor hulltaking teoretisk kunne vært mulig, men etter risikovurdering er dette ikke gjennomført på grunn av fare for å treffe vannrør eller strømførende ledninger. Det presiseres at manglende hulltaking er et avvik fra forskrift til avhendingslova (Tryggere bolighandel).

I forbindelse med boring av hull for fuktsøk ble det foretatt målinger med en veggscanner som indikerer at det er både vannrør og elektriske rør i den tilstøtende veggen i soverommet til badet.

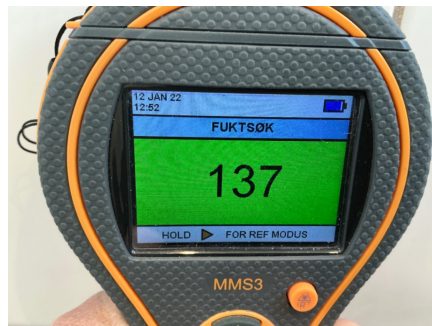
Det ble foretatt stikkprøvekontroll med Protimeter MMS3. Målingene viste ingen utslag utenfor normale verdier. Målingene gir kun en indikasjon og må ikke oppfattes som en garanti for baderommet.

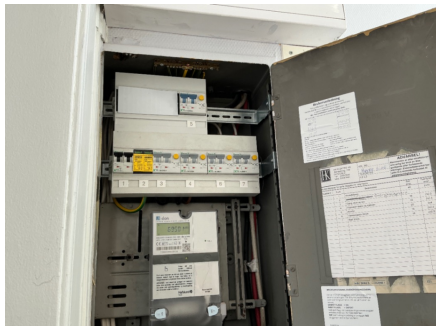
Automatsikringer i sikringskap plassert i gang/fellesareal.

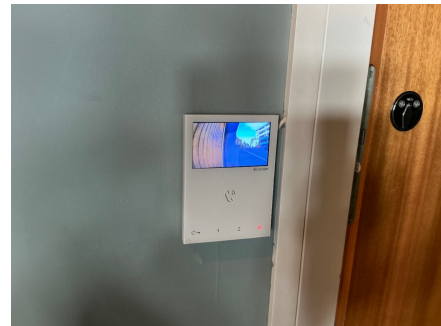
Dørcalling med monitor som er plassert i gang.

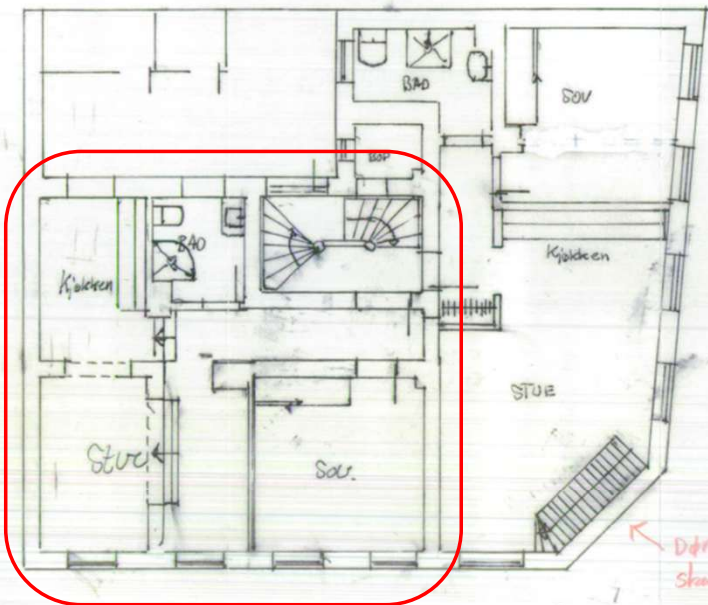
Dør og trapp på høyre skal beholdes.
