# Tilstandsrapport

Tomannsbolig

Birkelands gate 15 B, 3660 RJUKAN

Befaringsdato: 12.03.2024

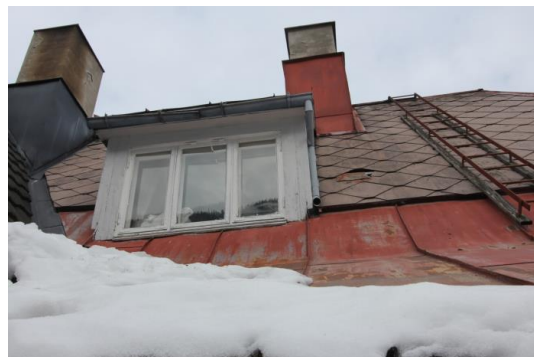
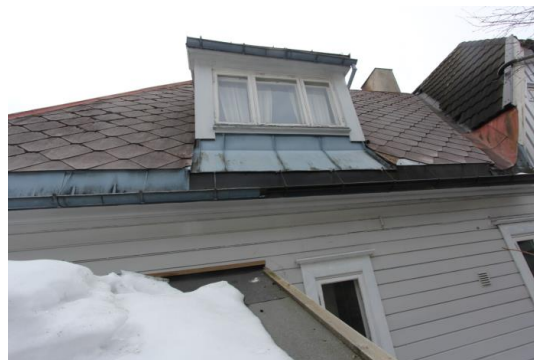
Tak er teknet med Eternit plater fra bygge-året må ansees som forventet brukstid nærmer seg oppbrukt. Det er registrert noen manglende plater og skader varierte på taktekingen.

Tak med tekking.

Det må forventes utskiftning av taktekingen. Det kan innholdet Asbest-stoffer i eldre Eternitt plater. Det er registrert nyere takteking på naboen boenhet.

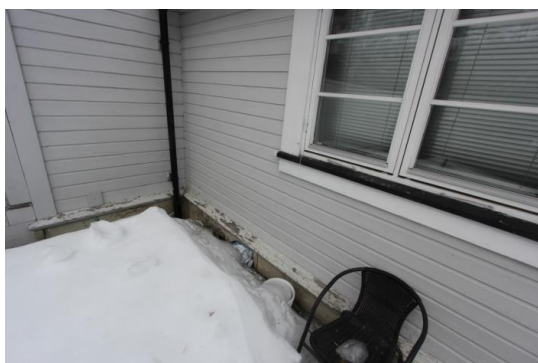
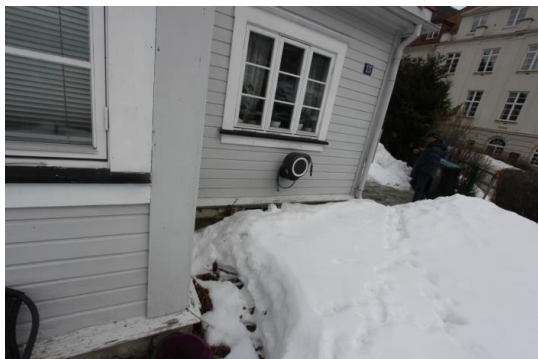
- Det er påvist spredte råteskader i bordkledningen.
- Det er avvik:

Det er registrert slitt vannbord med avskallinger, sprekker, noen antydning til råte i overgang mur vegg,

Vegg-konstruksjon.

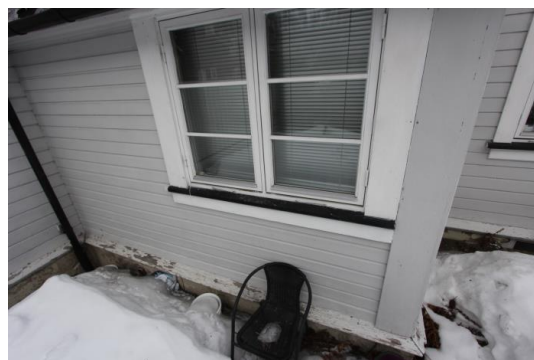
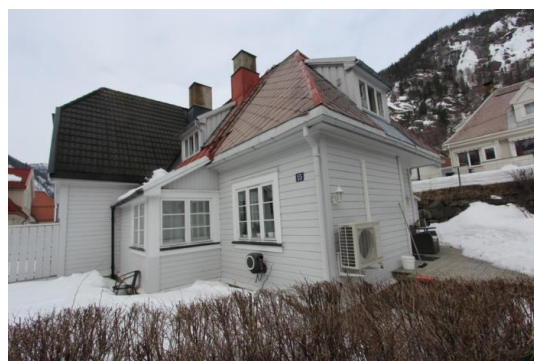
- Karmene i vinduer er slitte og det er sprekker i trevirket.

Nyere vinduer i førsteetasjen.

Nyere vinduer i førsteetasjen, andreetasjen eldre vinduer.

Det må forventes større vedlikeholdsarbeid av utvendige vindusrammer, det kan antydnes og forventes utskiftninger av eldre vinduer.

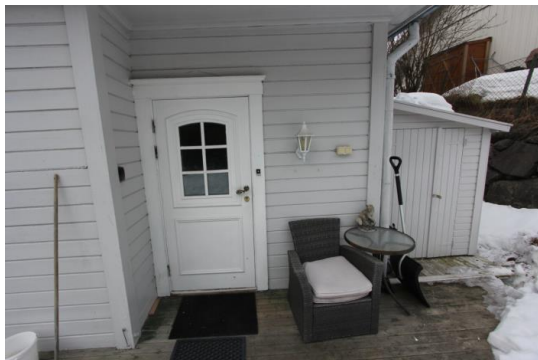
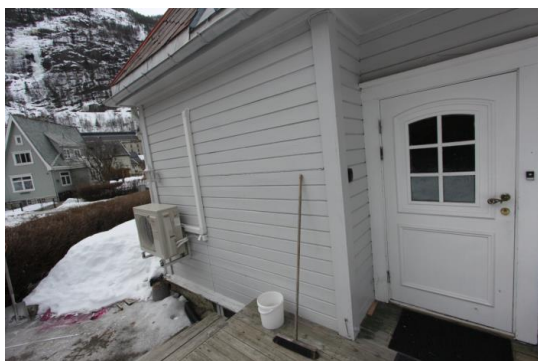
ytterdør med registrert noen skader og slitte overflate behandlinger, låse-kasse slitt tilnærmet defekt.

Hoved ytterdør

Det må forventes utskiftning av låse-kass, behov for overflatebehandling.

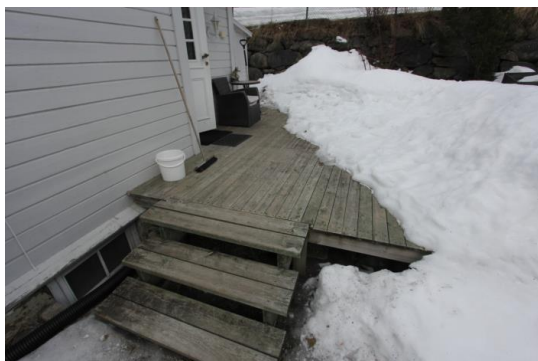
- Balkonger/terrasse er snødekt og derfor ikke nærmere vurdert.

Det kan være i grensen for krav til rekkverk pga høyde fra bakke. Dette bør sjekkes når tomten er snøfri.

Terrasse platting ut fra hovedinngang.

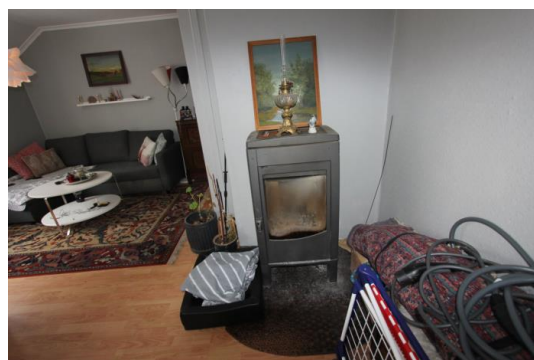
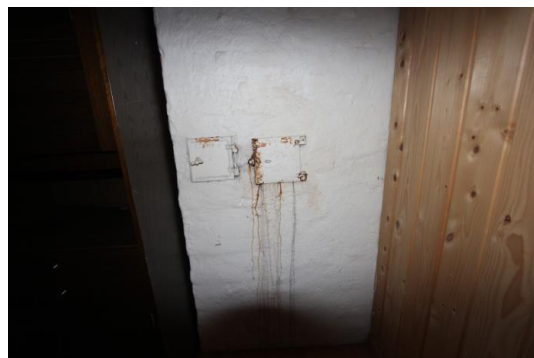
Det er registrert noe rust og sot-vann rundt feieluke i kjeller. Feieluken er registrert av eldre årgang. Noen ujevnheter registrert i pusset pipe.

Vedfyring i stue.

Pipe med luftpipes.

Det anbefales kontroll av pipe, det foreligger ingen opplysninger om pipe med ildsteder er kontrollert.

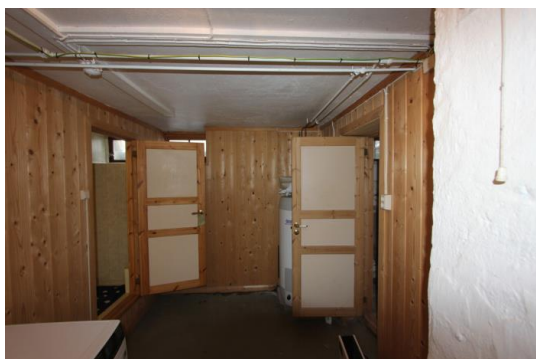
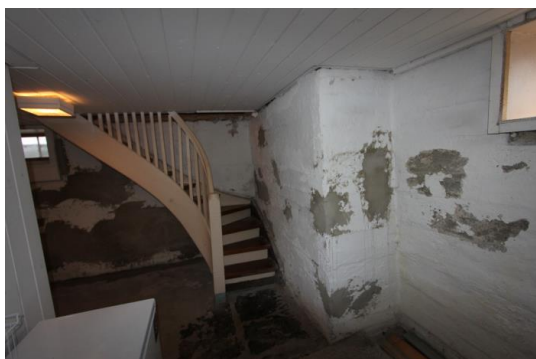
Det er registrert igangsatte arbeid med overflate puss av betong vegger flere steder på overflater, Dette er en indikasjon på at det ikke er drenering rundt grunnmur. Det er ikke dampspærre under støpt gulv i kjeller så det kan dannes noe fukt opp gjennom gulv til tider. Dette kan føre til noe fukt-inntak gjennom gulv og vegger, det er registrert noe tidligere fukt-utslag i malte grunnmurs vegger noen steder. Gulv-overflater er registrert noe ujevne, grove betongstøpe gulver.

Kjeller rom.

Utvendig ikke drenert grunnmur, eier har drenert bort takavrenning gjennom nedløp å yttersiden av boenheten. Det anbefales ikke lagring av ting mot grunnmur da det kan værere i faresone for fukt. Det anbefales tiltak med drenering av grunnmuren.

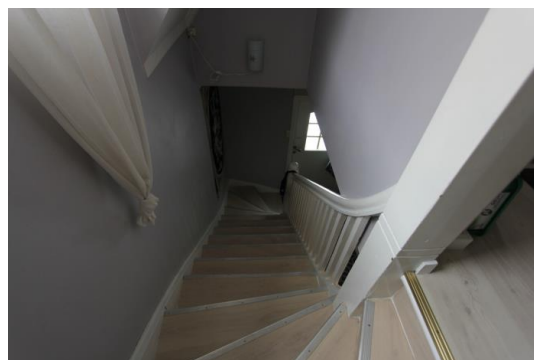
Trapp mellom etasjer.

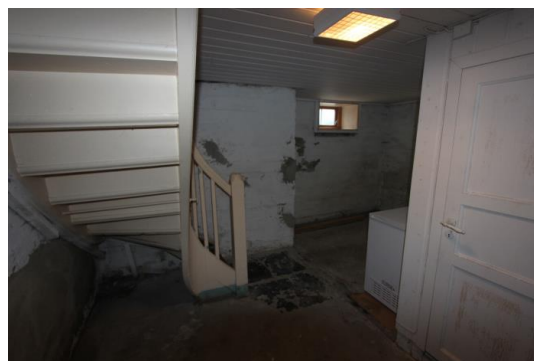
Det anbefales montering av håndløper til trappene. TG3 gis til kjeller trapp registrert løs og med større skjevhet, det kan antydes noe råteskade på trappevange ned mot kjeller gulv, deler av trappen har smal adkomst,

Kjeller trapp

TG3 til kjeller trapp indikerer behov for oppgradering og reparasjon med innfestning og oppretting av skjevhet.

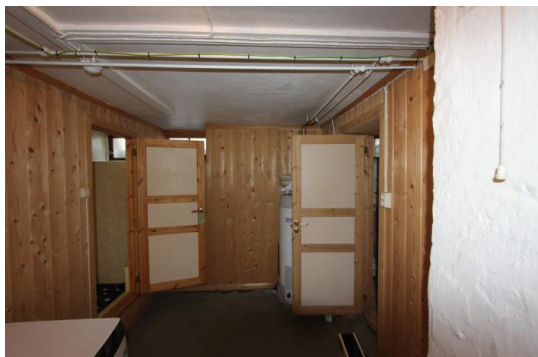
- Det er påvist avvik som tilsier at det bør foretas tiltak på enkelte dører.

Innendige dører.

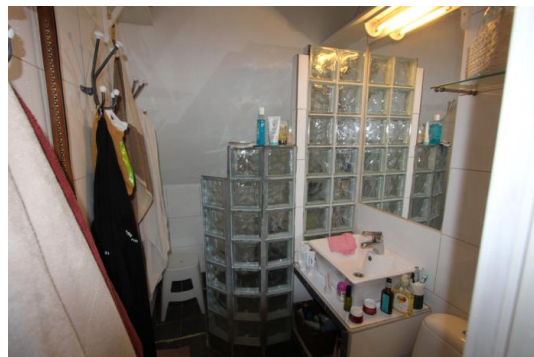
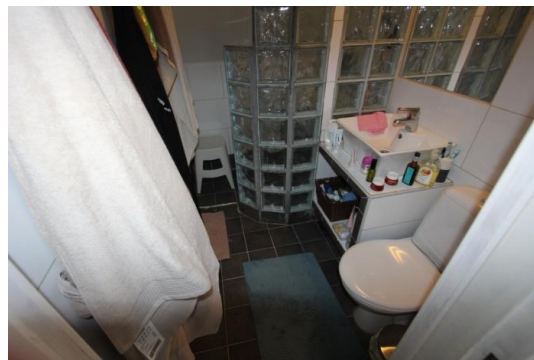
Baderom i andreetasjen.

Det er registrert noen ujevnheter i himlingsplater, sprekker i fuger mellom tak og veggplater. Hjørnekaske med tapet.

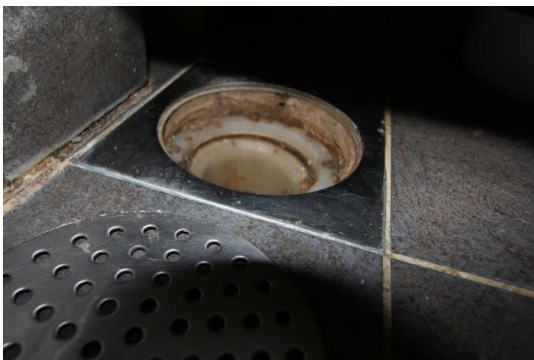
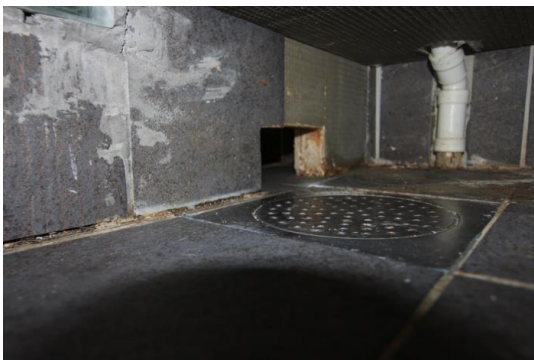
Gulv tildekket med fliser, det er lite tilnærmet ingen fall mot sluk på gulv, noen bom under fliser, sluk i gulv er noe vanskelig og konkludere. Det er registrert skjemmende fuger for vannstengsel påført flisoverflate ved dusj, sprekker og skader i flisfuger, ikke vannsikret vann avrenning gjennom skillevegg med glassbyggerstein i vegg til sluk. Det er registrert noe manglende tetning rundt dør-list og terskel til dør.

- Det er påvist at flisfuger har riss/sprekker.
- Det er påvist avvik i fallforhold til sluk i forhold til krav i forskrift på byggetidspunktet.

- Det er påvist at høydeforskjell fra topp slukrist til gulv/synlig topp membran ved dørterskel er mindre enn 25 mm.
- Det er mulighet for at det kan forekomme vannlekkasje på våtrommet hvor vann ikke vil gå til sluk.
- Det er påvist at noen fliser har bom (hulrom under).

Gulv-sluk.

- Påviste skader må utbedres.
- Andre tiltak:
- Fuger bør skiftes ut.
- Det bør etableres avrenning inn til sluk for hele våtrommet.
- Installering av tett dusjkabinett anbefales.

Våtrommet fungerer med forsiktig bruk med dette avviket. Overflater anbefales utbedres eller skiftes

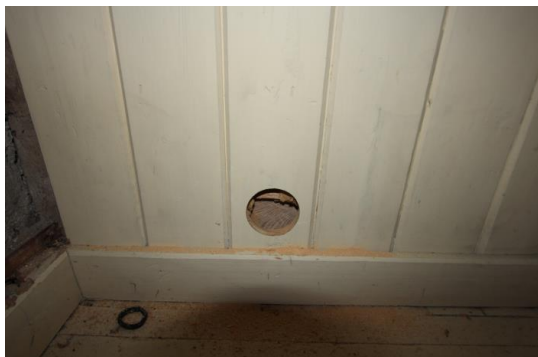
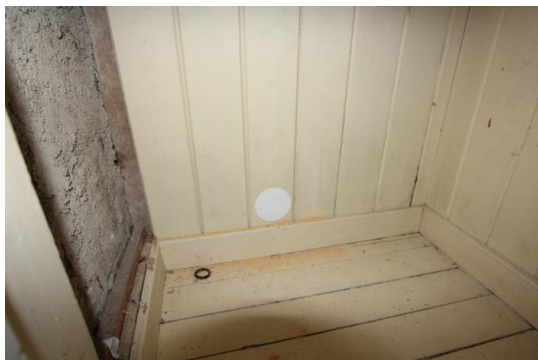
Ingen registrert fukt registrert ved hulltaking i vegg, ved fuktmålinger er det ingen unormale registrerte fuktproblemer registrert innvendig i baderommet.

Hulltaking i vegg til bad andreetasjen.

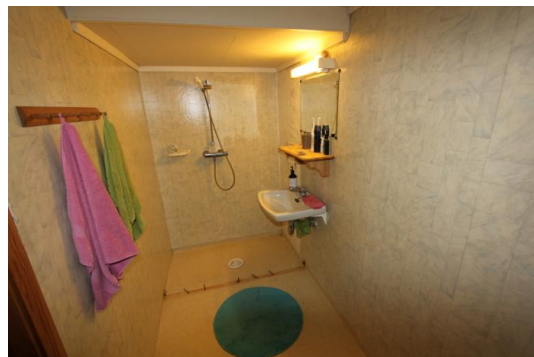
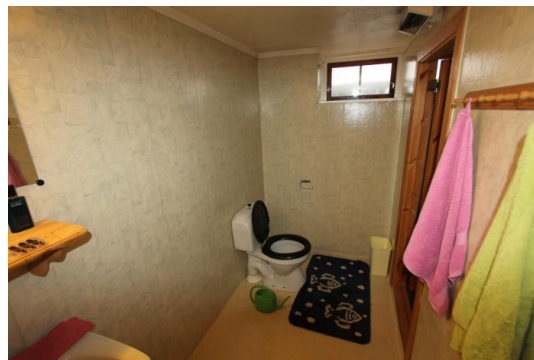
Innredet baderom i kjeller er registrert ikke tilfredsstillende som våtrom etter dagens krav. Det er registrert skader i belegget, synlige spiker med hull etter tidligere vannspærre i gulv i dusjsonen, ikke vannsikret pipe med feieluke, ingen ventilert rom med avfukt og til-luft løsning, ikke tilfredsstillende fall til sluk.

Bad i kjeller.

- Våtrommet må totalrenoveres. Alle forhold med tettesjikt, våtsone, sluk m.m. må dokumenteres.
- Andre tiltak:

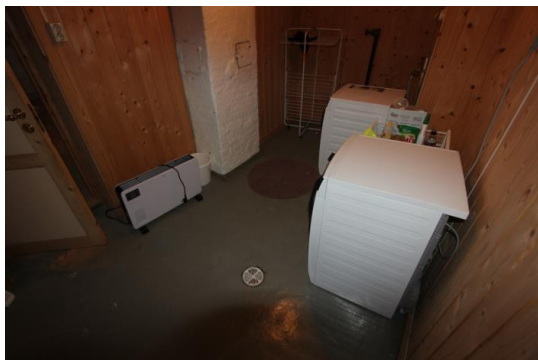
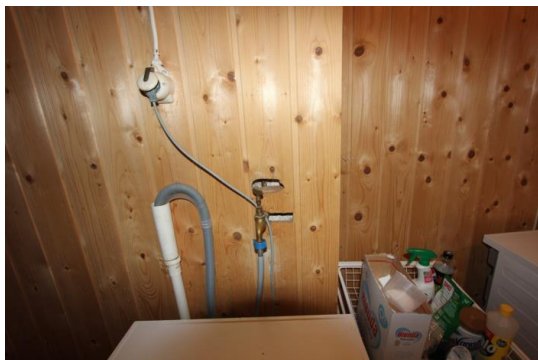
Vaskerom i kjeller.

- Våtrommet må totalrenoveres. Alle forhold med tettesjikt, våtsone, sluk m.m. må dokumenteres.
- Andre tiltak:
