# Tilstandsrapport

Fritidsbolig

Ringveien 40 , 1407 VINTERBRO

Befaringsdato: 13.04.2026

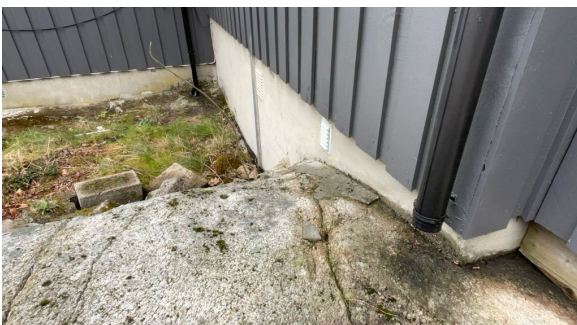
### Nedløp og beslag

- Det er ikke tilfredsstillende bortledning av vann fra taknedløp ved grunnmur.
- Det mangler snøfangere på hele eller deler av taket, men det var ikke krav om dette på byggemeldingstidspunktet.

- Det bør lages system for bortledning av vann fra taknedløp ved grunnmur.
- Det er ikke krav om utbedring av snøfangere opp til dagens krav.

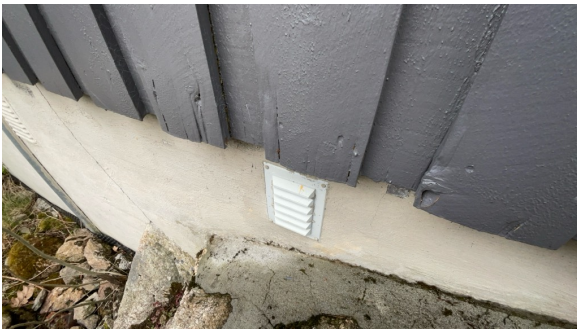
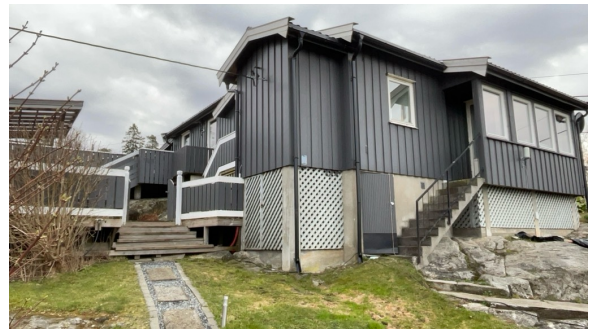
### Veggkonstruksjon

- Det er ingen eller liten lufting i nedre kant av kledning mot grunnmur.
- Det er påvist spredte råteskader i bordkledningen.

Det er mangelfull lufting bak panel på en vegg.

Det er noen små råte skader nederst på utvendig panel noen steder.

- Det bør foretas tiltak for å bedre lufting av kledningen.

Det bør påregnes å skifte ut panel med råteskader på sikt. Ikke behov for umiddelbare tiltak.

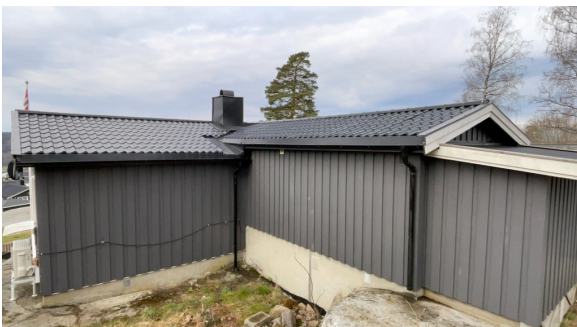
## TG 1U Takkonstruksjon/Loft

Det er ikke tilgang til rommet over taket i boligen/loft. Loftet er ikke besiktiget.

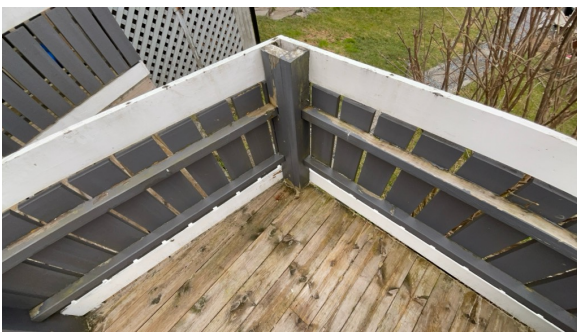
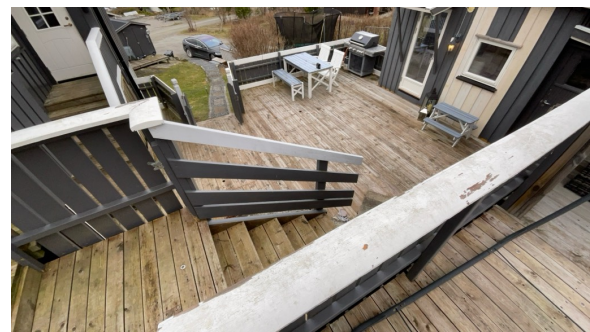
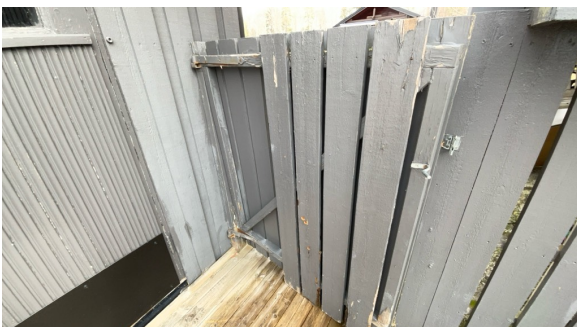
## TG 2 Balkonger, terrasser og rom under balkonger

Det er noe skjevheter i konstruksjonen.

Det er malings avflassing på rekkverk noen steder.

Det er noe bruksslitasje på tregulvene.

Den ene porten på terrassen er ødelagt.

Naturlig vedlikehold av terrassene må påregnes på sikt.

Vedlikehold av dørene på terrassen må påregnes.

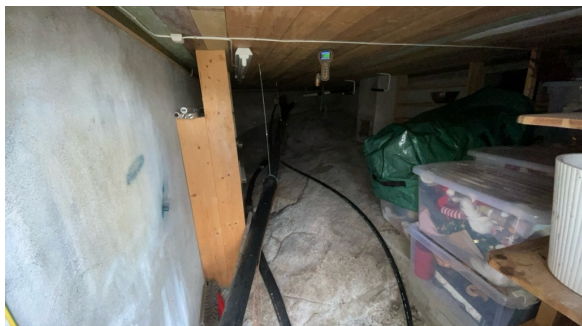
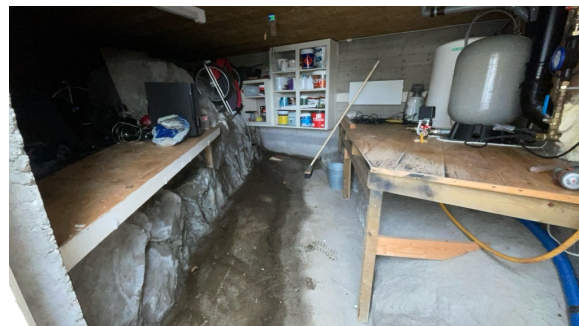
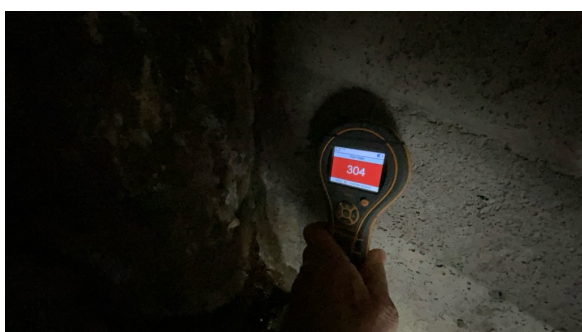
### TG 2 Kryp Kjeller

- Det er stedvis påvist fuktnivå som tilsier at konstruksjonen kan ha fuktskader.

Det er fukt/vann på gulvet i den ene krypkjelleren. Det er påvist saltutslag og fukt i vegger.

- Overvåk konstruksjonen jevnlig. Avviket kan medføre behov for tiltak, men bør observeres over tid.

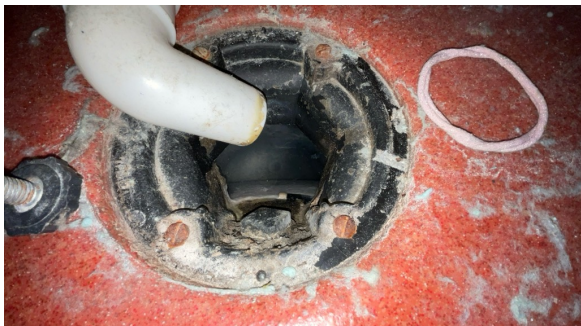
### TG 2 Sluk, membran og tettesjikt

Det er eldre plastsluk. Vinylbelegg eg er festet til klemring på sluket.

- Mer enn halvparten av forventet brukstid er passert på slukløsningen.

- Overvåk tilstanden jevnlig. For å få tilstandsgrad 0 eller 1 må slukløsningen skiftes ut og sannsynligvis må også membransjiktet skiftes/utbedres. Det er imidlertid vanskelig å si noe om tidspunktet for når dette er nødvendig.

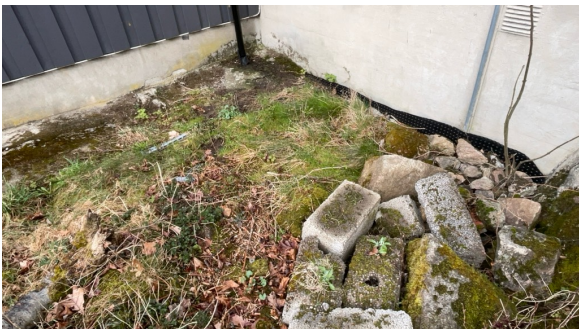
## TE2 Fuktsikring og drenering

- Det mangler, eller på grunn av alder er det sannsynlig at det mangler, utvendig fuktsikring av grunnmuren ved kjeller/underetasje.
- Mer enn halvparten av forventet levetid på drenering er overskredet.

- Overvåk tilstanden jevnlig. For å få tilstandsgrad 0 eller 1 må dreneringen skiftes ut, men tidspunktet for når dette er nødvendig er vanskelig å si noe om.
- Fuktsikring av muren må etableres inkl. klemlist.

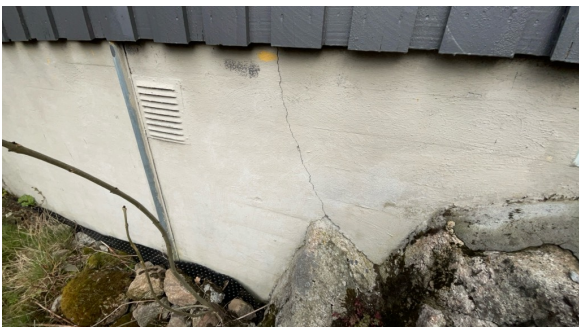
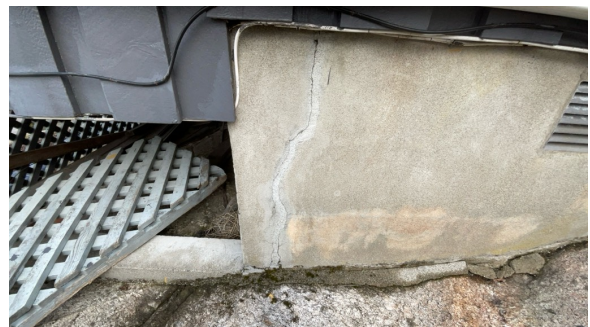
## TE2 Grunnmur og fundamenter

- Grunnmuren har sprekkdannelser.

Det er noen sprekker/riss i grunnmuren enkelte steder.

- Lokal utbedring må utføres.

Det anbefales å observere grunnmuren over tid for å se om sprekkenes utvider seg.

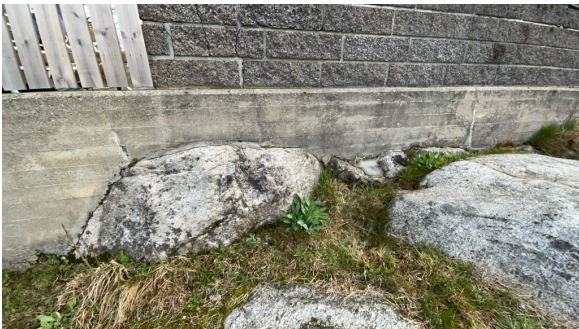
## TE2 Forstøtningsmurer

- Det er påvist mindre sprekker og/eller skjevheter i muren.

Det er ikke behov for umiddelbare tiltak, men sprekken bør observeres over tid.
