**Rekkehus m/garasje**  
**Barlindkroken 16A**  
**3970 Langesund**

#### Boligens tekniske tilstand:

Dato: 18/09/2024

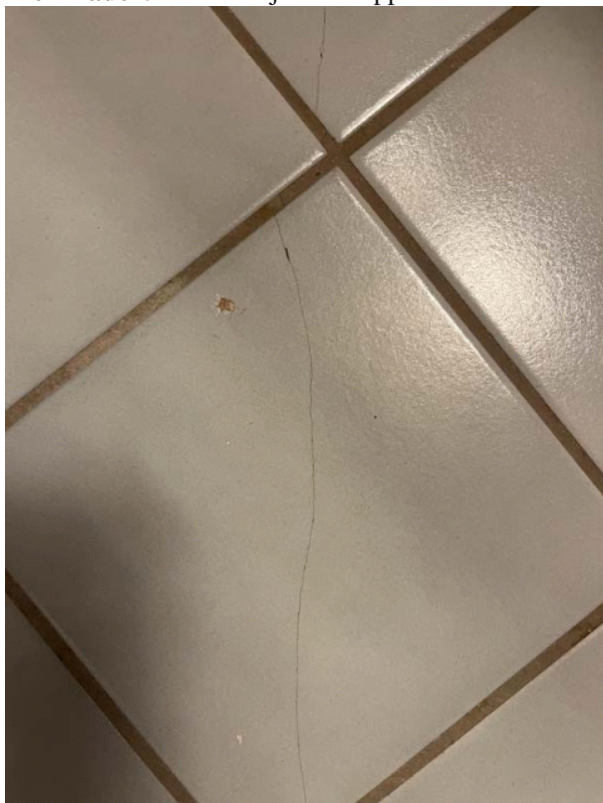
Overflatene fremstår noe slitt. Det ble avdekket en del sprekker i flis. Det registreres et fall på 11mm over en lengde på 1,5m. Det bemerkes at kravet over denne lengden er 15mm. Det ble ikke avdekket øvrige svekkelser under besiktigelsen. Gulvet bør påregnes oppgraderinger.

TG2 vurderes grunnet sprekk i fliser og ikke tilfredsstillende fall på gulv.

**Merknader:** Nivåforskjell fra toppen av membran ved dørterskel og til hovedsluk bør være minimum 25 mm.
