# Tilstandsrapport

Fritidsbolig

Avlingsvegen 73, 2635 TRETEN

Befaringsdato: 28.09.2025

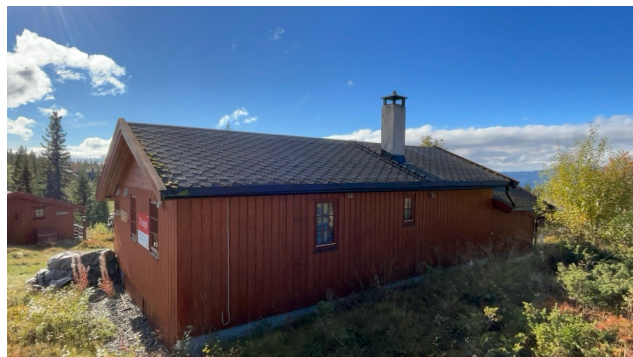
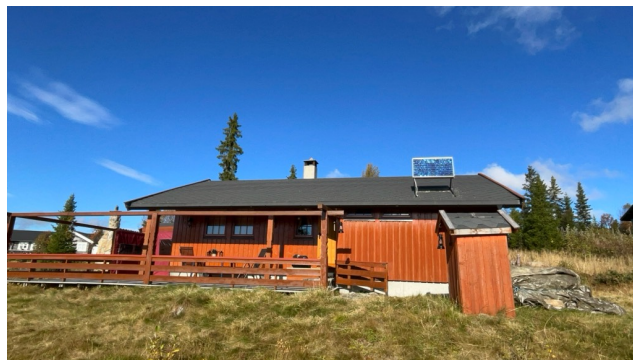
Pappshingel fra byggeår. Takteking anses å ha sin tiltenkte funksjon uten negative avvik utfra alder tatt i betraktning. Taktekket ble besiktiget fra bakkeplan. Siden taket (takkonstruksjon, takteking og skorstein) kun er observert fra bakkenivå, er vurderingen begrenset av dette. Det er ikke sikkerhetsmessig forsvarlig å bevege seg ut på taket eller observere fra stige. Selv om det ikke er avdekket skader under befaringen, betyr ikke dette at det ikke foreligger skader som en besiktigelse på taket kan avdekke. Vær oppmerksom på denne risikoen. En undersøkelse av taket kan utføres av en fagperson under tilstrekkelige sikkerhetsforhold.

Besiktigelse av taktekke.

- Tidspunkt for utskiftning av takteking nærmer seg.
- Overvåk tilstanden jevnlig. For å få tilstandsgrad 0 eller 1 må tekkingen skiftes ut, men tidspunktet for når dette er nødvendig er vanskelig å si noe om.
- Tidspunkt for utskiftning av undertak nærmer seg.
- Når takteking og undertak begynner å bli gamle, øker risikoen for lekkasjer, noe som kan føre til omfattende og kostbare reparasjoner av underliggende konstruksjoner dersom en ikke foretar tiltak på konstruksjonene før dette oppstår.

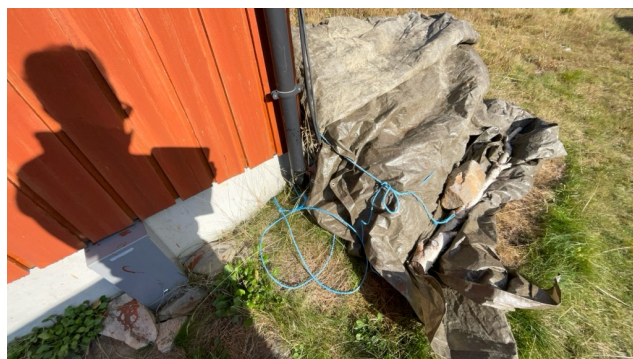
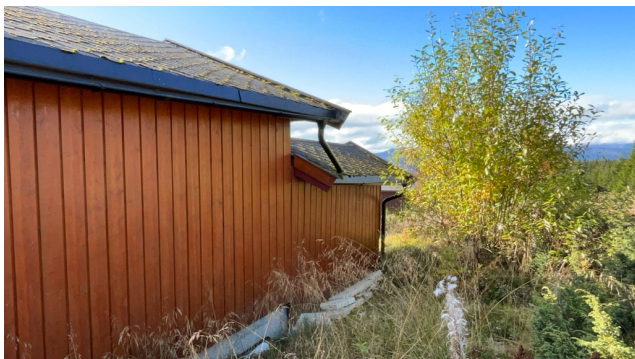
- Det er ikke tilfredsstillende bortledning av vann fra taknedløp ved grunnmur.
- Det er påvist avvik i beslagløsninger.

Nedløp bør føres ned i grunn og bort fra boligen.

- Det bør lages system for bortledning av vann fra taknedløp ved grunnmur.
- Det må foretas tiltak for å lukke avviket.

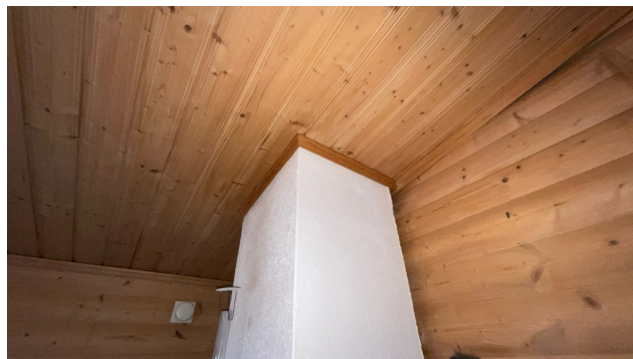
- Det er fra loft/kryp loft påvist indikasjoner på at det er punktering av dampspærre, som medfører svekket effekt av dampsperrfunksjonen.
- Det er påvist avvik rundt gjennomføringer i takflaten.

Kontroll rundt pipeløp. Ingen tegn til synlige lekkasjer på befaringsdagen.

- Det bør gjøres lokale tiltak.

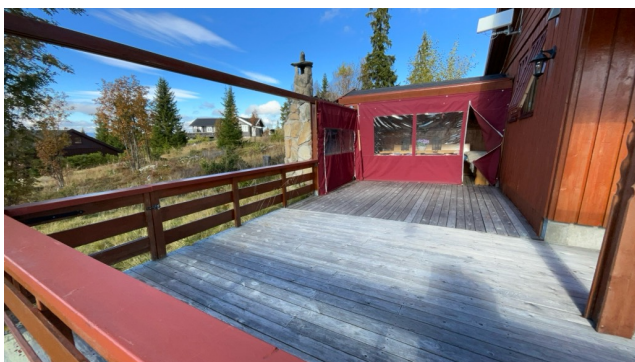
Konstruksjonene har omfattende skjevheter.

- Rekkverkshøyde må endres for å tilfredsstille krav på byggemeldingstidspunktet.
- De påviste skader må utbedres.

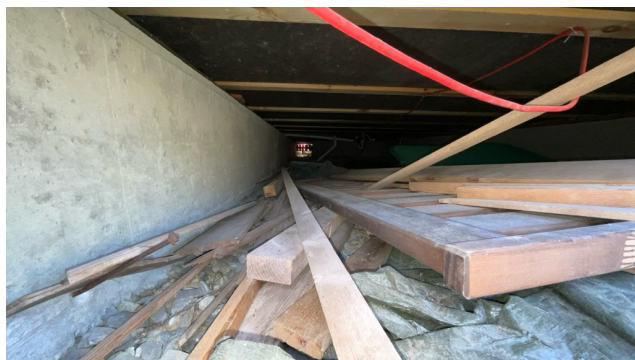
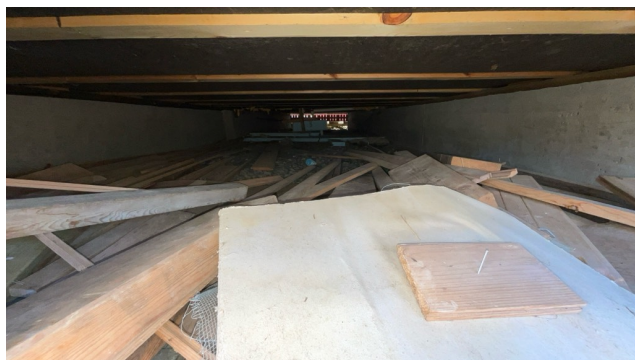
- Det er manglende fuktsperre på bakken.

Besiktigelse av kryprom. Det er manglende fuktsperre på bakken.

Besiktigelse av kryprom.

- Fuktsperre på bakken bør etableres.

Konstruksjoner bør for øvrig holdes under oppsyn der det oppfordres til minst mulig lagring slik at den naturlige utluftingen under bygget får maksimalt effekt.

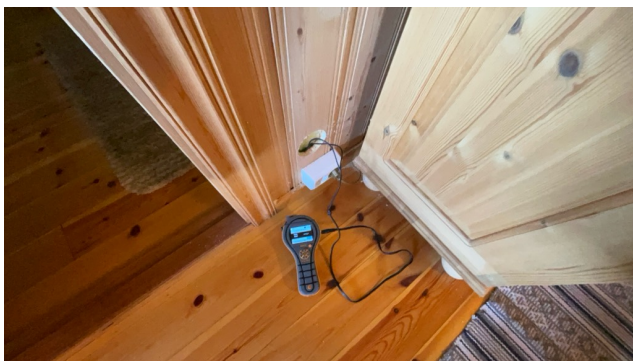
Hulltaking er foretatt uten å påvise unormale forhold. Hulltaking er foretatt ved/i gang. Fuktkvotemåling (vekt%) i konstruksjonen ble målt til 0.

Utført hulltaking.

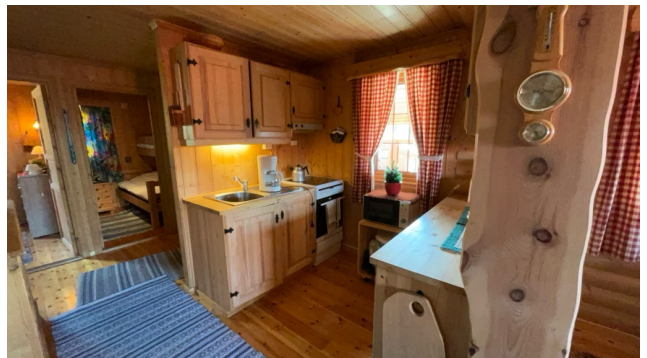
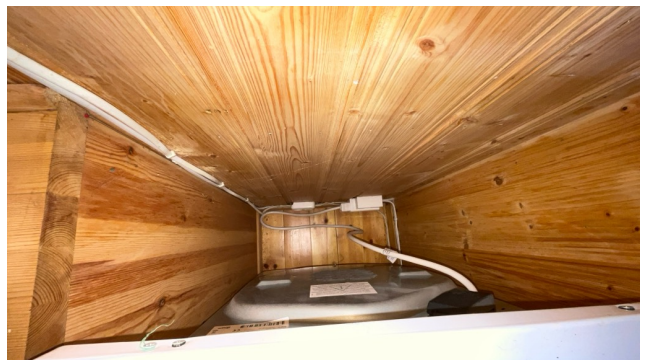
Kontroll bak kjøleskap. Ingen tegn til fuktskader på befaringdagen.

Lokale utbedringer er påregnelig.

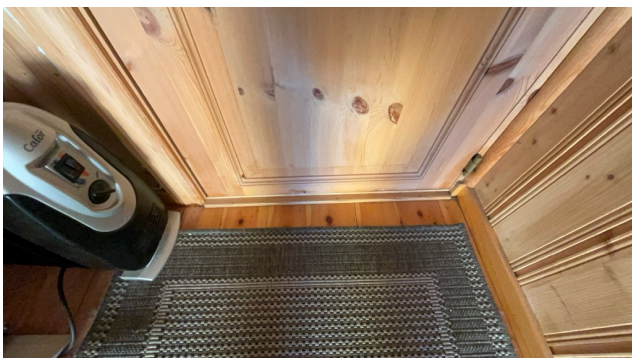
Luftespalte på dørblad bør opparbeides.

- Mekanisk avtrekk bør etableres på toalettrom.

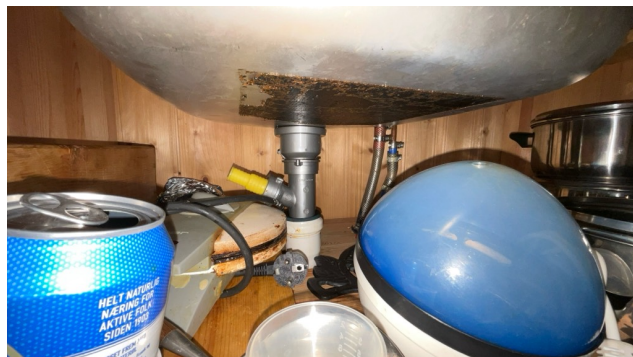
Rørøpplagg av eldre kobberør. Med tanke på alder og materialvalg ansees rør som tilfredsstillende men kommende modernisering av rørøpplagg kan heller ikke utelukkes på sikt. Waterguard i benkeskap på kjøkken bør etableres for god sikring av lekkasjevann.

Besiktigelse av rørøpplagg.

- Det er ikke behov for utbedringstiltak siden anlegget fungerer i dag, men ut ifra alder kan skader plutselig oppstå på eldre anlegg.
- Tidspunkt for utskiftning av vannledninger nærmer seg.
