# Tilstandsrapport

Vertikaldelt tomannsbolig

Bakbanken 35 A, 1771 HALDEN

Befaringsdato: 01.04.2025

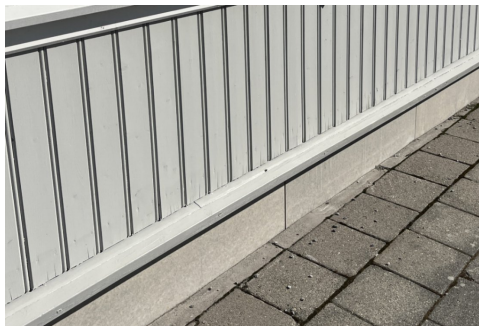
- Det er værslitt/oppsprukket trevirke/trepaneler.

Det er noe sprekker i nedkant på enkelte kledningsbord på sørveggen.

Årsak er trolig at beslaget i nedkant på veggen ligger direkte bak kledningen og at kledningen dermed får lite lufting.

Noe sprekker i nedkant på bordkledning

Det må foretas hyppig vedlikehold for å opprettholde levetiden på kledningen.

Ved bytte av kledning bør det endres slik at det er lufting mellom kledning og beslaget.

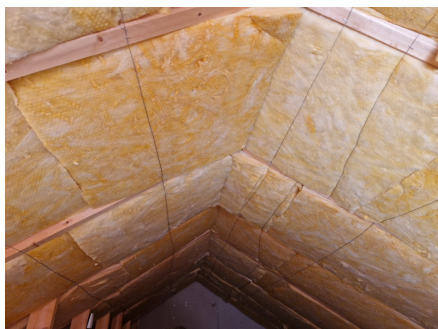
Selvbærende takkonstruksjon som er isolert med 25-30 cm.

Det er montert 1,1mm ståltråd for å holde isolasjonen på plass mellom sperrer på loftet. Ståltråd er festet med 10mm stifter.

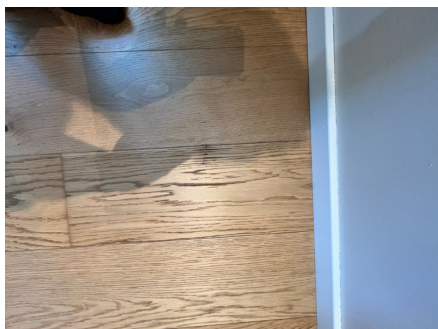
Merke i gulv på stue

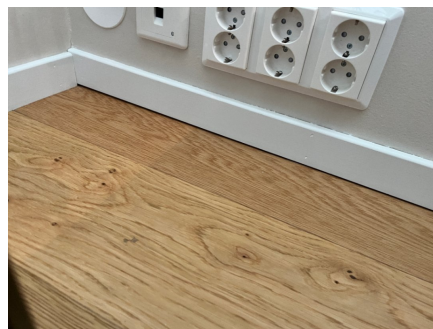
Glippe mellom gulvlist og gulv i stue

Gulvlist bør klemmes ned til gulv og festes på nytt.
