# Tilstandsrapport

2-roms andelsleilighet

Vikaveien 36, 8622 MO I RANA

Befaringsdato: 23.04.2025

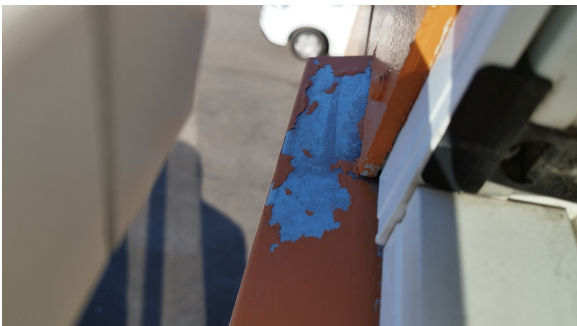
### Vinduer

- Noe avflassing på utvendig beslag.

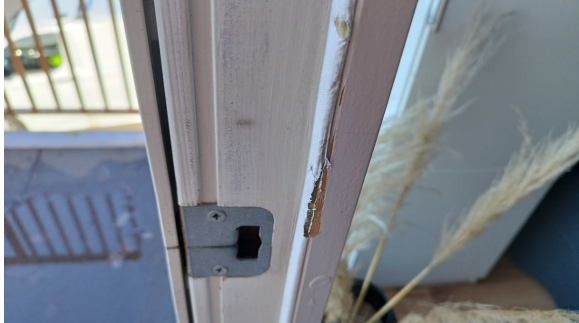
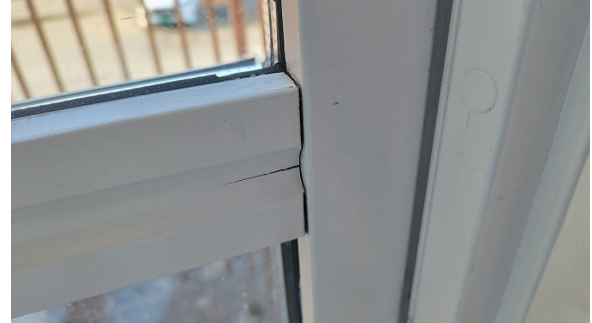
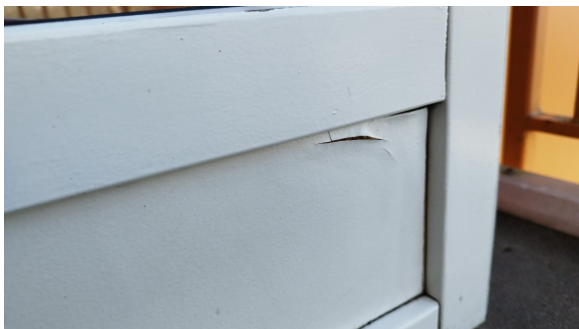
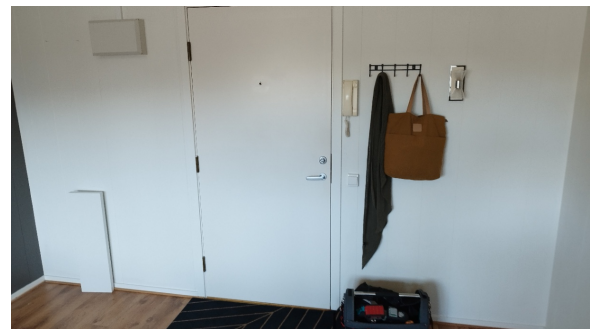
- Det er påvist dører som er vanskelig å åpne eller lukke.

Terrassedøren tar i terskel ved åpning/lukking.

Det er skader på pakningen til terrassedøren.

Terrassedøren har noe mindre skader.

- Dører må justeres.

Utbedring av skader og pakning på terrassedør må påregnes.

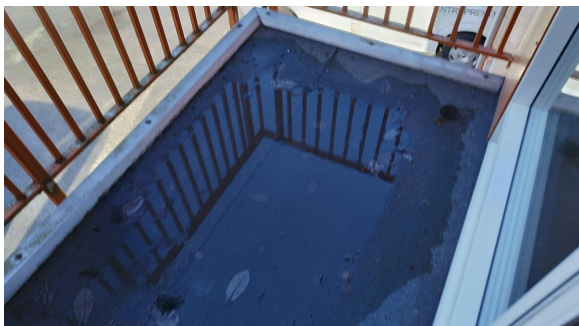
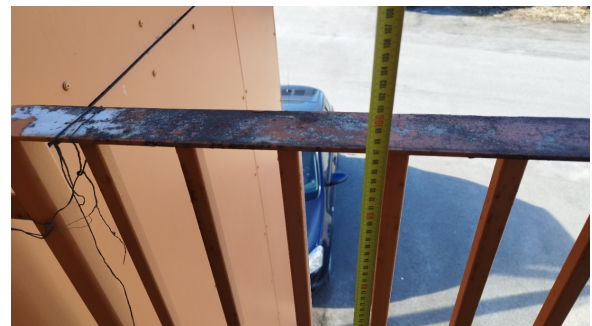
## TG 2 Balkonger, terrasser og rom under balkonger

Det er vannoppsamling på balkongen.  
Rekkverket er værslitt.

Fallforholdet på balkongen bør endres for å forhindre vannoppsamlinger.  
Overflatebehandling av rekkverket må påregnes.

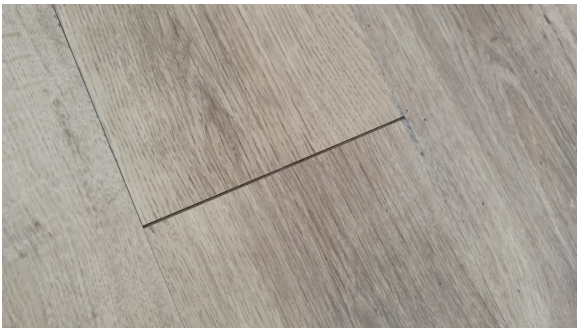
### TG 2 Overflater

Det er noe glipper i laminat.

Tiltak anses ikke som påkrevd, men bør vurderes.

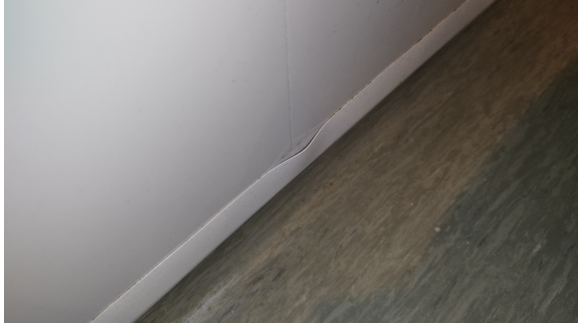
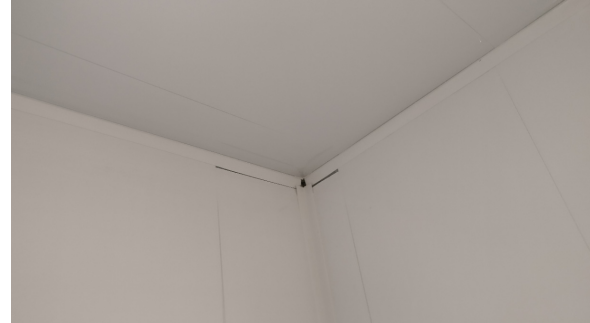
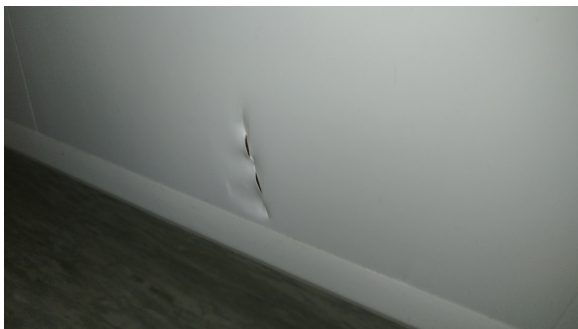
#### Overflater vegger og himling

Enkelte plater glipper opp mot himlingen.

Det er montert en bunnlist utenpå platene som gjør at vann kan trenge inn ved direkte vannforbruk på overflatene. Bunnlisten har stedvis noe bungler.  
Det er skade på den ene plastplaten.

Så lenge det benyttes dusjkabinett, vil det ikke være umiddelbar fare for skader. Selv om det benyttes dusjkabinett kreves det fuktsikre overflater i våtsonen, dette for at eventuelle lekkasjer og lignende ikke skal forårsake skader på konstruksjon. Ved eventuell fremtidig renovering, påse at våtrommet blir bygd etter en hver tid gjeldende krav til våtrom.

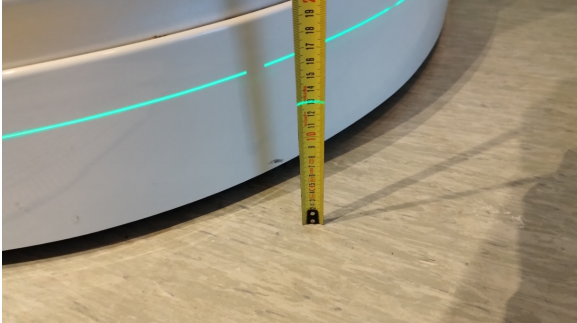
- Det er påvist at gulvoverflaten har sprekker.
- Det er påvist at høydeforskjell fra topp slukrist til gulv/synlig topp membran ved dørterskel er mindre enn 25 mm.
- Det er påvist avvik i fallforhold til sluk i forhold til krav i forskrift på byggetidspunktet.

Kontroll av fall mot sluk.

- Overflater må utbedres eller skiftes.
- Det må foretas utbedring av fallforhold.

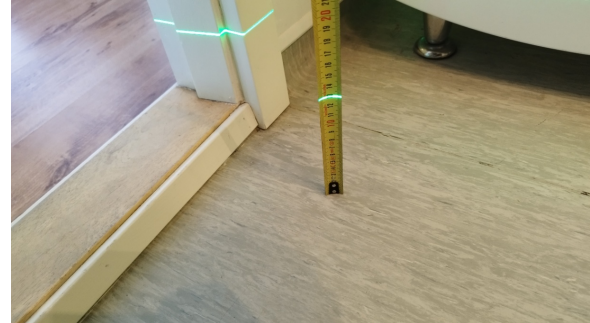
Kontroll av fall mot sluk.

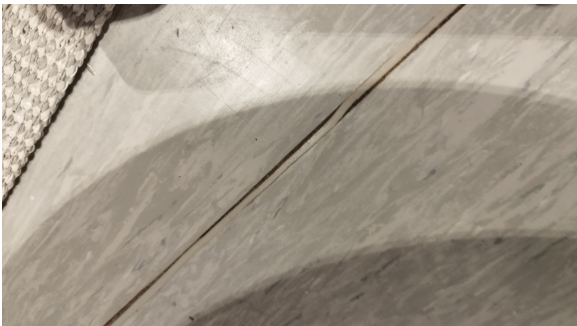
Sprekk i gulvbelegg.

Gulvbelegget har sprekker, og det er utette hull etter tidligere montert toalett.

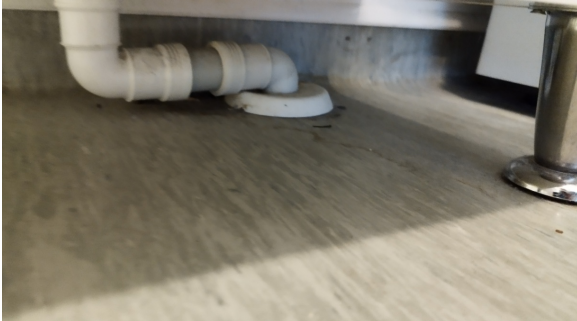
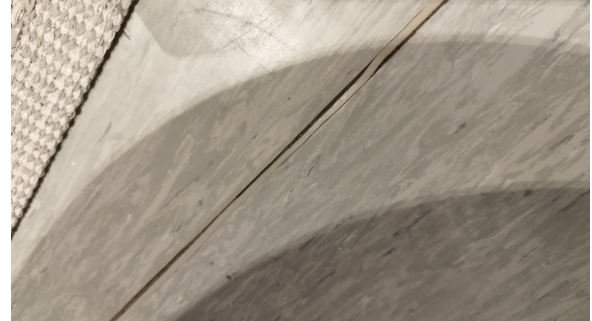
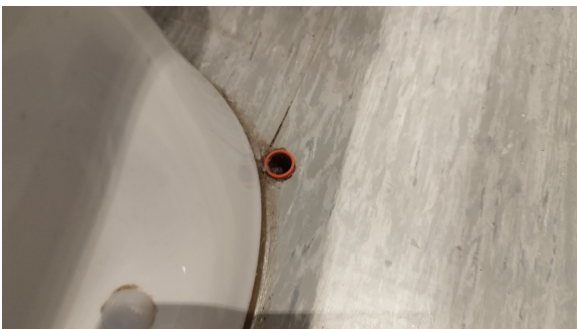
### TG 3 Sluk, membran og tettesjikt

- Det er påvist mangelfull/feil utførelse rundt rørgjennomføringer e.l. som gir fare for fukt i konstruksjonen i våtsone.
- Sluk er ikke tilgjengelig for inspeksjon.

Feil utførelse av rørgjennomføringen i gulvet. Kravet til 25mm høyde over tenkt vannspeil er ikke ivaretatt.

Det er montert dusjkabinett uten avtagbar sokkel over sluket. Sluket er derfor ikke inspisert.

- Tilgang til sluk må bedres både for inspeksjon og rengjøring.
- Løsningen/utførelsen rundt rørgjennomføringer gir fare for fukt inn i konstruksjoner.

Generelt bør man unngå rørgjennomføringer i gulvet, men kan man ikke unngå det må membranen trekkes opp på avløpsrøret i en høyde minst 25 mm over tenkt vannspeil. Avstanden bør være minst 40 mm fra vegg. Dette for å sikre at membranarbeidene kan utføres på en sikker og god måte.

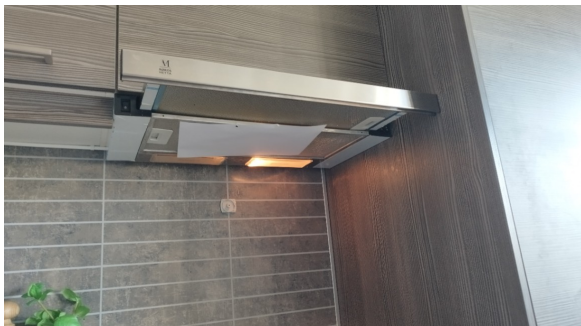
- Det er kun kullfilterventilator på kjøkkenet og heller ikke andre forserte/mekaniske avtrekksløsninger fra kokesonen.

Funksjonstest av avtrekk.

- Om mulig bør det etableres mekanisk/forsert avtrekk ut fra kokesonen.

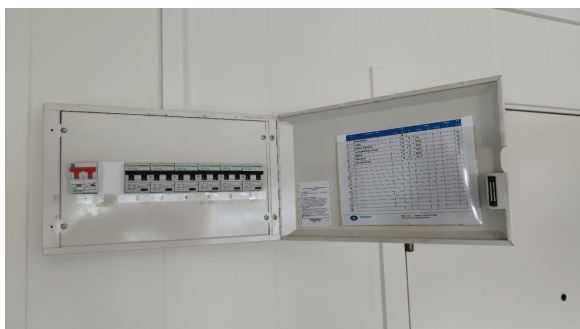
Kontroll av el-skap.

Ved kjøp/salg anbefaler DLE kontroll av installasjon utført av installatørforetak. (NEK 405 EI kontroll i bolig).
