# Tilstandsrapport

Fritidsbolig

Båly brygge 21, 4521 LINDESNES

Befaringsdato: 25.06.2025

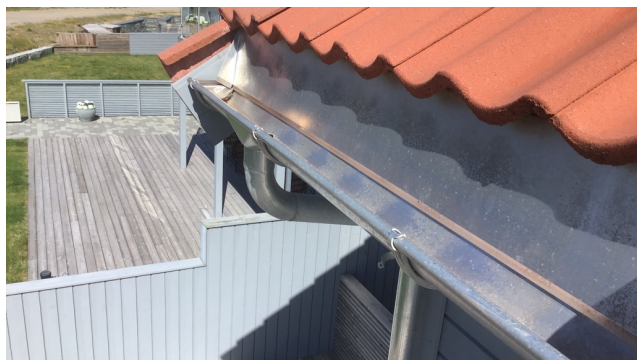
### Nedløp og beslag

Takrenner av aluminiums renner og nedløp til drenering under bakken.  
Vindski av tre med kantstein

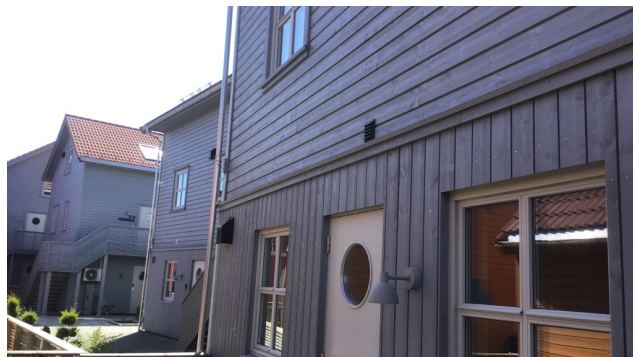
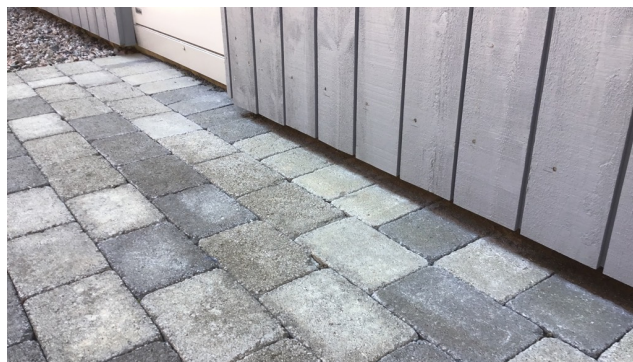
### Veggkonstruksjon

Yttervegg av bindingsverks konstruksjon med utvendig liggende kledning i 1 etg og loft, stående kledning i kjellernivå.  
Lufting og muse band bak kledning stikkemessig kontrollert.  
Enkel observasjon utført, ikke observert åpenbare tegn til svikt.  
Normalt oppsyn og vedlikehold

- Lokal utbedring bør foretas for å øke avstanden mellom terreng og bordkledning.

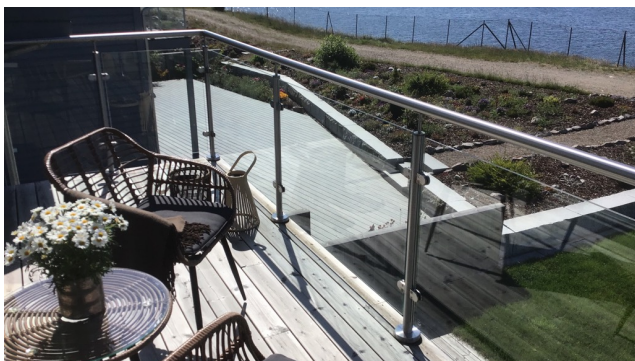
## TG 1 Balkonger, terrasser og rom under balkonger

Balkong/terrasse med dekke av terrassebord med glassrekkverk i fra stue/kjøkken  
Terasse på bakkenivå i fra 1 etg med spile rekkverk.  
Treverk og terrassebord fremstår med normal vær- og aldersslitasje.  
Fundamenteringen på på bakkenivå er ikke synlig/ikke kontrollert.

Terrasse fra loft

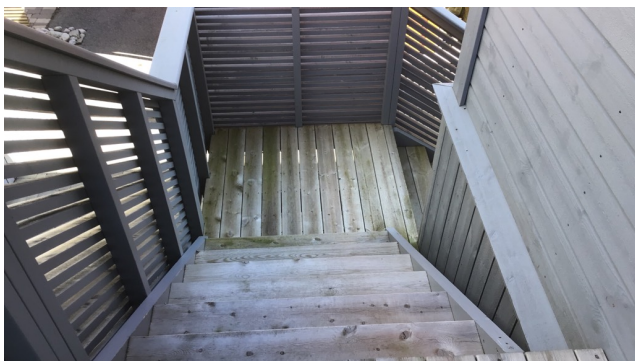
## TG 1 Utvendige trapper

Utvendige trapper av tre med spile rekkverk

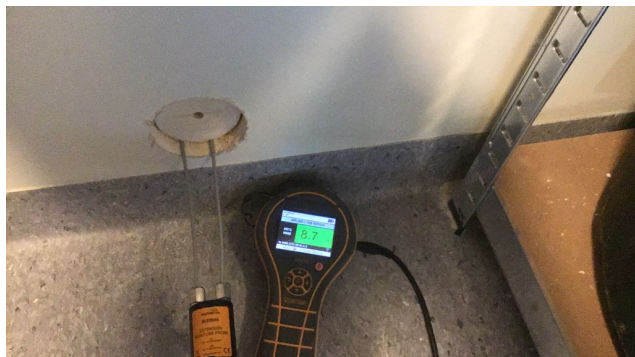
Hulltaking er foretatt i utforet vegg på vaskerom/bod mot sør med ingen avvik registrert, 8,7 vektprosent .

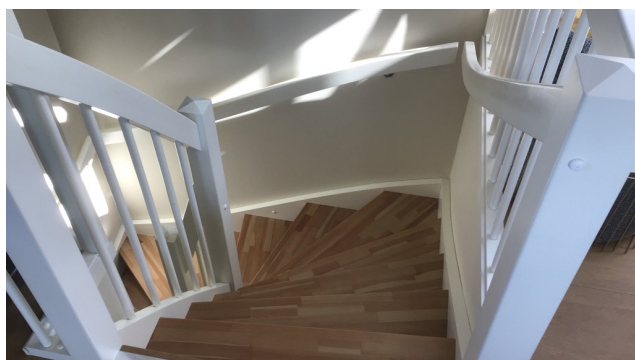
## ! TG 1 Innvendige trapper

Fritidsboligen har malt tretrapp med lakkerte trinn med spile rekkverk. Normal bruksslitasje alder tatt i betraktning.

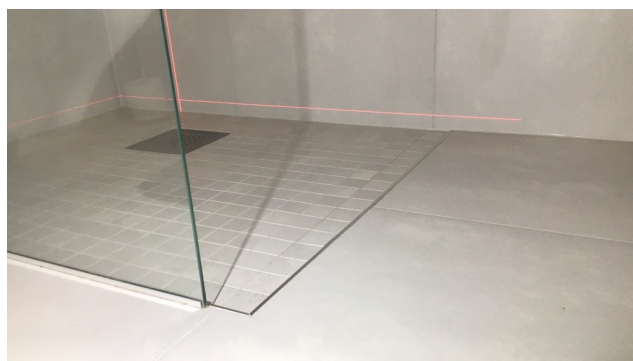
## ! TG 1 Overflater Gulv

Det er flislagt gulv med elektrisk gulvvarme.

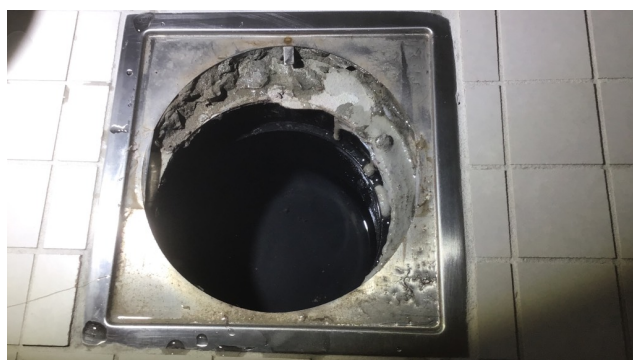
## ! TG 1 Sluk, membran og tettesjikt

Badet har plastsluk med synlig sluk mansjett under klemring som tettesjikt.

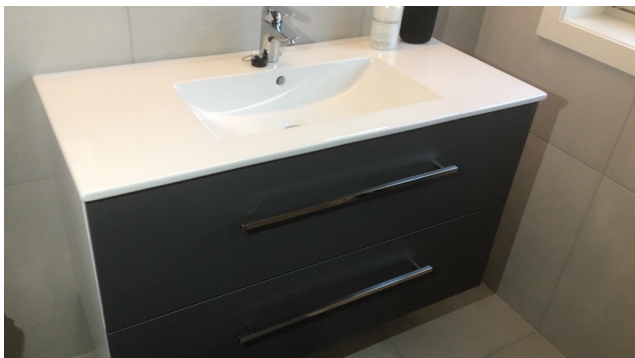
## ! TG 1 Sanitærutstyr og innredning

Det er montert baderomsinnredning med nedfelt vask, vegghengt toalett, dusjhjørne.

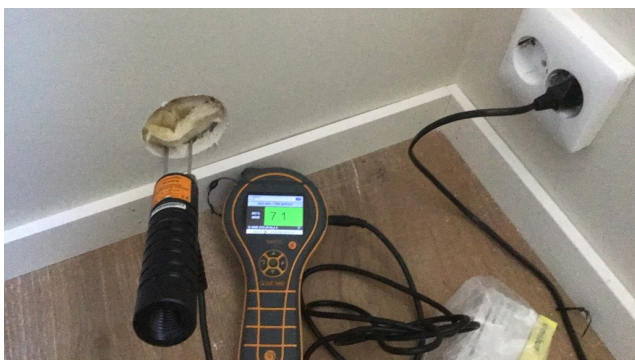
## ! TG 1 Tilliggende konstruksjoner våtrom

Hulltaking utført i soverom bak dusj.  
Ikke påvist unormale fuktverdier på kontrollert område. 7,1 vektprosent

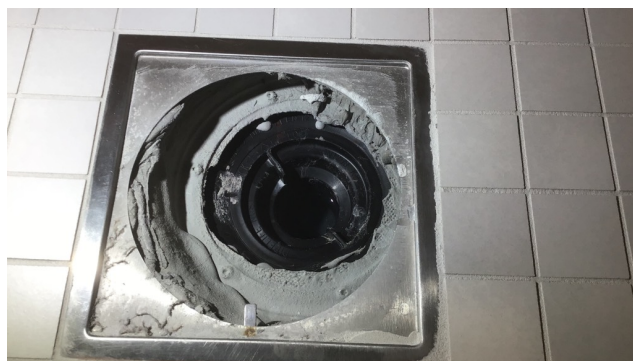
## ! TG 1 Sluk, membran og tettesjikt

Det er plastsluk og synlig sluk mansjett under klemring som tettesjikt

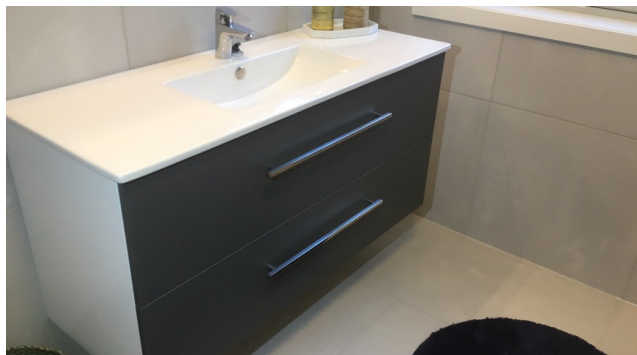
## ! TG 1 Sanitærutstyr og innredning

Badet har innredning med nedfelt servant, vegghengt toalett,  
dusjvegger

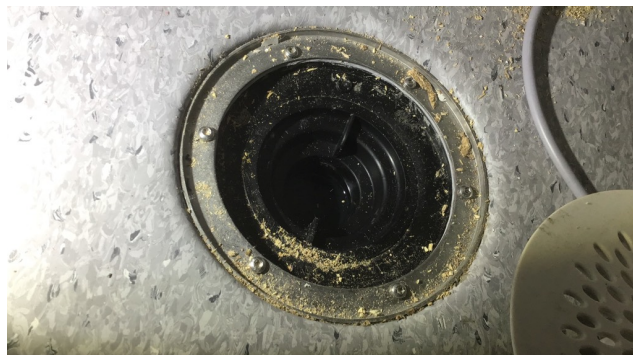
### ! TG 1 Sluk, membran og tettesjikt

Badet har plastsluk og synlig vinylbelegg under sluk mansjetten som  
tettesjikt.

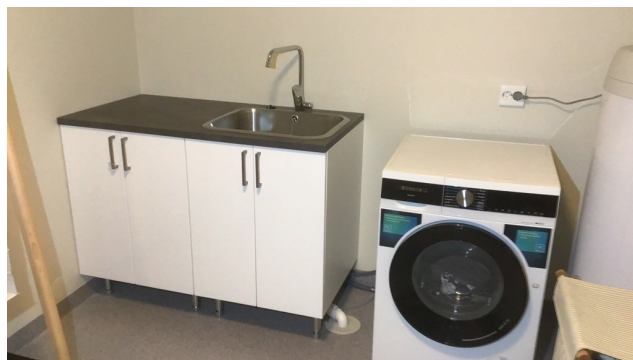
### ! TG 1 Sanitærutstyr og innredning

Vaskerom med innredning med nedfelt vaskekum og opplegg for  
vaskemaskin

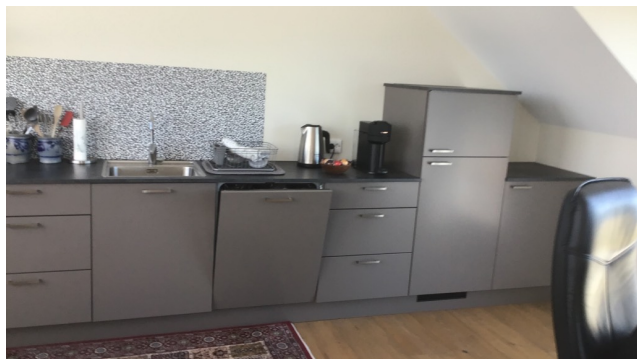
#### TG 1 Overflater og innredning

Innredning med slette fronter og laminerte benkeplater.  
Integrert med komfyr, oppvaskmaskin, platetopp og kjøl/fryseskap.  
Laminat på gulv og malte slette vegger.  
Det ble registrert lekkasjevarsler eller komfyrvakt på kjøkkenet.  
Kjøkkenet har normal slitasje alder tatt i betrakt

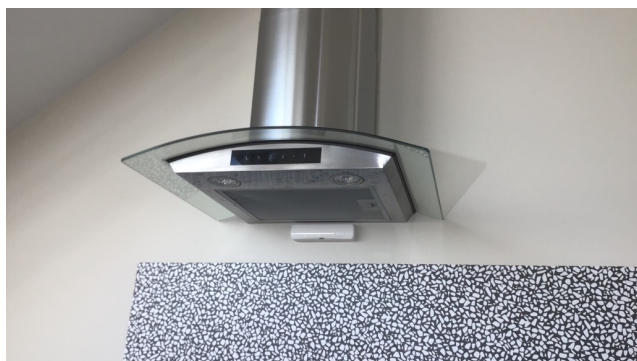
#### TG 1 Avtrekk

Ventilator med utlufting ut.  
Det ble registrert komfyrvakt under kjøkkenventilatoren.

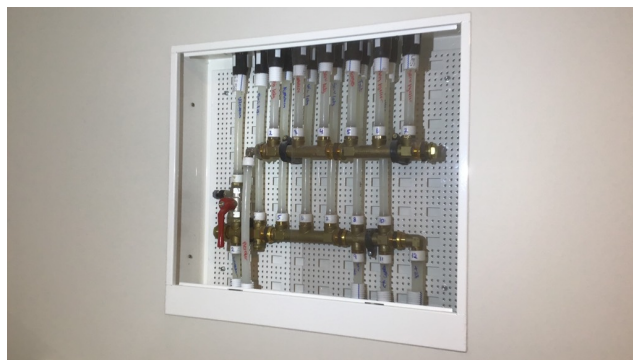
#### TG 1 Vannledninger

Vannskap med dreneringshull for lekkasje med rør i rør montert på vaskerom.  
Vannmåler og stoppekran montert ved varmtvannsbereder

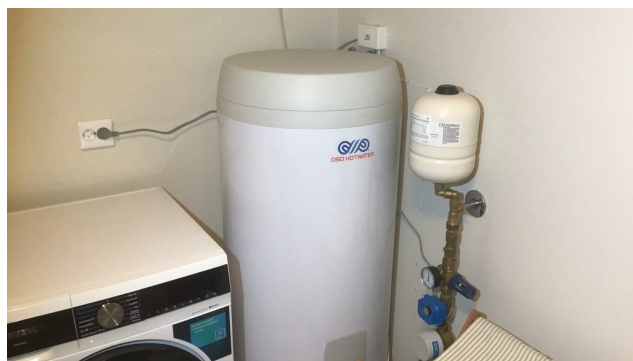
200 liters varmtvannstank plassert på vaskerom, rommet har sluk og belegg på gulv som ivaretar lekkasjesikring.

Årstall: 2022 Kilde: Produksjonsår på produkt
