# Tilstandsrapport

Enebolig

Røstelia 14, 2840 REINSVOLL

Befaringsdato: 04.06.2025

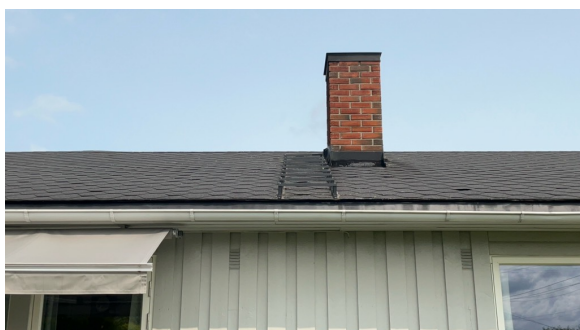
- Når takteking og undertak begynner å bli gamle, øker risikoen for lekkasjer, noe som kan føre til omfattende og kostbare reparasjoner av underliggende konstruksjoner dersom en ikke foretar tiltak på konstruksjonene før dette oppstår.

Sannsynligvis utettheter i forbindelse med takstige. Se også "takkonstruksjon" i rapporten. Forholdet gis tilstandsgrad 3.

Jeg anbefaler ytterligere undersøkelser. Kostnadsestimatet må ses i sammenheng med lokal utbedring i forbindelse med eventuell lekkasje. Lokal utbedring kan gjøres for å forlenge brukstiden til taktekingen. Likevel bør man påregne at taktekingen må skiftes ut, da risikoen for lekkasjer er høy på eldre taktekinger. Utett takteking øker risikoen for fuktskader, jeg anbefaler å undersøke dette nærmere og gjennomføre nødvendige tiltak. Konsekvensen kan være redusert brukstid og fuktskader, også på andre bygningsdeler.

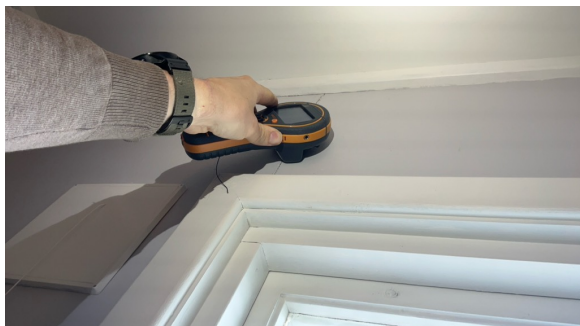
Svelling/fuktmerker over og under vindu vaskerom. Fuktsøk viste normale verdier.

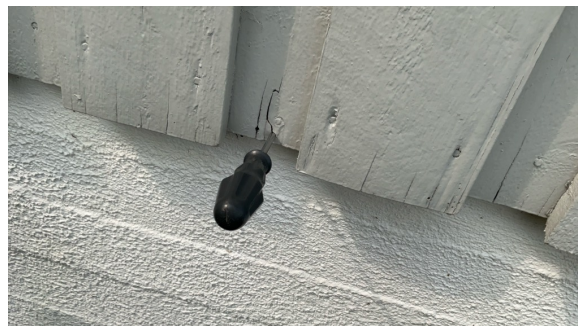
- Det er påvist spredte råteskader i bordkledningen.

- Råteskader i bordkledningen kan fortsette å utvikle seg både i tiliggende bordkledning og til bakenforliggende veggkonstruksjon, dersom en ikke foretar tiltak.

Enkelte råteskader på utvendig kledning.

Jeg anbefaler ytterligere undersøkelser. Behov for vedlikehold og utbedringer. Etterisolering av ytterveggene er en av flere mulige tiltak for å redusere bygningens varmetap og bør inkluderes som en del av en helhetlig plan for energioppgradering av hele bygningen. Etterisolering kan utføres som en del av andre utbedringsarbeider på veggene, for eksempel utskifting av kledning og vinduer, eller som en del av innvendige rehabiliteringsarbeider. Lokale tiltak kan forlenge levetiden til ytterveggen/kledningen. Åpning av konstruksjonen for en grundigere vurdering anbefales. Manglende lufting øker risikoen for fuktskader i konstruksjonen.

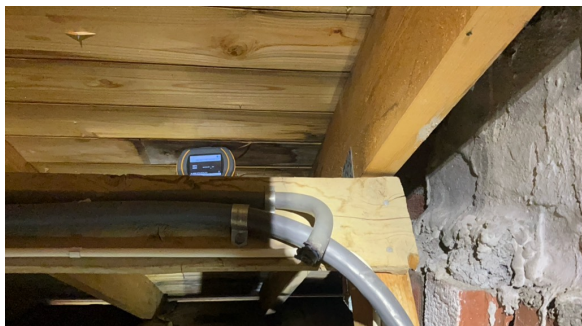
- Det er begrenset/dårlig ventilering av takkonstruksjonen.
- Det er påvist fuktskjolder/skader i takkonstruksjonen.

Deler av takkonstruksjonen er undersøkt fra gangbart gulv ved hjelp av lommelykt. Utilstrekkelig lufting og luftlekkasjer kan erfaringsvis føre til kondensskader og isdannelser under kaldere værforhold. Spiker stikker gjennom undertaket flere steder. Synlig misfarging på undertak. Synlig fuktmerker på undertak. Det er uklart om fuktmerkene skyldes tidligere eller nylig vanninntrengning. Det er påvist spor etter mus, omfanget er ukjent. Takkonstruksjonens bæreevne bør undersøkes nærmere. Fuktmerker i takkonstruksjon garasje.

Enkelte fuktmerker i kaldtloft. Enkle fuktmålinger viste tørre verdier. Enkelte fuktmerker er ikke målt for fukt, grunnet manglende gangbart gulv på deler av loft.

Hver vår og høst bør man gjennomføre inspeksjoner av alle tak for å vurdere tilstanden og identifisere nødvendige tiltak. Mangelfullt eller feil vedlikehold kan redusere levetiden eller forårsake betydelige skader. Å gjennomføre etterisolering er en av flere potensielle tiltak for å minimere varmetapet i bygningen, og det bør integreres som en del av en helhetlig plan for energioppgradering av hele bygningen. Merk at dampspærre mellom kald og varm sone bør undersøkes før etterisolering starter. Jeg anbefaler ytterligere undersøkelser. Mus i bygninger kan forårsake strukturelle skader på bygningsdeler, for eksempel gnaging på kabler/rør, isolasjon, tettesjikt etc. Mus kan i enkelte tilfeller overføre sykdom til mennesker. Konsekvensen kan være redusert brukstid og fuktskader.

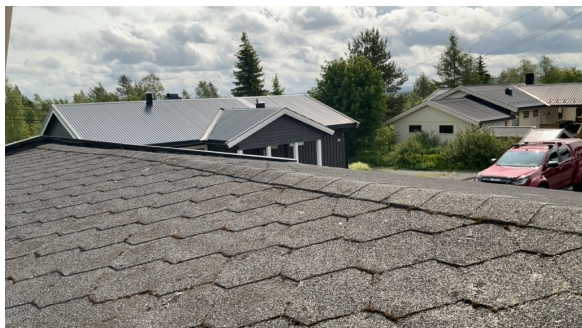
Skjevheter/ujevheter på tak over garasje.

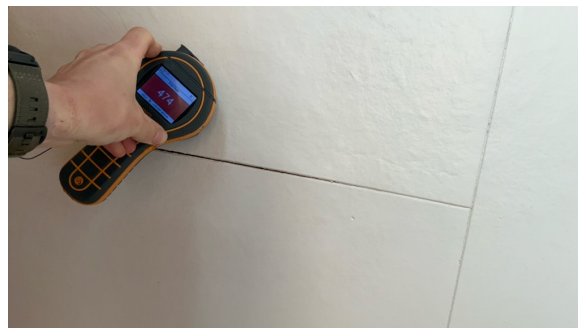
Fuktmerker/skjolder i himling soverom. Fuktsøk viste forhøyde verdier. Se også "Taktekking" i rapporten.

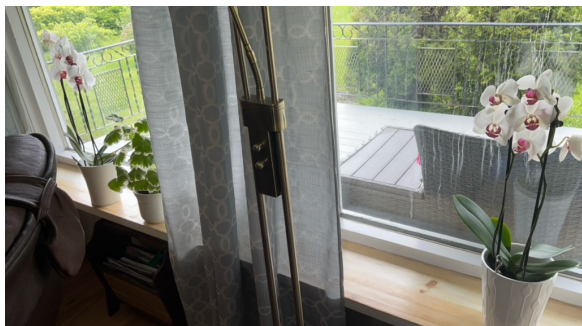
- Vinduer med punkterte/sprukne glass må påregnes skiftes ut, enten hele vinduet eller kun selve glassene.

Punkterte stuevinduer registrert.

Behov for vedlikehold og utbedring. Konsekvensen kan være høyere energitap på bygningen. Konsekvensen av påviste avvik er for eksempel redusert brukstid og fuktskader.

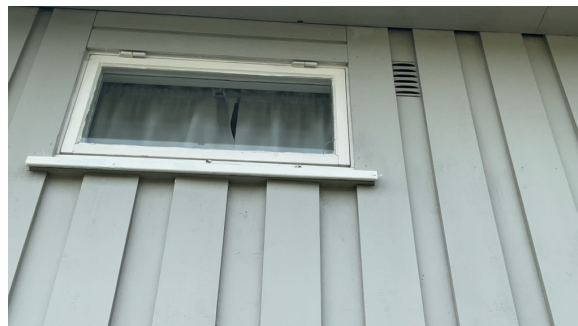
Sprukket glass registrert.

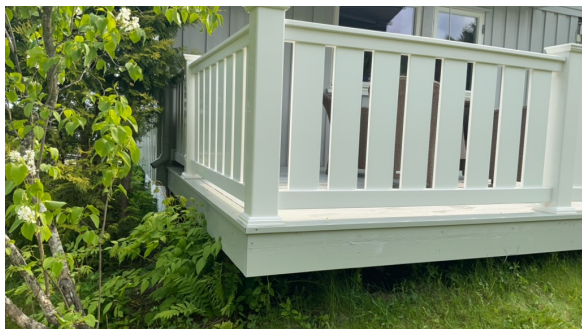
Lav høyde på rekkverk på deler av konstruksjonen grunnet nivåforskjell til terreng.

Konsekvensen for nevnte avvik kan være fallulykker, tiltak for å bedre sikkerheten anbefales. For å lukke avviket må det gjøres tiltak. Behov for vedlikehold.

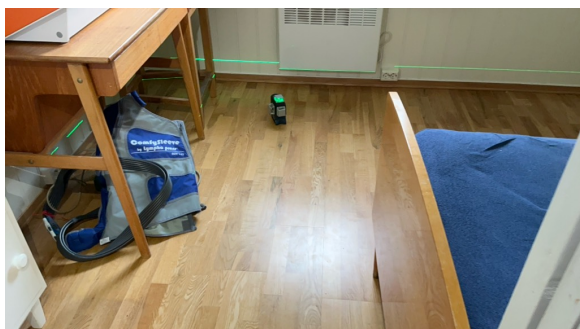
- Det er målt høydeforskjell på mellom 15-30 mm gjennom hele rommet. Tilstandsgrad 2 gis med bakgrunn i standardens krav til godkjente måleavvik.
- Målt høydeforskjell på mellom 10 - 20 mm innenfor en lengde på 2 meter. Tilstandsgrad 2 gis med bakgrunn i standardens krav til godkjente måleavvik.

Avviket ble registrert blant annet i soverom og stue, det gjøres oppmerksom på at det kun utføres stikkprøver på denne undersøkelsen, i henhold til NS 3600. Det gjøres oppmerksom på at eldre etasjeskillere erfaringsmessig kan ha skjulte skader, spesielt over grunnmur. Skjevheter i etasjeskiller, dette ansees som normalt tatt byggeåret i betraktning. Ved enkel fuktmåling registrerte jeg fukt. Eldre bygg ble tradisjonelt bygget med grunnere fundamentering, skjevheter og bevegelser løpet av årstidene er ikke unormalt. Knirk i gulv er registrert. Deler av bygningsdelen er skjult, har en alder som øker sannsynligheten for skjulte feil og har brukt opp mye av sin forventede brukstid. Skjevheter i etasjeskiller er normalt tatt byggeåret i betraktning. Konstruksjonsstyrken er ikke vurdert, og det anbefales derfor ytterligere undersøkelser. Bygningsdelen må sees i sammenheng med "grunnmur og fundamenter" og "krypkjeller" i rapporten.

Helningsavvik på ca. 12 mm over en avstand på 2 meter registrert i soverom.

- For å få tilstandsgrad 0 eller 1 må høydeforskjeller rettes opp. Det vil imidlertid sjelden være økonomisk rasjonelt som et enkeltstående tiltak i en bolig som dette. Dersom boligen en gang skal renoveres, kan man vurdere slike tiltak.

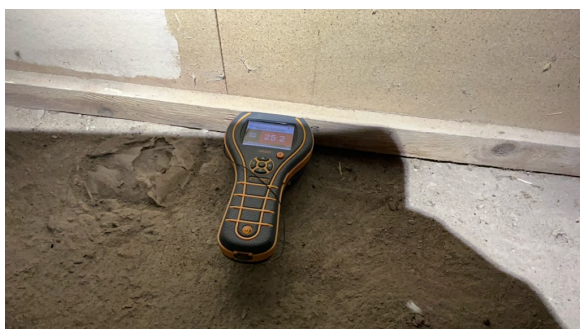
- Det er gjennom målinger påvist høyt fuktnivå i trevegger i underetg./kjeller, det er derfor ikke foretatt hulltaking
- Det er påvist synlige fukt/råteskader i treverk i underetg./kjeller, hulltaking er derfor ikke nødvendig

Ved enkle fuktsøk ble det registrert områder med forhøyde verdier. Fuktskjolder registrert. Det må påregnes fuktopptrekk via gulv og/eller fundamenter på eldre konstruksjoner mot terreng selv om fuktsikringen utbedres. Konstruksjonen har ikke blitt åpnet etter fuktinntrengning, dette anbefales. Innvendige påforede vegger under terreng anses som en risikokonstruksjon fordi konstruksjonen erfaringsvis har høy skadefrekvens. Ved fuktmåling registrerte jeg fukt. Hulltaking er ikke foretatt da det på annen måte er påvist sannsynlighet for fuktskade. Ved befaring ble det isteden utført fuktsøk med egnet verktøy. Deler av bygningsdelen er skjult, har en alder som øker sannsynligheten for skjulte feil og har brukt opp mye av sin forventede brukstid. Det er observert bygningsdeler som kan være asbestholdig og krever spesialtiltak ved fjerning.

Enkle fuktmålinger på vegg mot terreng viste skadelige verdier for fukt.

Jeg anbefaler ytterligere undersøkelser av konstruksjonen. Organiske materialer direkte mot jordgulv/betonggulv anbefales fjernet. Konstruksjonen har ikke blitt åpnet etter fuktinntrengning, dette anbefales. Kostnadsestimatet innebærer kun kostnaden til å foreta ytterligere undersøkelser, det er vanskelig å fastsette en nøyaktig utbedringskostnad før omfang og årsak er fullstendig kartlagt. Utbedring av avvik vil sannsynligvis medføre høyere kostnader.

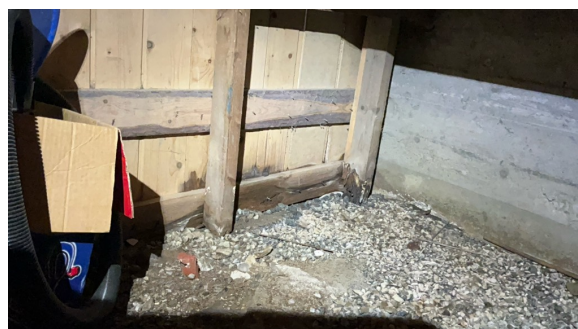
Enkelte råteskader i treverk kjeller.

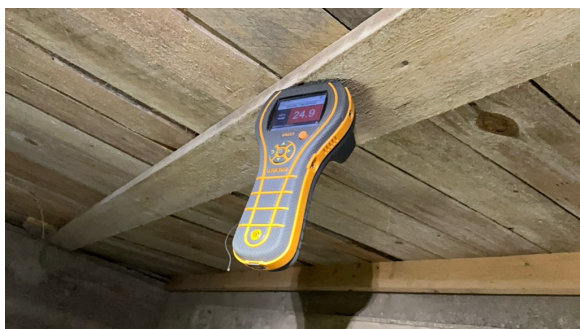
- Det er ikke tilfredsstillende ventilering av krypkjeller.
- Det er påvist skader på konstruksjoner i krypkjeller som er forårsaket av råte eller sopp.
- Det er stedvis påvist fuktnivå som tilsier at konstruksjonen kan ha fuktskader.

Fuktskader på undersiden av gulvkonstruksjonen som følge av for fuktig klima i krypkjeller, er svært utbredt. Konstruksjonen er en risikokonstruksjon. Kryp kjeller ble kontrollert innvendig med stikkprøvetaking. Ved fuktmåling målte jeg skadelig fukt, dette tilsier at konstruksjonen er utsatt for fuktpåkjenning. Det anbefales jevnlig kontroll av krypkjelleren for å følge med på tilstanden til konstruksjonene, ettersom klimaet i krypkjeller kan variere med årstidene. Det er påvist spor etter mus, omfanget er ukjent. Sopp- og råteskade i krypkjeller belaster inneklimate negativt. Deler av bygningsdelen er skjult, har en alder som øker sannsynligheten for skjulte feil og har brukt opp mye av sin forventede brukstid. Fuktskader i krypkjeller skyldes veldig ofte lange perioder med høy luftfuktighet kombinert med temperatur. Den høye luftfuktigheten skyldes ofte en kombinasjon med nevnte avvik/kommentarer, og feil ventilering. Sommeren er den mest kritiske perioden for høy luftfuktighet og fare for soppvekst, fordi klimaet i krypkjelleren normalt sett innehar lavere temperatur enn utemiljøet i deler av årstiden. Det er observert bygningsdeler som kan være asbestholdig og krever spesialtiltak ved fjerning.

Fuktmålinger i etasjeskiller viste skadelige verdier for fukt.

- Bedre ventilering må etableres.
- Konstruksjonene må sikres mot råte, sopp og skadedyr.

Det anbefales å undersøke sopp- eller råteskader ved å sende prøver til et godkjent laboratorium. Jeg anbefaler ytterligere undersøkelser. Det anbefales å legge plastfolie mot grunnen. Rydd grunnen i kryperommet for alt organisk avfall og avrett om nødvendig med f.eks. sand eller grus. Dekk den deretter med plastfolie. Plastfolien legges ut for å hindre avdunsting fra grunnen. Se også byggforsk datablad 521.203. Kostnadsestimatet innebærer kun kostnaden til å foreta ytterligere undersøkelser, det er vanskelig å fastsette en nøyaktig utbedringskostnad før omfang og årsak er fullstendig kartlagt. Utbedring av avvik vil sannsynligvis medføre høyere kostnader. Utilstrekkelig eller manglende lufting øker risikoen for fuktskader i krypkjeller.

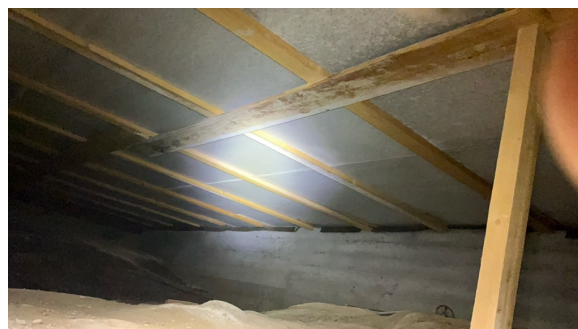
Synlig soppbelegg på stubbeloft. Forholdet gir tilstandsgrad 3.

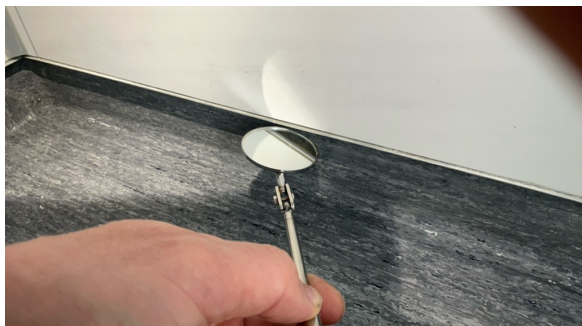
Manglende og sprukket fugemasse mellom sokkelskinne og baderomspanel i dusjsone registrert.

Innhent dokumentasjon på våtrommet om mulig. Dette avviket kan redusere levetiden til våtrommet, og føre til fuktskader. Våtrommet er vurdert ut fra det historiske bruksmønsteret i boligen. Endringer i bruksmønsteret vil også endre forutsetningene for konstruksjonene. Manglende/utilstrekkelig fugemasse mellom sokkelskinne og baderomspanel må utbedres.

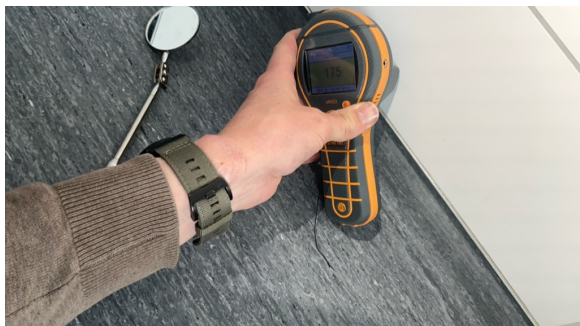
Ved enkle fuktsøk ble det registrert områder med unormale verdier.

Enkle fuktsøk nederst på baderomsplater i dusjsone viste noe forhøyde verdier. Dette indikerer fuktopptrekk i baderomsplater.

Jeg anbefaler ytterligere undersøkelser. Viser til øvrige punkter angående våtrommet i rapporten.

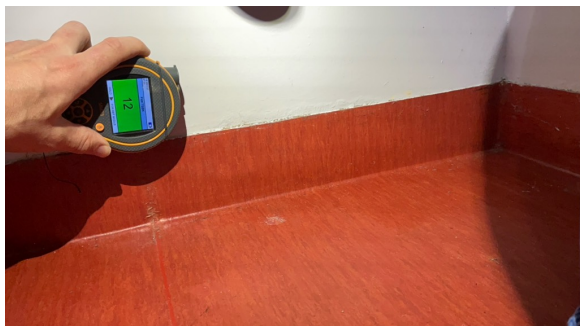
Svelling på plater under utslagsvask. Fuktsøk viste normale verdier.

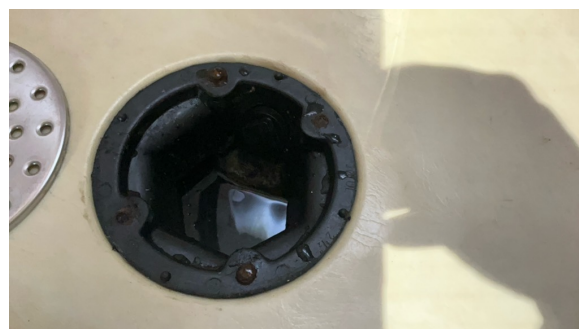
Kontroll av sluk. Klemring er løs.

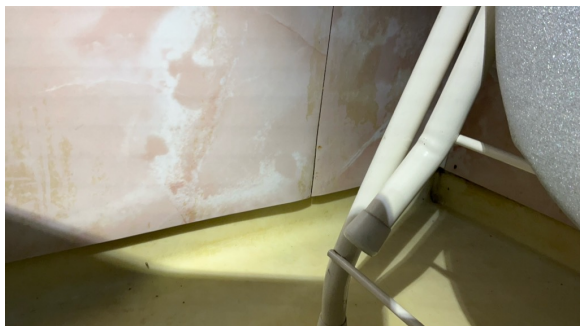
Svelleskader på baderomsplater.

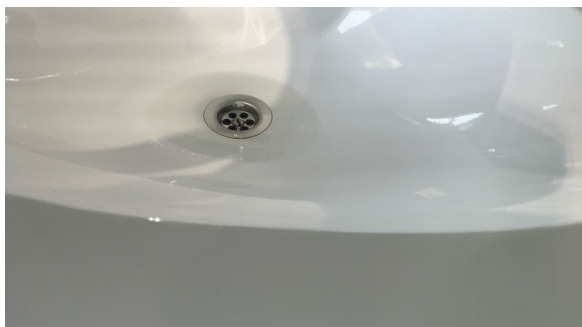
- I forbindelse med oppgradering av våtrom vil det være naturlig med utskiftning av rør.
- Tidspunkt for utskiftning av avløpsrør nærmer seg.
- Eldre avløpsrør har blant annet større sannsynlighet for lekkasjer, noe som kan føre til omfattende og kostbare vannskader i boliger.

Dårlig avrenning i avløp servant på bad.

Jeg anbefaler kontroll av røropplegg utført av fagperson. Konsekvensen av påviste avvik er for eksempel redusert brukstid og fuktskader.

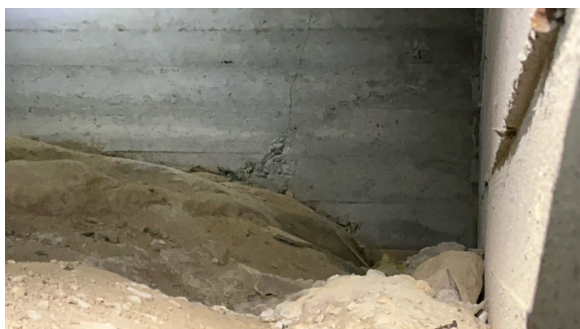
- Grunnmuren har sprekkdannelser.

Enkelte sprekkdannelser i grunnmur.

Jeg anbefaler ytterligere undersøkelser. Anbefaler å følge med videre utvikling. Årsakene til avviket er ikke avdekket ettersom det går utover undersøkelsesnivået i rapporten, konsekvensen er at det må gjøres ytterligere undersøkelser. Konsekvensen av påviste avvik kan eksempelvis være fuktskader eller redusert brukstid.
