Tilstandsrapport

Enebolig

Høvdingvegen 96, 7725 STEINKJER

Rapportdato: 25.02.2026

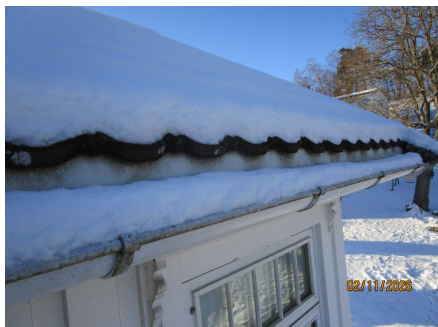
Nedløp og beslag

En del rust/slitasje ved takrenner/beslag ved hoveddel.

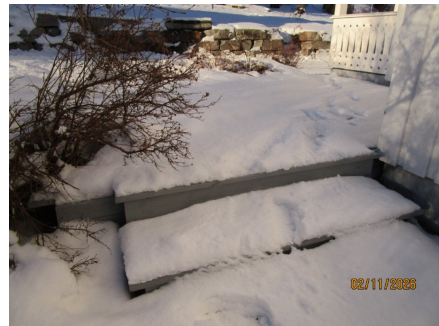
Snødekt markterrasse

- Balkonger/terrasse er snødekt og derfor ikke nærmere vurdert.

Eier har i egenerklæring gitt opplysninger om noe råte ved terrasseplatt/markterrasse mot nord-vest.

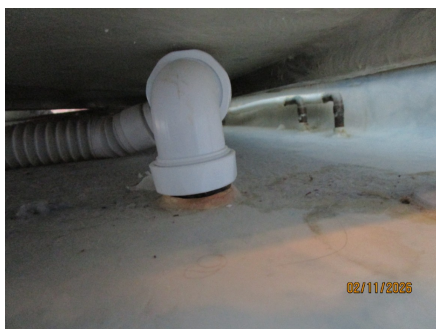
TG-3 Sluk, membran og tettesjikt

Rommet mangler sluk. Gulvbelegg med liten rift/skade ved dør.

Bad/våtrom skal være utstyrt med sluk. Sluk må monteres/etableres. Rift i gulvbelegg ved dør bør tettes/limes.

Kostnadsestimat: 20 000 - 100 000

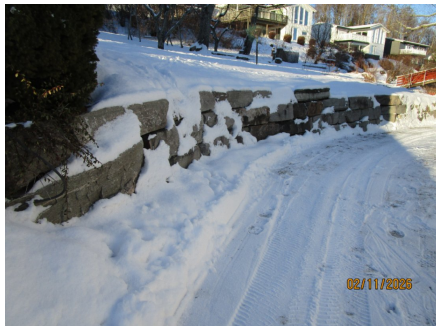
TG 2 Forstøtningsmurer - 2

Støttemur av stablet naturstein øst for bolig.

Støttemur bør vurderes nærmere ved snøfrie forhold. Noe oppretting/utbedring er påregnelig.

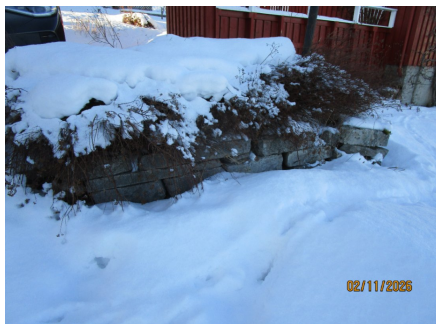
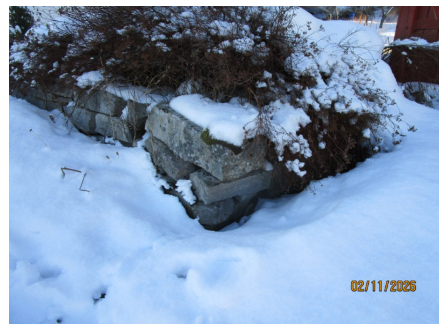
TG 2 Terrengforhold

Skrå tomt med terrengfall mot sør-øst. Snø på befaringsdagen var noe til hinder for en fullstendig vurdering.

Det er viktig at terrenget heller ut fra grunnmuren med motfall og fall til siden slik at vann ledes vekk fra og forbi boligen. Dette for å unngå unødvendig fuktbelastninger på utvendig fuktsikring og drenering. Ideelt bør det i en avstand av ca 3 meter være god helning vekk fra boligens grunnmur. Dette kun til generell orientering og anbefaling.
