# Tilstandsrapport

Enebolig

Stavåsvegen 27, 2409 ELVERUM

Befaringsdato: 20.11.2025

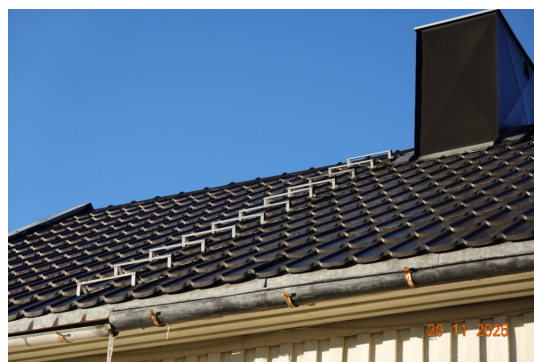
#### Vurdering av avvik:

- Det mangler snøfangere på hele eller deler av taket, noe som var krav på byggemeldingstidspunktet.
- Mer enn halvparten av forventet brukstid er passert på renner/nedløp/beslag.
- Takrenner/nedløp har store lekkasjer.

Rust på rennekroker og forkantbeslag.

Frostspreng i taknedløp.

- Nye renner og nedløp må monteres
- Overvåk tilstanden jevnlig. For å få tilstandsgrad 0 eller 1 må beslag/renner/nedløp skiftes ut, men tidspunktet for når dette er nødvendig er vanskelig å si noe om.
- Det må monteres snøfangere for å oppfylle byggeårets krav.

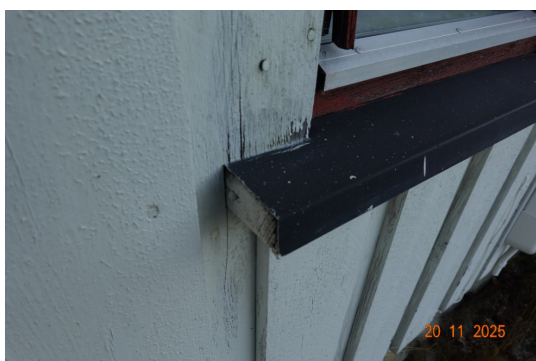
Panel er ført helt ned mot vannbrett, fare for fuktopptrekk og forvittringer.

- Det bør foretas tiltak for å bedre lufting av kledningen.
- Det må foretas tiltak for å lukke avviket.

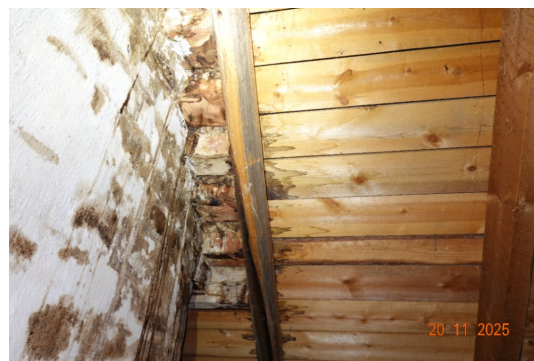
- Det er begrenset/dårlig ventilering av takkonstruksjonen.
- Det er påvist andre avvik:

Det er påvist fuktmerker i undertak ved pipe. Ved bruk av fuktmåler ble det ikke registrert unormale verdier.

- Andre tiltak:
- Lufting/ventilering bør forbedres.

Anbefaler ytterligere undersøkelser.

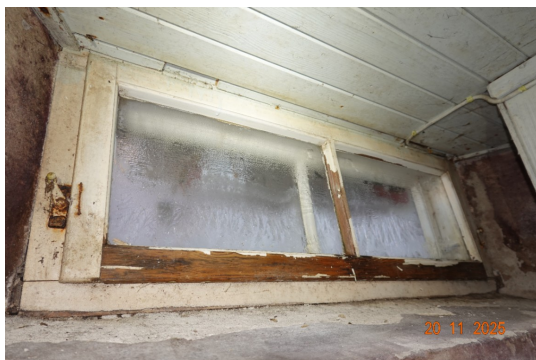
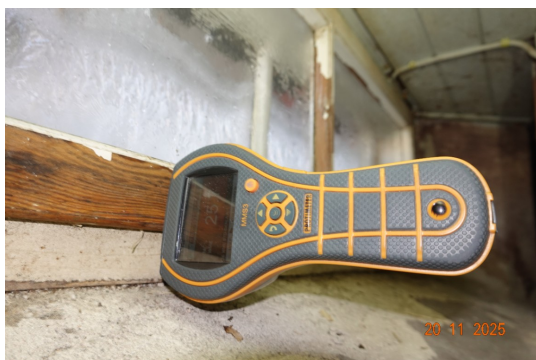
- Det er påvist at enkelte vinduer er vanskelig å åpne/lukke.
- Det er påvist tegn på innvendig kondensering av enkelte vindusglass.
- Karmene i vinduer er slitte og det er sprekker i treverket.

Ved bruk av fuktmåler ble det registrert forhøyede verdier i kjellervindu.

- Det må påregnes noe vedlikehold og at enkelte vinduer må skiftes ut.
- Kondensering på enkelte glass har medført fuktskader i treverk som kan medføre utskiftningsbehov av enkelte vinduer.

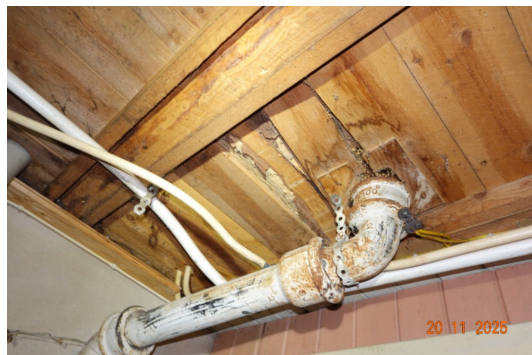
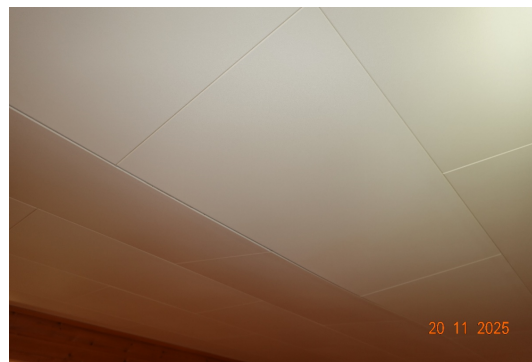
Det er påvist fuktskjolder i himling ved avløpsrør i kjeller. Ved bruk av fuktmåler ble det ikke registrert unormale verdier.

Himlingsplater over stue i 1.etasje bør festes før stue tas i bruk.

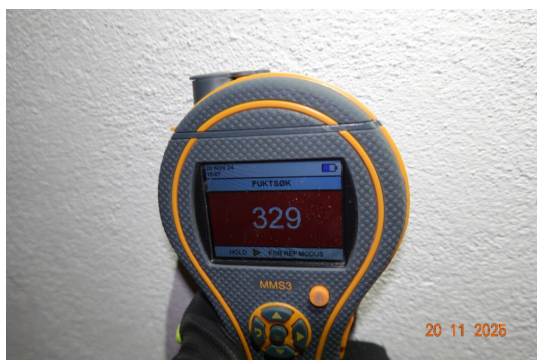
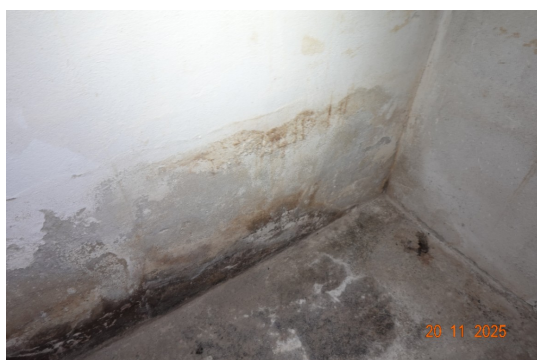
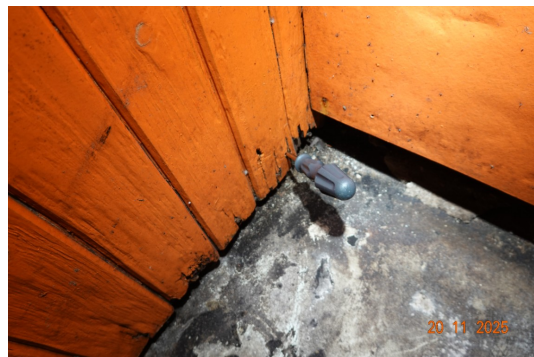
- Det er påvist indikasjoner på noe fuktgjennomtrenging i kjellergulv.
- Det er påvist indikasjoner på noe fuktgjennomtrenging inn i kjellermur.
- Det er påvist synlige fukt/råteskader i treverk i underetg./kjeller, hulltaking er derfor ikke nødvendig

Det er foretatt fuktsøk med fuktindikator i kjeller. Ved bruk av fuktindikator ble det målt fuktvariasjoner.

Steder med saltutslag på kjelleryttervegger, etter fuktgjennomgang i veggene.

Saltutslag dannes når fuktighet trenger gjennom murkonstruksjoner og transporterer saltmineraler ut til overflaten. Når vannet fordampes blir det krystalliserte saltet liggende igjen på overflaten av murverket eller betongen.

- Det anbefales at alt treverk i kjeller fjernes og at kjelleren har mest mulig åpne murkonstruksjoner med god utlufting.

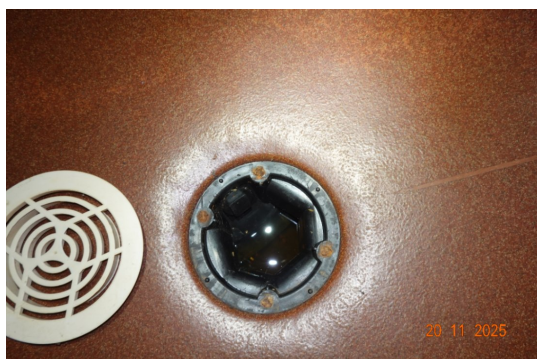
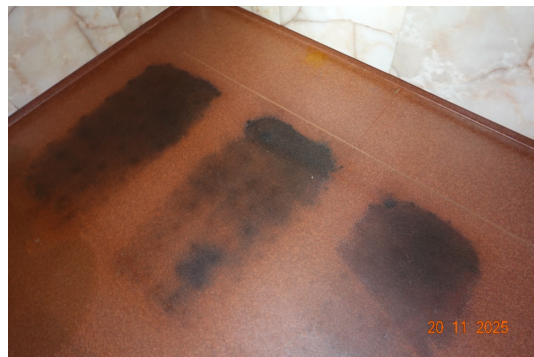
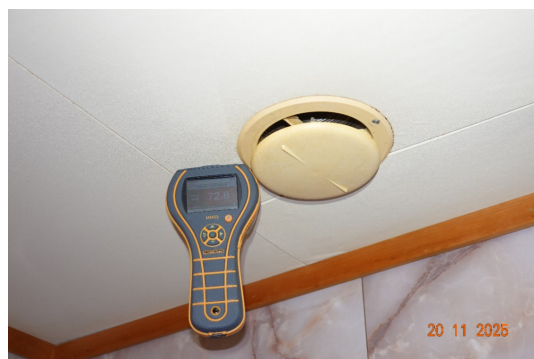
Det er påvist mindre skader i nederste del av våtromsplater.

Rust på skruer i sluk.

Det er påvist sprekke i servant.

Det er påvist fuktsvelling i himlingsplate ved takventil. Antatt på grunn av dårlig isolert rør. Antatt kondensproblematikk.

Ved bruk av fuktmåler ble det registrert forhøyede verdier.

Det anbefales at badet/våtrommet totalrenoveres. Ved renovering, påse at alle forhold med tettesjiktet, våtsone, sluk mv. dokumenteres

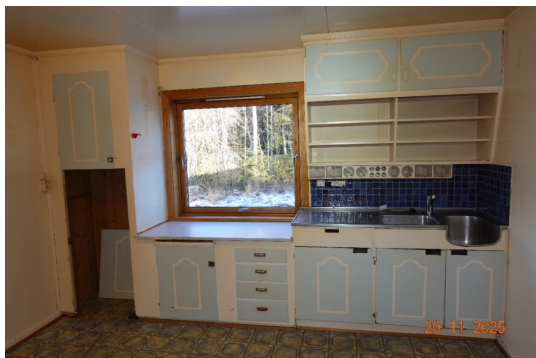
- Det er påvist skader på overflater/kjøkkeninnredning utover normal slitasjegrad.

- Det er påregnelig med utskiftning/utbedringer av kjøkkeninnredningen.

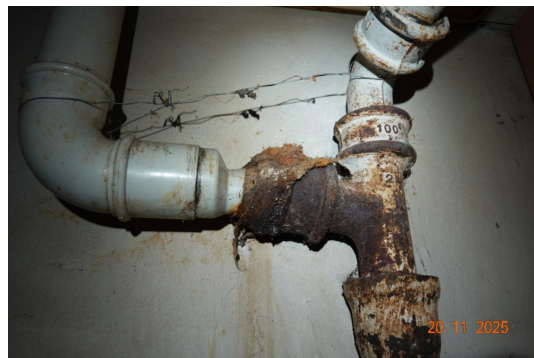
- Mer enn halvparten av forventet brukstid er passert på innvendige avløpsledninger.
- Det er påvist at avløpsrør av jern har rustskader.

- I forbindelse med oppgradering av våtrom vil det være naturlig med utskiftning av rør.
- Tidspunkt for utskiftning av avløpsrør nærmer seg.
- Eldre avløpsrør har blant annet større sannsynlighet for lekkasjer, noe som kan føre til omfattende og kostbare vannskader i boliger.

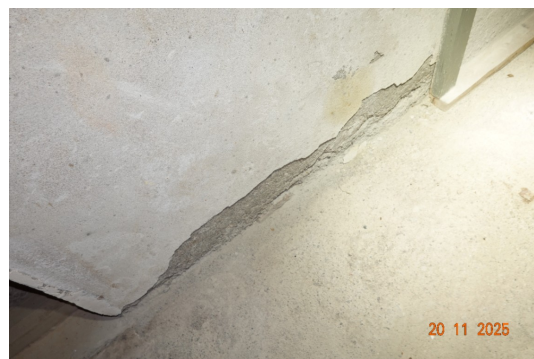
Det er påvist riss/sprekker i utvendig murpuss.

- Det må foretas tiltak for å lukke avviket.

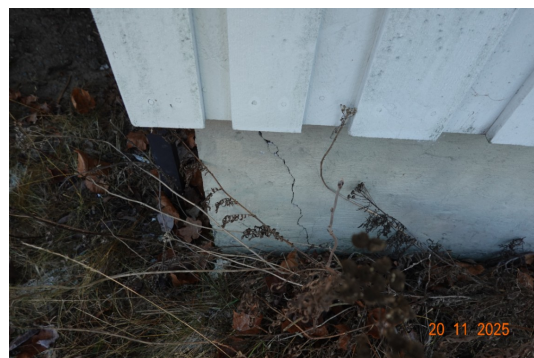
- Grunnmuren har sprekkdannelse.

- Lokal utbedring må utføres.
