Stavåsvegen 27, 2409 ELVERUM

**Stor og solrik eiendom på ca.  
2,1 mål rett ved Stavåsen!  
Eldre enebolig med behov for  
oppussing. 2 garasjer!**

Befaringsdato: 20.11.2025

Rapportdato: 25.11.2025

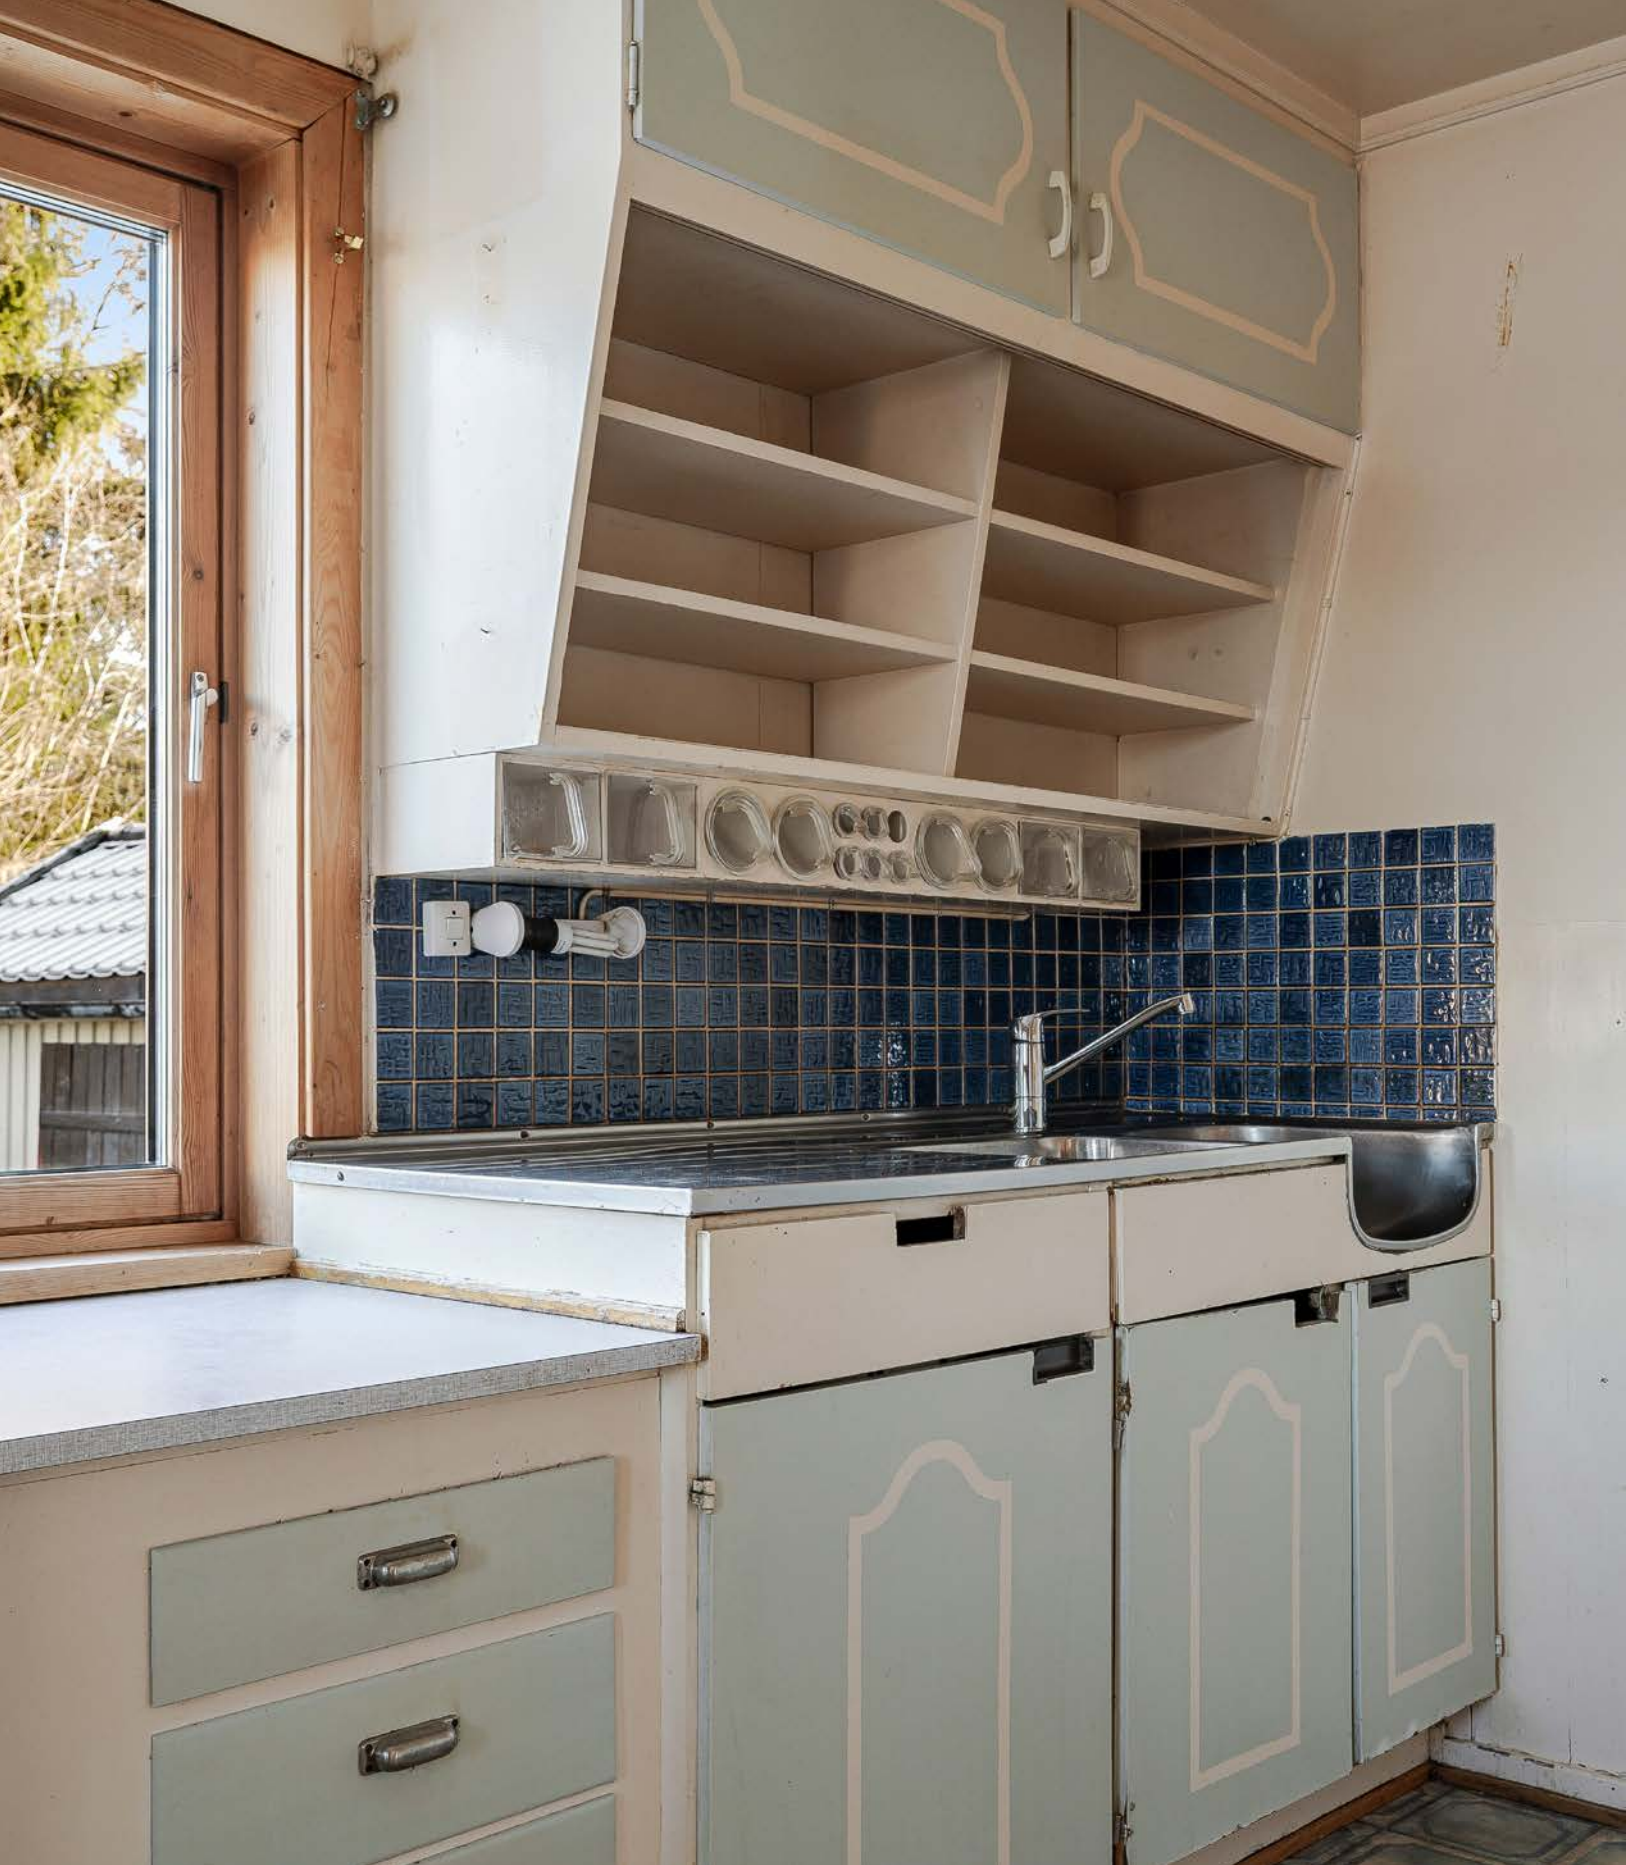
Kjøkkeninnredningen er av eldre dato, og den mangler bruksfunksjoner/løsninger som er forventet på et kjøkken.

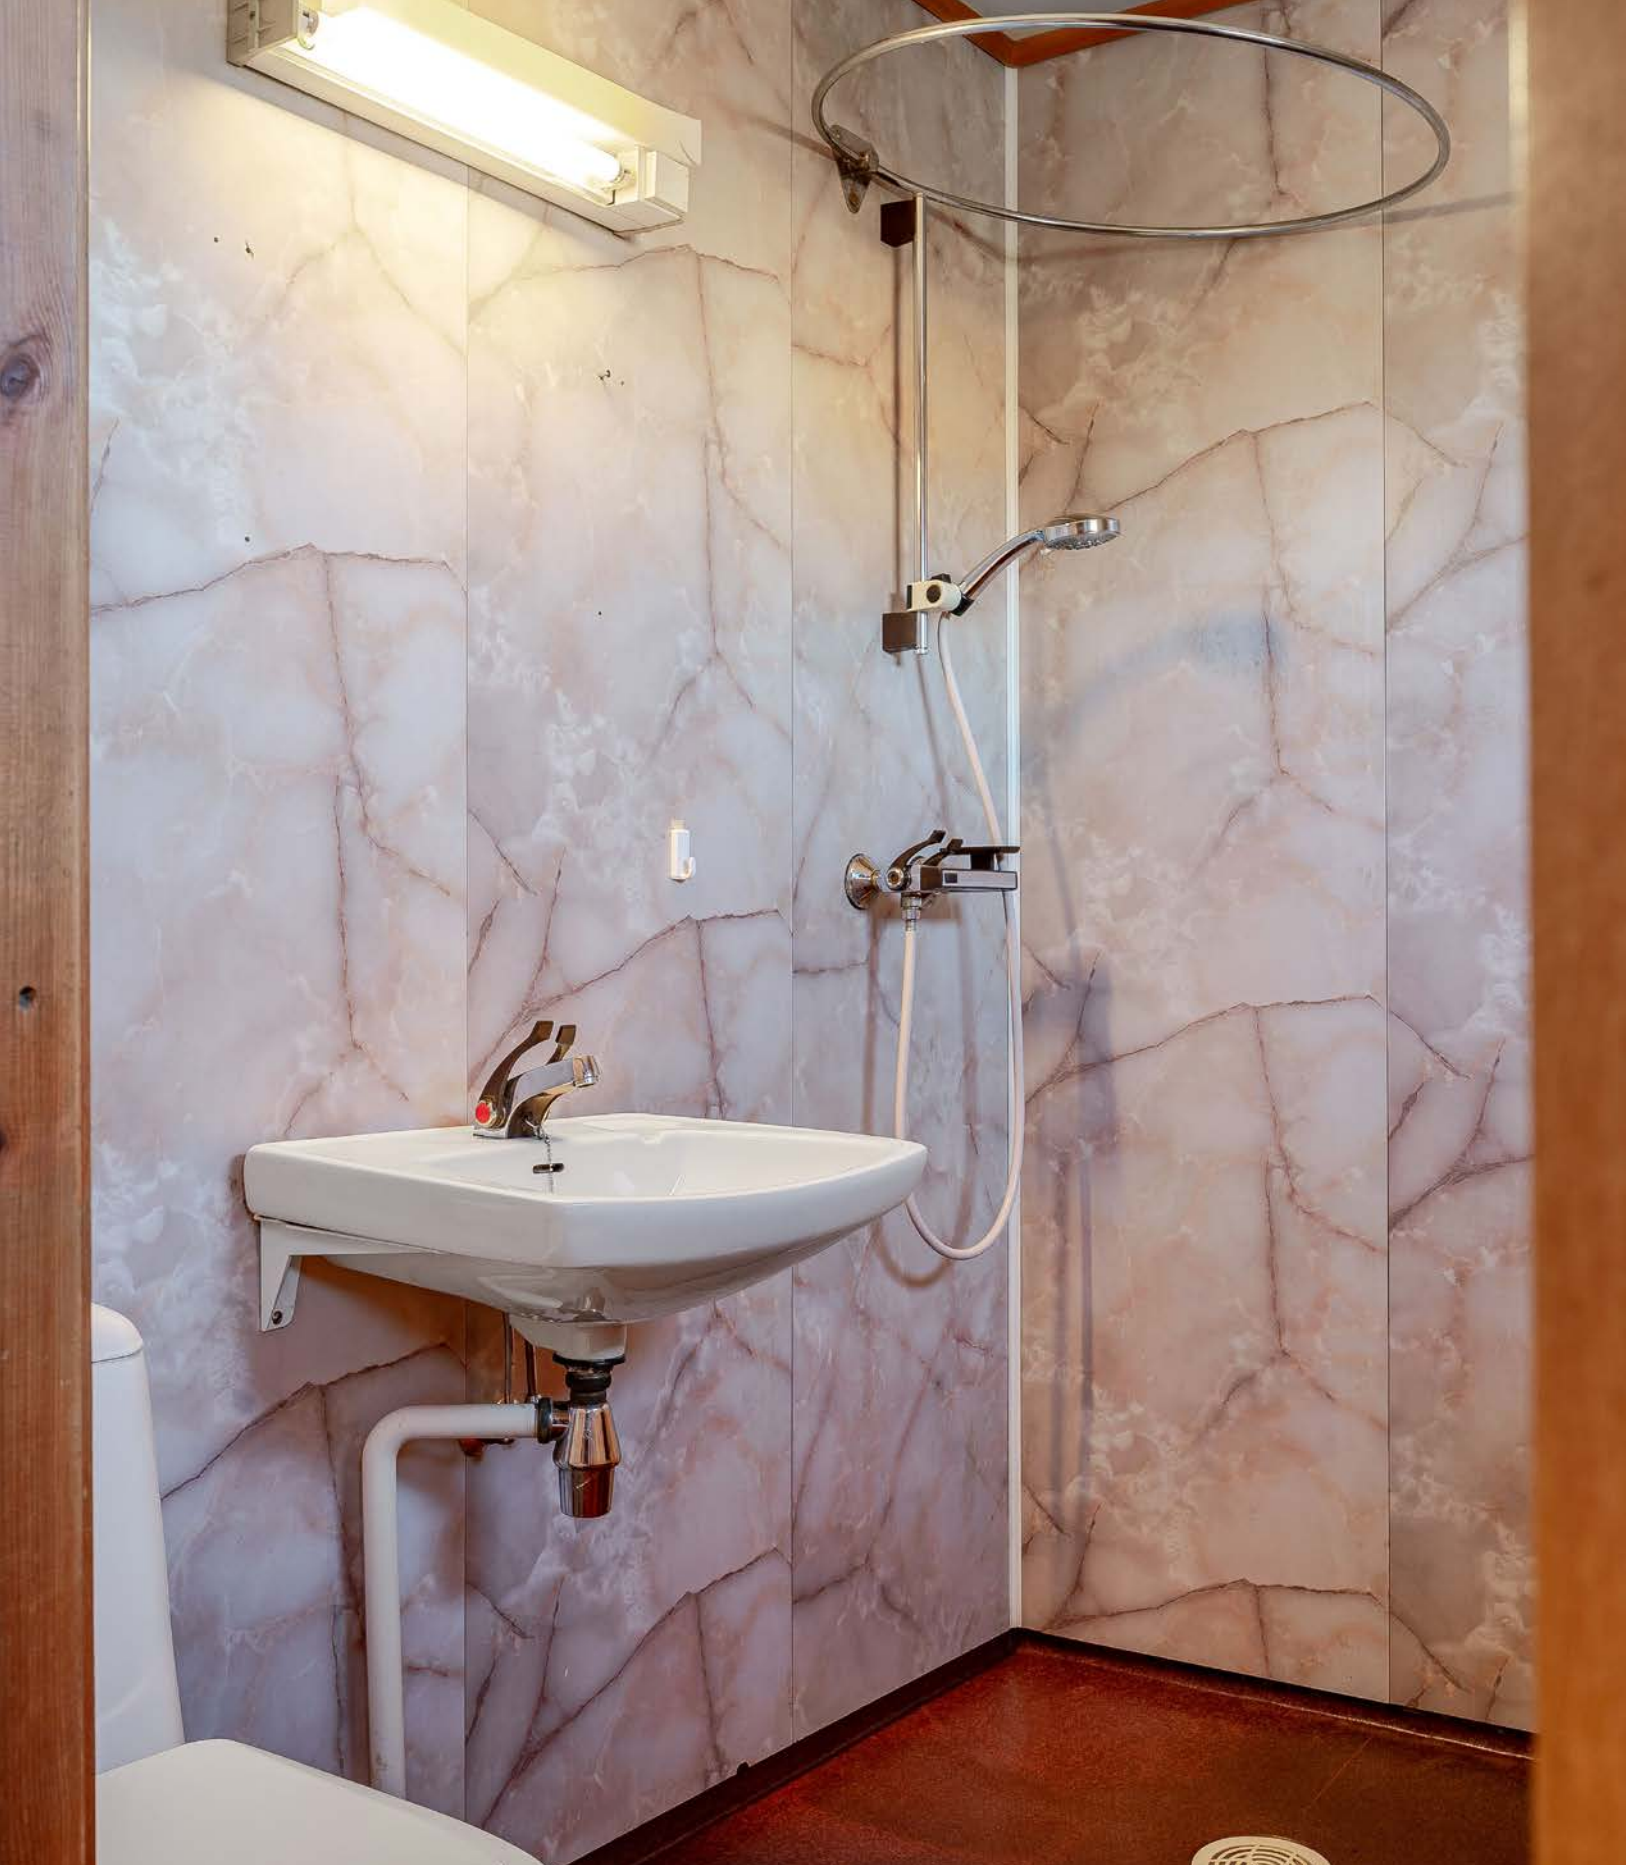
Eldre bad/vaskerom i 1. etasje. Baderommet har fått TG3 i tilstandsrapporten og vet anbefales at badet/våtrommet totalrenoveres.

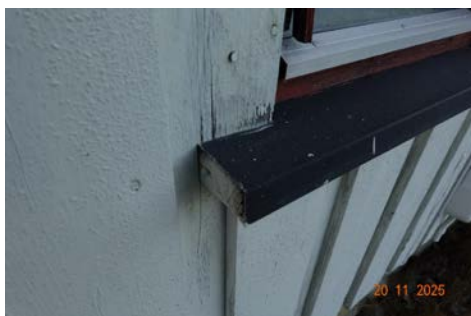
## TG 2 Veggkonstruksjon - 2

Tilbygget del med stue:  
Boligyttervegger i bindingsverk, antatt isolert med mineralull.  
Yttervegg kledd med tømmermannpanel.  
Tilbygget del med vindfang og bad:  
Boligyttervegger i bindingsverk, antatt isolert med mineralull.  
Yttervegg kledd med tømmermannpanel.

- Andre tiltak:
- Lufting/ventilering bør forbedres.

Anbefaler ytterligere undersøkelser.

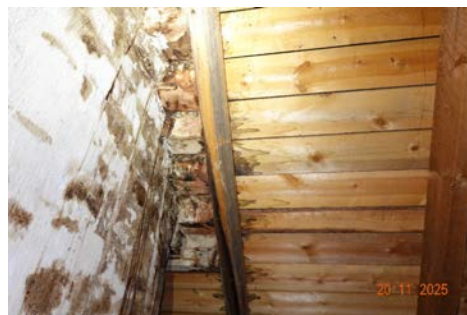
## TG 2 Takkonstruksjon/Loft - 2

*Punktet må sees i sammenheng med Takteking*

Det er ikke behov for utbedringstiltak.

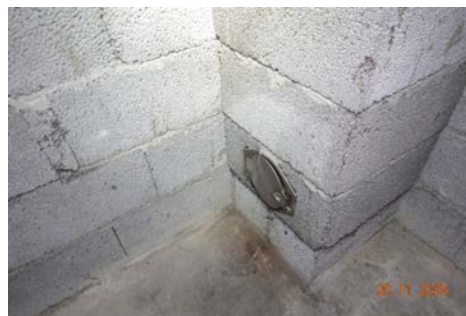
## 1 TG 3 Rom Under Terreng

\* Innvendig > Rom Under Terreng: Det er påvist indikasjoner på noe fuktgjennomtrenging i kjellergulv. Det er påvist indikasjoner på noe fuktgjennomtrenging inn i kjellermur. Det er påvist synlige fukt/råteskader i treverk i underetg./kjeller, hulltaking er derfor ikke nødvendig Det er foretatt fuktsøk med fuktindikator i kjeller. Ved bruk av fuktindikator ble det målt fuktvariasjoner. Steder med saltutslag på kjelleryttervegger, etter fuktgjennomgang i veggene. Saltutslag dannes når fuktighet trenger gjennom murkonstruksjoner og transporterer saltmineraler ut til overflaten. Når vannet fordamper blir det krystalliserte saltet liggende igjen på overflaten av murverket eller betongen.

Punktet må sees i sammenheng med 'Drenering'

- Det anbefales at alt treverk i kjeller fjernes og at kjelleren har mest mulig åpne murkonstruksjoner med god utlufting.

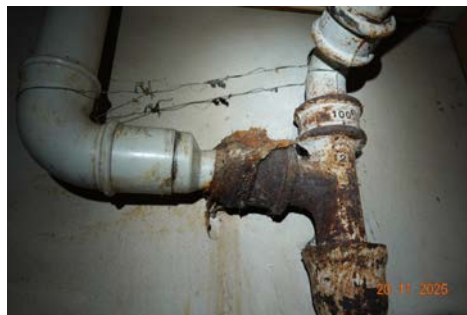
### TG 2 Ventilasjon

- Det er påvist at avløpsrør av jern har rustskader.
- \* Tekniske installasjoner > Ventilasjon: Det er påvist andre avvik: Det er påvist ventilasjonskanal av eternitt i kjeller og på loft.

Ventilasjon gjennom vegg og vinduventiler.

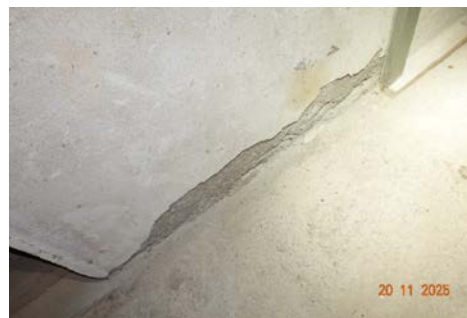
## TG 2 Grunnmur og fundamenter - 3

\* Tomteforhold > Grunnmur og fundamenter - 3: Grunnmuren har sprekkdannelser.

Tilbygget del med vindfang og bad mot nord.

- Lokal utbedring må utføres.

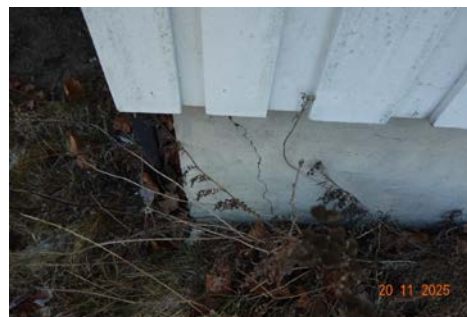
## TG 2 Grunnmur og fundamenter - 2

\* Tomteforhold > Grunnmur og fundamenter - 2: Det er registrert skråriss som er symptom på setninger.

Tilbygget del med stue og kjellerrom.
