# Tilstandsrapport

Enebolig

Granstien 16, 2260 KIRKENÆR

Befaringsdato: 29.03.2024

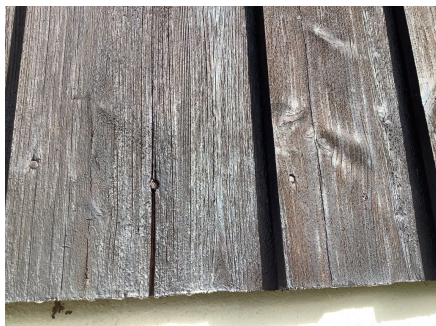
Stedvis falming, slitasje og oppsprekking i kledningsbord.

Eksempel på oppsprekking i kledningsbord.

Det er foreløpig ikke nødvendig med tiltak utover normalt vedlikehold, men behov for utskifting av kledningsbord må påregnes på sikt.

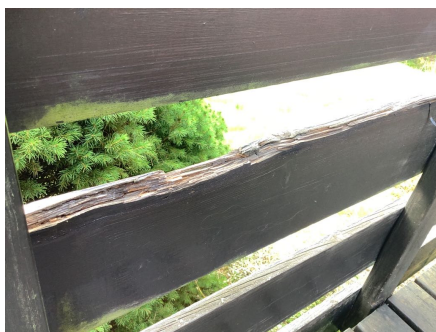
Råte i rekkverkskledning.

Utskifting av kledning med råte.

**Kostnadsestimat: 10 000 - 50 000**

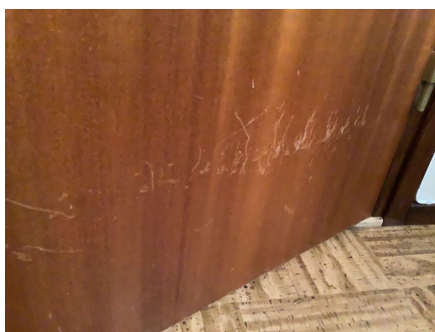
Eksempel på slitasje.

Vedlikehold av overflater.

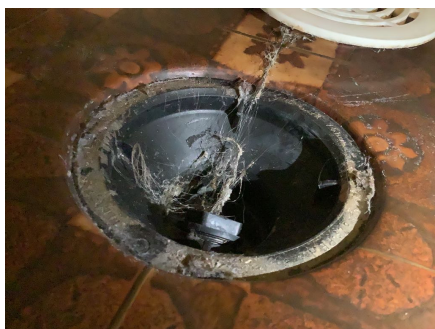
Sluk med klemring.

- Våtrommet må totalrenoveres. Alle forhold med tettesjikt, våtsone, sluk m.m. må dokumenteres.

Kostnadsestimat: 50 000 - 100 000

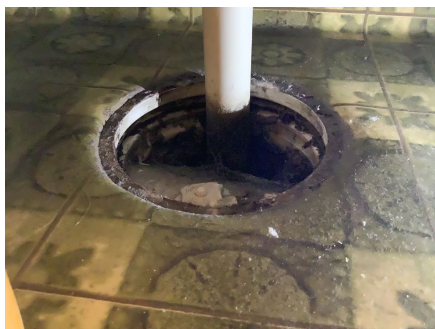
Sluk med klemring.

**Kostnadsestimat: 50 000 - 100 000**

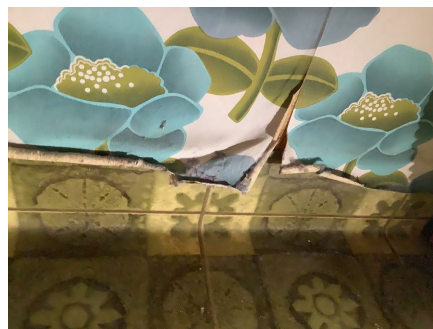
Eksempel på tapet som løsner.

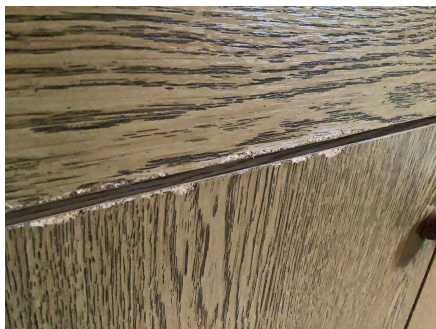
Eksempel på slitasje.

Det er ikke nødvendig med tiltak.

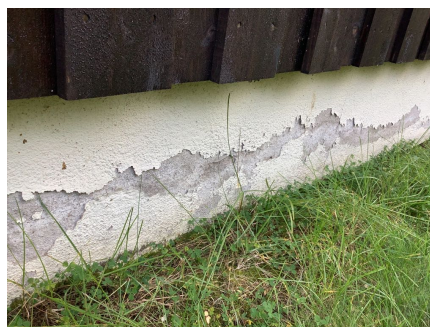
Stedvis svinnsprekker i overflater, spesielt under vinduer.  
Oppsprekking og utgliding i skjøt til grunnmur for veranda.  
Avskaling av maling på baksiden.

Eksempel på avskaling.

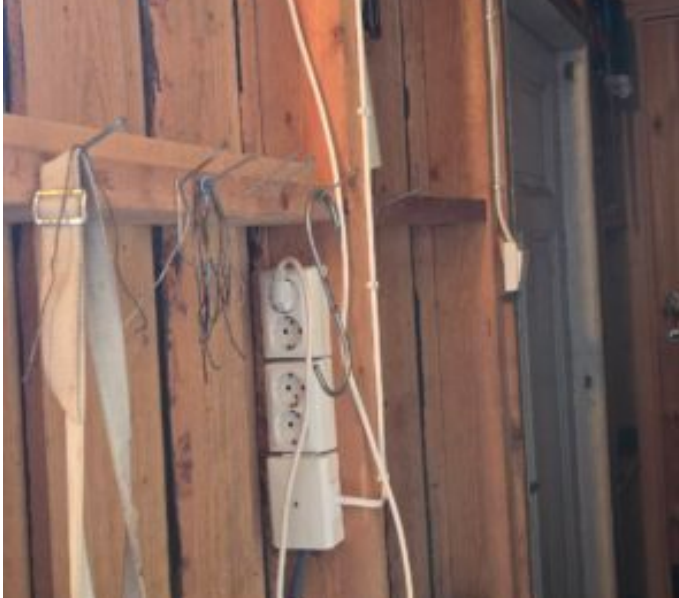
Lampe er tilkoblet med bevegelig ledning.

Bilde 1 Utelampe på bevegelig ledning plugg i stikk.
