Tilstandsrapport

Boligbygg med flere boenheter

Gydas vei 26 , 0363 OSLO

Befaringsdato: 26.03.2026

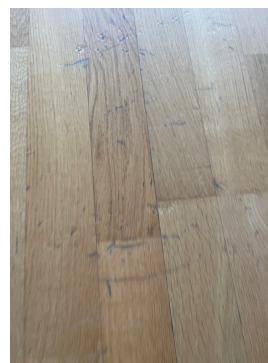
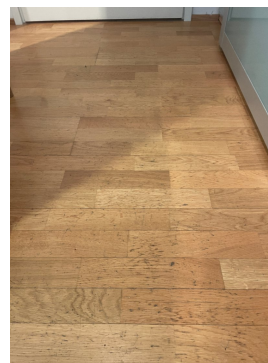
TG 2 Overflater

Parkettgulvet har stedvis høy slitasjegrad, spesielt i entreen og på et punkt i stuen.

Dersom tiltak ikke utføres, kan ytterligere slitasje føre til redusert levetid og økt risiko for fuktskader ved renhold. Det anses ikke nødvendig med strakstiltak.

Parkettgulvet bør vurderes slipt og overflatebehandlet, eller eventuelt skiftes ut.

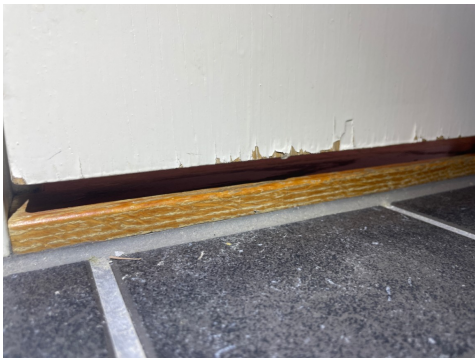
TG 1 Innvendige dører

Innvendig har boligen malte, glatte dører. Normal slitasjegrad. Noe avskalning/svelling på i bunn av dør inn til badet. Man kan vurdere tiltak på dette, men det er ikke ansett behov for umiddelbar utbedring.

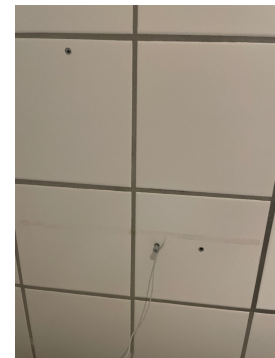
TG 2 Overflater vegger og himling

Det er skruerull i flisene bak vaskemaskinen etter eldre innredning e.l. (utenfor våtsone).

Skruerullene bør tettes med egnet fugemasse for å hindre fuktinntrengning og skade på underliggende konstruksjon. Dersom dette ikke utbedres, kan det oppstå risiko for fuktskader over tid, selv om området er utenfor våtsone.

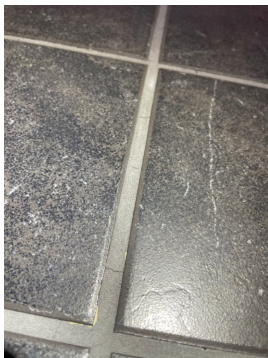
TG 2 Overflater Gulv

Gulvet er flislagt. Rommet har elektriske varmekabler. Høydeforskjell fra toppen av sluket til toppen av flis ved dørterskelen er 10-13 mm.

- Det er påvist at flisfuger har riss/sprekker.
- Det er påvist avvik i fallforhold til sluk i forhold til krav i forskrift på byggetidspunktet.

Det er stedvis små riss i flisfugene.

- Til tross for avviket i fall/høydeforskjell til sluk, vil gulvet fortsatt kunne lede vann mot sluket, men med redusert effektivitet. Dette kan potensielt øke risikoen for vannansamling i enkelte områder av badet.

Det bør utbedres riss i flisfugene og fallforholdet til sluk bør forbedres for å oppfylle forskriftskrav i TEK10.

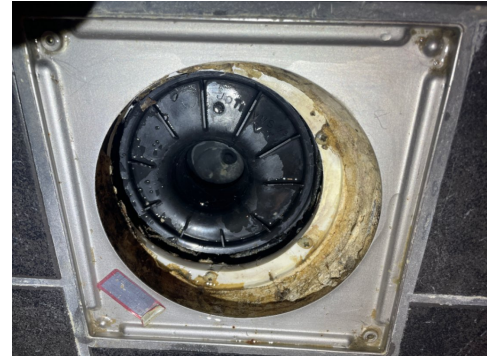
TG 2 Sluk, membran og tettesjikt

Det er plastsluk og smøremembran med ukjent utførelse. Membranen ligger skjult i konstruksjonen og kan ikke kontrolleres på samme måte som synlige bygningsdeler. Tilstanden til membranen må vurderes ut fra alder, dokumentasjon og forventet gjenstående levetid. Det er ukjent om membran ble utbedret ved oppussing i 2010. Det er derfor byggeår som ligger til grunn for vurdering av TG.

- Mer enn halvparten av forventet brukstid er passert på membranløsningen.

- Det er viktig å merke seg at levetiden til en membran varierer basert på kvalitet, installasjon og bruk. Eldre membraner kan bli sprø og sprekke opp, noe som fører til at de mister sin vanntettende funksjon. Dette kan resultere i vannlekkasjer gjennom vegger og gulv og fuktskader.

Overvåk tilstanden jevnlig. For å oppnå lavere tilstandsgrad må membran og sluk skiftes ut, men tidspunktet for utskifting er vanskelig å fastslå.

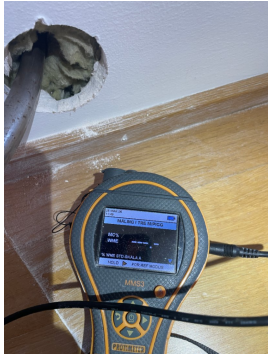
TG 2 Sanitærutstyr og innredning

- Det er ikke påvist tilfredsstillende løsning for å synliggjøre lekkasje fra innebygget sisterner.

Det bør etableres en løsning som gjør det mulig å oppdage eventuelle lekkasjer fra den innebygde sisternen, for å redusere risikoen for skjulte vannskader og økte utbedringskostnader dersom lekkasje oppstår.

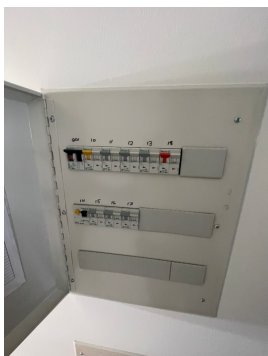
Elektrisk anlegg fremstår i ok tilstand, jeg er ikke fagmann for feltet og anbefaler på generelt grunnlag at elektriker vurderer slike anlegg. NB! Det benyttes skjøteledninger i ventilatorskapet, her bør man etablere faste koblinger. Ta kontakt med fagperson for utbedring.
