# Tilstandsrapport

Enebolig

Odnesvegen 453, 2822 BYBRUA

Befaringsdato: 30.04.2025

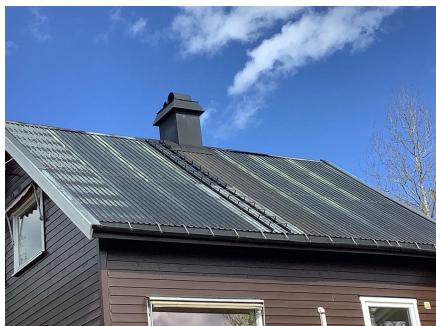
Undertak er skadet ved gesimsutspring på tilbygg.

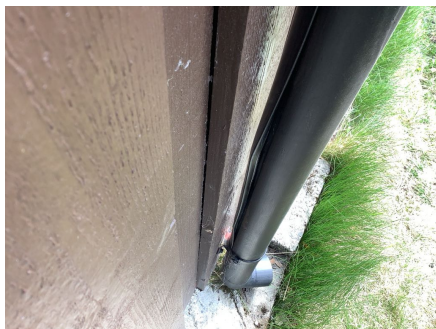
Frostsprengt nedløpsrør

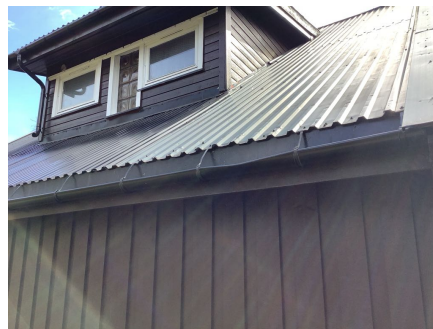
Bøyd takrenne, etter ising på tak.

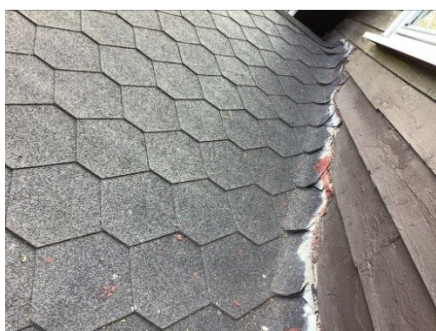
- Ingen/feilplassert beslag er det fare for at vann kan renne inn i overgangen mellom tak og vegg, noe som kan føre til lekkasjer og vannskader på både taket og veggene.

Manglende beslag i overgang vegg/tak.

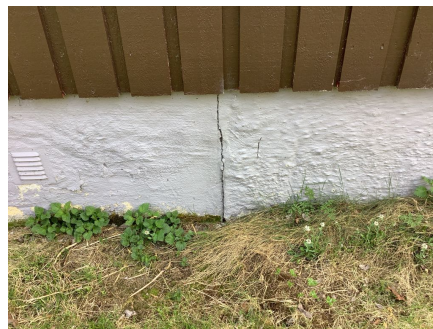
Sprekk i overgang kjeller/krypkjeller og tilbygg flere plasser.

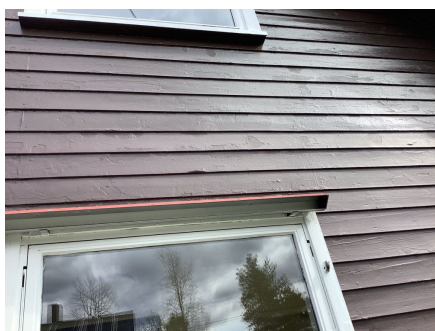
Kledning er værslitt.

- Overflatebehandling av endeved/kledning, evt. utskifting av skadet kledning. Bygningsdelen krever jevnlig vedlikehold.

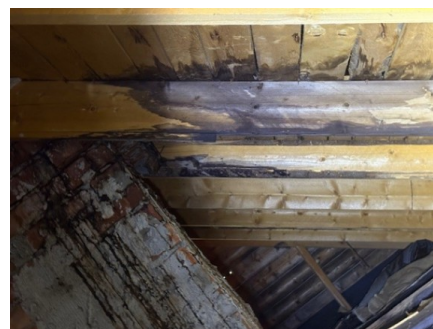
Fuktmerker/skade på bjelker under pipe

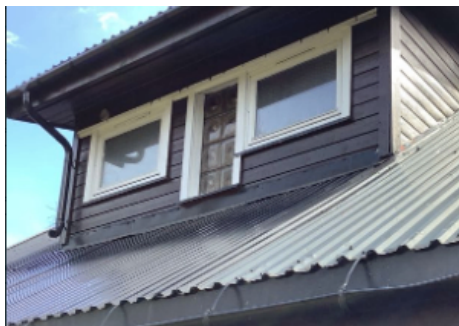
Vindu/glassbyggerstein er blendet på innside.

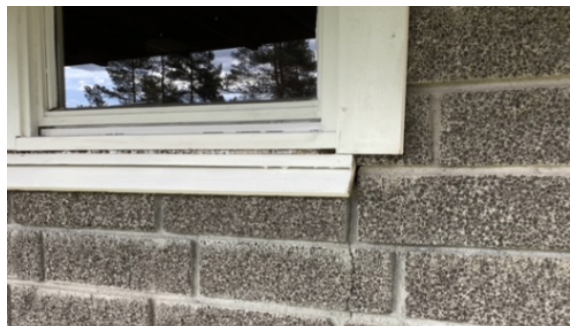
Ufagmessig omramming rundt vindu.

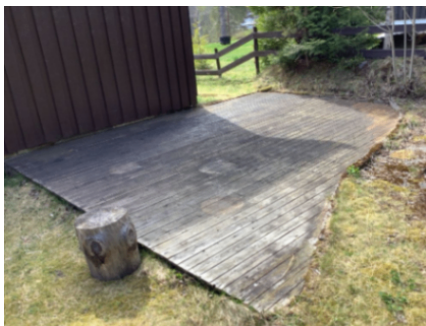
Platting mot nord har vedlikeholdsbehov.

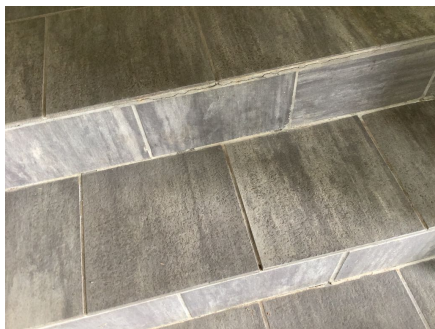
Løse fliser og sprekk i fuger i gang i 1. etasje

- Tiltak:
- Overflater må utbedres eller skiftes.
- Knirk kan indikere underliggende problemer. Knirk i gulvet kan tyde på feil montering av overflater/underlag/skjevheter i underliggende konstruksjon.
- Dersom fliser eller fuger løsner ytterligere må det påregnes større kostnader rundt utskifting/oppgradering av overflater. Det må ved legging av skiferheller forventes noe bom grunnet størrelse og leggemåte. For å kartlegge tiltak må fagmann/flislegger gjøre en vurdering.
- Dersom fuger løsner ytterligere må det påregnes større kostnader rundt utskifting/oppgradering av overflater/fuger. For å kartlegge tiltak må fagmann/flislegger gjøre en vurdering.
- Avhengig av bruksmønster og krav til estetikk av kjøper kan det være påregnelig med utskifting/utbedringer.

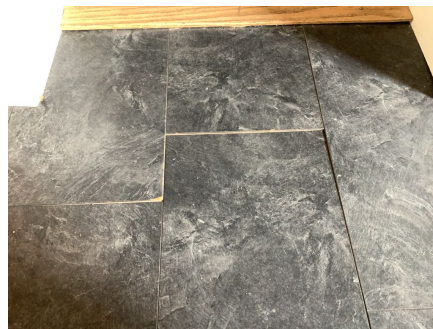
Laminatgulv i kjeller er gått i oppløsning i skjøtene.

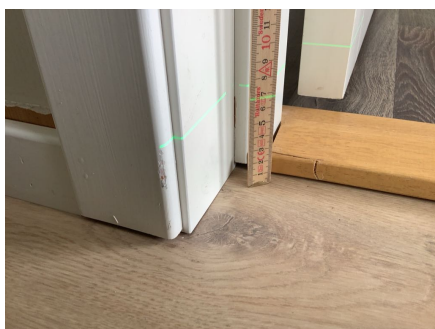
- Det er målt høydeforskjell på mellom 15-30 mm gjennom hele rommet. Tilstandsgrad 2 gis med bakgrunn i standardens krav til godkjente måleavvik.
- Deler av bygningsdelene er skjult og har en alder som øker sannsynligheten for skjulte feil. Bygningsdelene har oppnådd mye av sin forventede funksjonstid. Tilstandsgrad gitt pga. nevnte forhold.

Gang loftetasje har høydeforskjell på 28mm.

- For å få tilstandsgrad 0 eller 1 må høydeforskjeller rettes opp. Det vil imidlertid sjelden være økonomisk rasjonelt som et enkeltstående tiltak i en bolig som dette. Dersom boligen en gang skal renoveres, kan man vurdere slike tiltak.

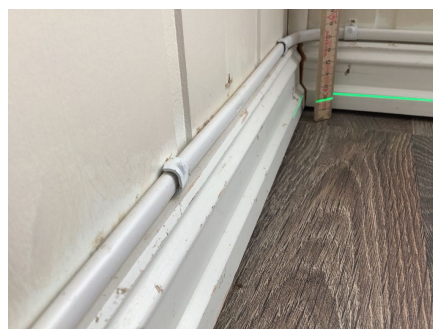
Soverom har høydeforskjell på soverom 25mm.

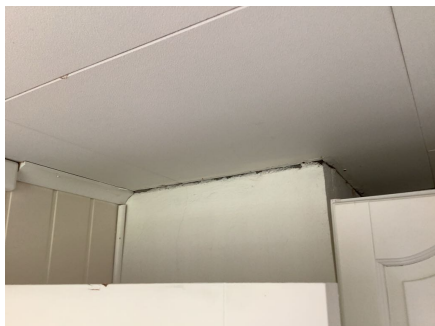
Det er brennbart materiale for nærme pipevange.

Større avstand til brennbart materiale må lages.

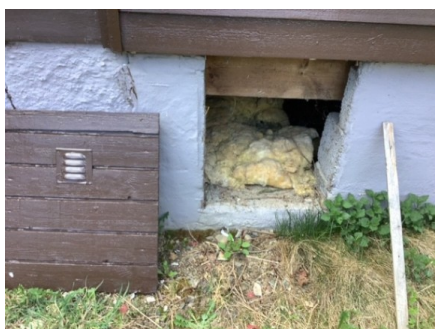
Luke til krypekjeller utvendig. Under toalett og bod.

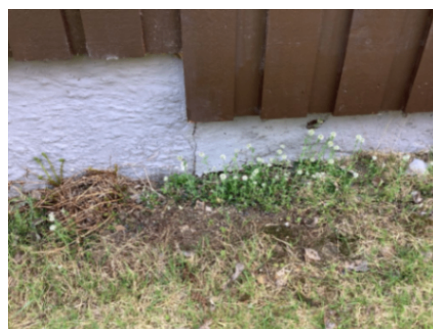
Det er usikkert om det er krypekjeller/blindkjeller under andre deler av huset. Tilbygget inngang kan ha blindkjeller/krypkjeller eller støpt plate på mark. Det er ikke tegninger som viser fundamenteringen av dette. Grunnmur viser flere vertikale sprekker som tyder på at det er tilbygget i flere omganger. Anbefaler videre undersøkelser omkring dette.

Det er ukjent om det er blindkjeller under tilbygget inngang.

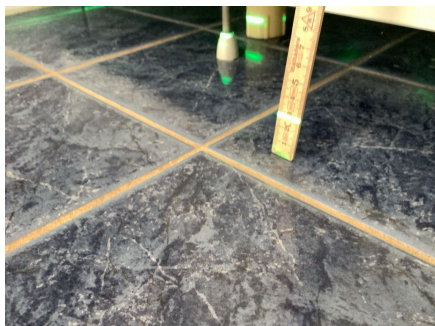
Det er motfall fra badekar mot dør.

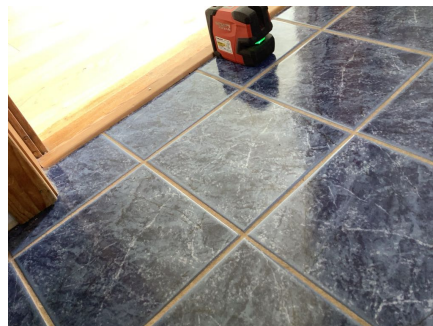
- Ved eventuell lekkasje er det fare for at vann ikke føres til sluk. Fuktskader på konstruksjon kan oppstå. Gulvet skal avgrenses av en oppkant med vanntett sjikt på minst 25 mm på alle sider, unntatt mot døråpning der oppkanten må være minst 15 mm over ferdig gulv. Oppkant ved døråpning er under 15mm over ferdig gulv. (ikke synlig membran over sluk ved terskel)

Det er ikke oppkant av membran ved dør.

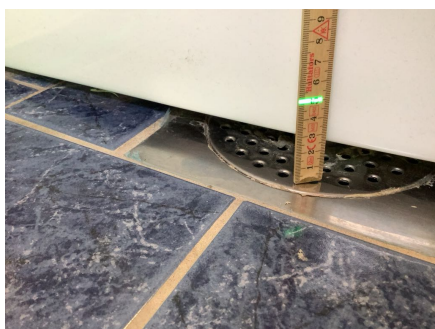
11 mm fall totalt til sluk.

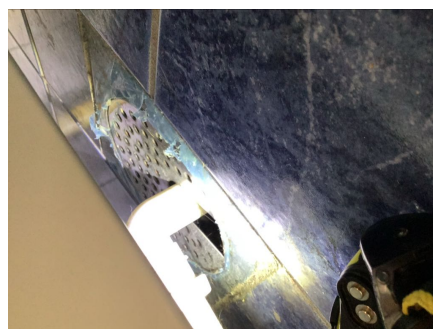
Det er tilleggssluk under badekar.

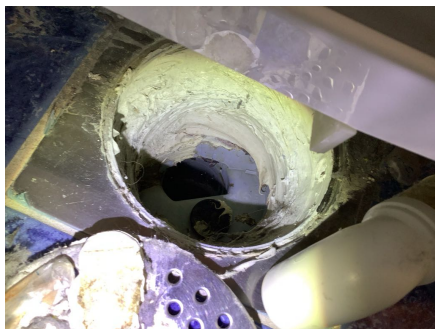
ukjent membran og slukforhøyer

- Det er ikke behov for strakstiltak i forhold til sluk, men ut fra alder kan skader og funksjonssvikt oppstå. Kontroller og rengjør sluket regelmessig for å unngå at sluket mister funksjonalitet. Vær oppmerksom på at utett membran og tett sluk kan føre til vannskader.

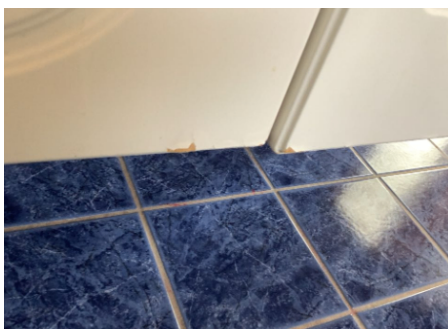
Skapdører har svellet etter fuktpåkjenning.

- Tiltak:
- Det er ikke behov for strakstiltak til utbedring av innredning. Om kjøper har andre brukskrav eller krav til estetikk er det påregnelig med utskifting.

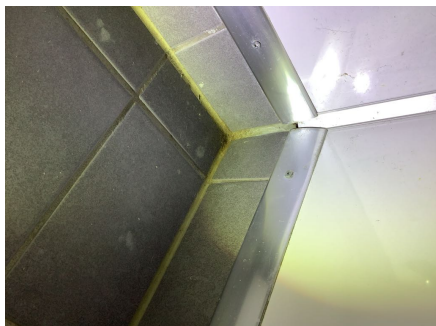
Ikke fagmessig overgang mellom veggplater og sokkelflis.

- Overflater må utbedres eller skiftes.
- Det er ikke behov for strakstiltak, men om bruker har andre brukskrav eller krav til estetikk kreves det utbedring eller utskifting. Skader/følgeskader i konstruksjon kan være en konsekvens av ufagmessig utførelse. Det anbefales derfor å følge med på tilstand til våtrommet.
- Det vil ofte ikke være økonomisk forsvarlig å utbedre feilmonteringen, brukstiden kan reduseres som følge av feilmontering.

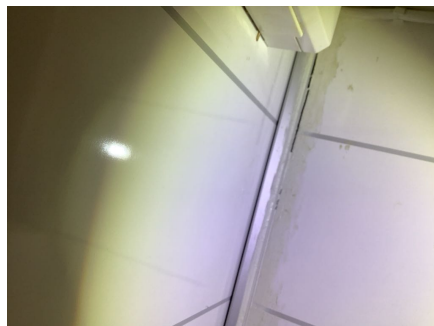
Veggplate har glippet fra hjørnelist.

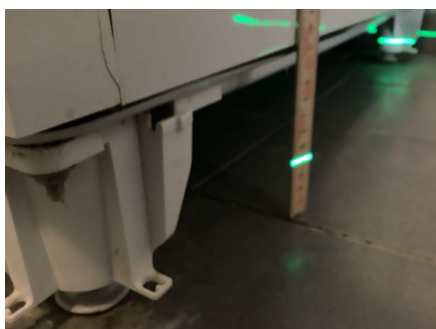
Det er fall på 5 mm. frem til kabinett.

- Tiltak:
- Vær oppmerksom ved bruk. Det vil sjelden være økonomisk rasjonelt å utbedre fall til sluk som et enkeltstående tiltak. Det kan forekomme vannansamlinger på gulv. Om kjøper har andre brukskrav, kreves det utbedring eller utskifting. Ved en eventuell renovering, påse at våtrommet bygges med riktig fall til sluk. Bruker av våtrommet oppfordres til å vurdere konsekvens av sin bruk.
- Ved eventuell lekkasje er det fare for at vann ikke føres til sluk. Fuktskader på konstruksjon kan oppstå. Gulvet skal avgrenses av en oppkant med vanntett sjikt på minst 25 mm på alle sider, unntatt mot døråpning der oppkanten må være minst 15 mm over ferdig gulv. Oppkant ved døråpning er under 15mm over ferdig gulv.
- Det oppfordres til ytterligere undersøkelser av fallforhold rundt sluket. "

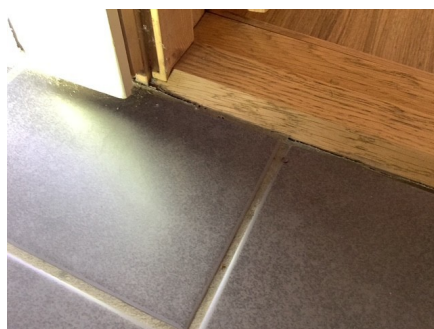
Det er ikke oppkant av membran over flis ved terskel.

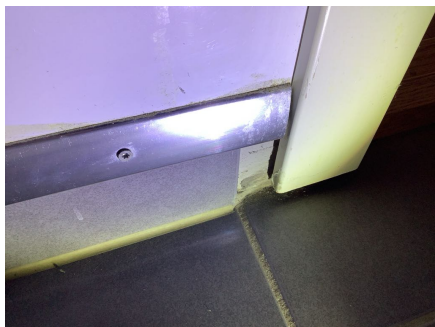
Sluk er plassert under kabinett.

- Det er ikke behov for strakstiltak, regelmessig rengjøring av sluk må påregnes.

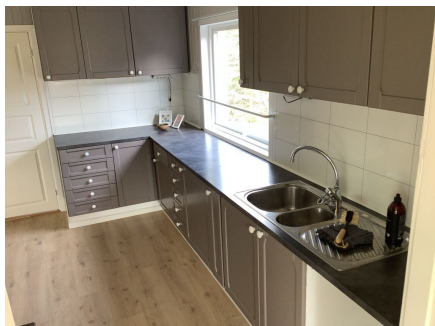
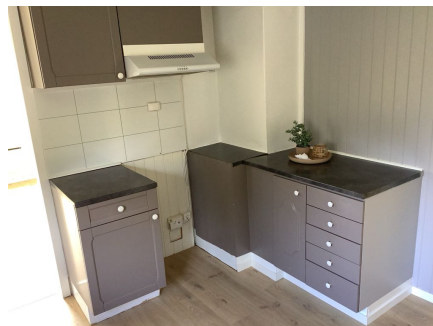
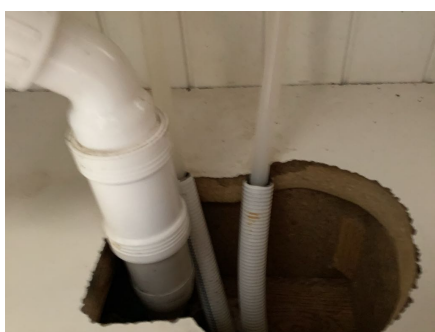
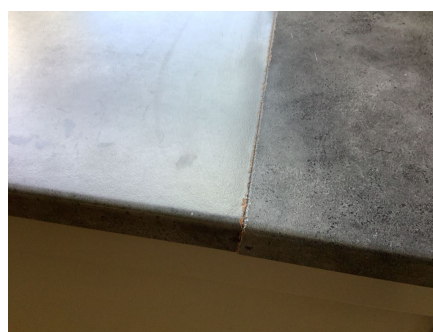
Det er manglende muffe mellom varerør og vannrør i kjøkkenbenk. Uforholdsmessig stort hull for rør i bunnplate på benkeskap.

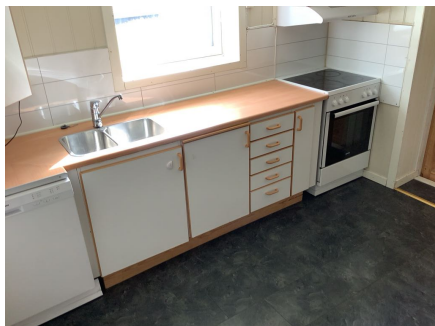
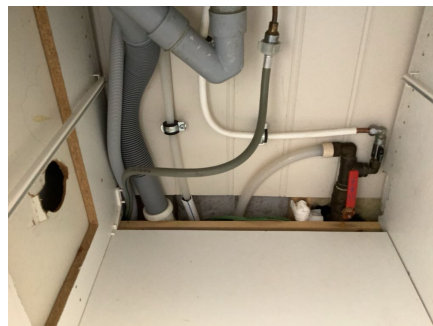
Stoppekran er plassert i kjøkkenskap i kjeller. Det er manglende muffe mellom varerør og vannrør i kjøkkenbenk.
