Tilstandsrapport - NS 3600

Bjørnstadgata 86

1792 Tistedal

Rapport kode: 408276

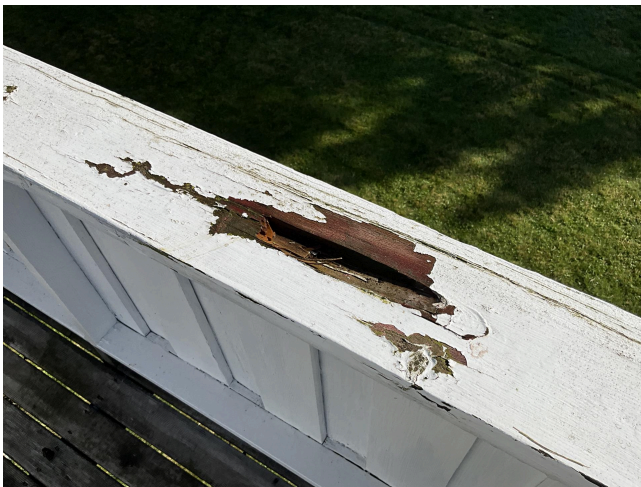
Råte i øverste bord på rekkverk.

For å få tilstandsgrad 0 eller 1 må det øverste bordet på rekkverk skiftes ut.

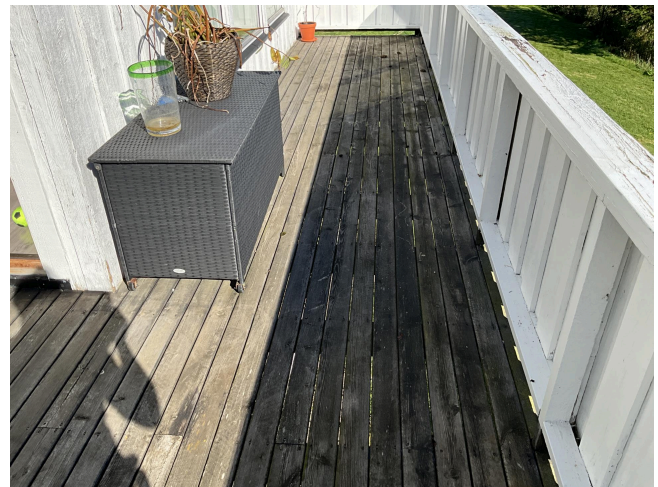
Det er en del slitasje gjennomgående på hele terrassen.

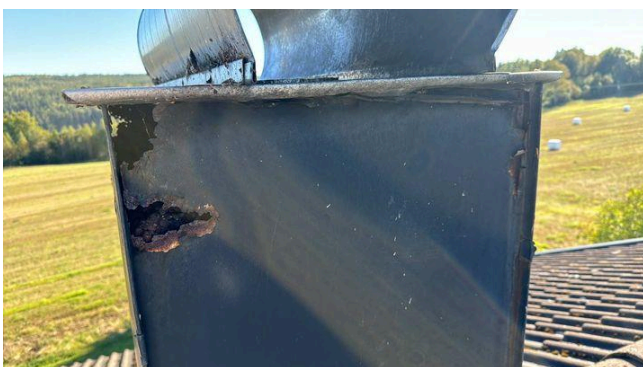
Helbeslått pipebeslag fremstår med mye rust og må påregnes utskiftning. Luftehatter fremstår med mye slitasje og må påregnes utskiftning i tiden som kommer.

Det ble observert mye rust på skorsteinen. Dette gjør at ved kraftig regn er det mulighet for at vann kan trenge inn bak beslaget og inn i takkonstruksjonen.

Bilde av pipebeslaget med mye rust

Estimert kostnad er basert på skifte av pipebeslag og 3 stk luftehatter.

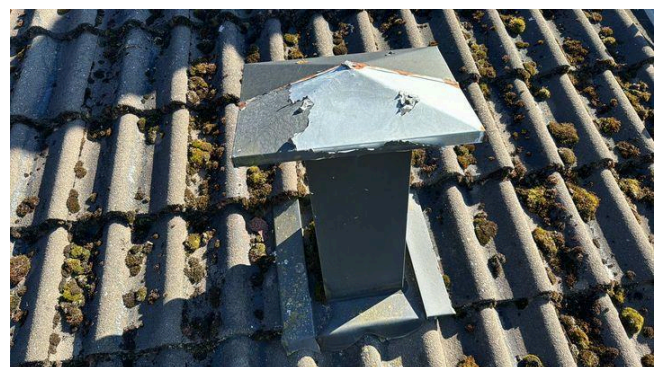
Det ble registrert en del slitasje og mose på taksteinen. Slitasje og mose på taksteinen vil føre til ytterligere slitasje på taket ved at mosen fører til økt fuktighet på overflaten av steinen, som over tid vil føre til redusert holdbarhet.

Bilde av takstein med mose og luftehatt med avflasset belegg.

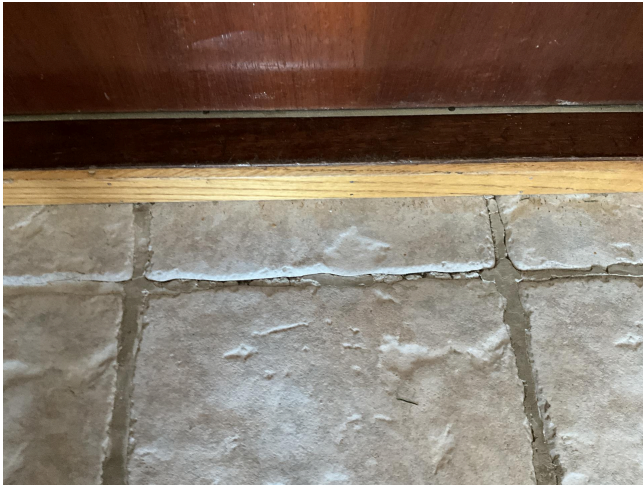
Det ble observert sprekk i fuger rundt fliser ved ytterdør. Dette antas å komme fra at slitasje over tid, bevegelser i undergulvet, for lite flislim og ekspansjonsfuger og fukt på grunn av våte sko.

Bilde av sprekk i fuger ved ytterdør.

For å få tilstandsgrad 0 eller 1 må skadeårsak avklares og fugene utbedres.

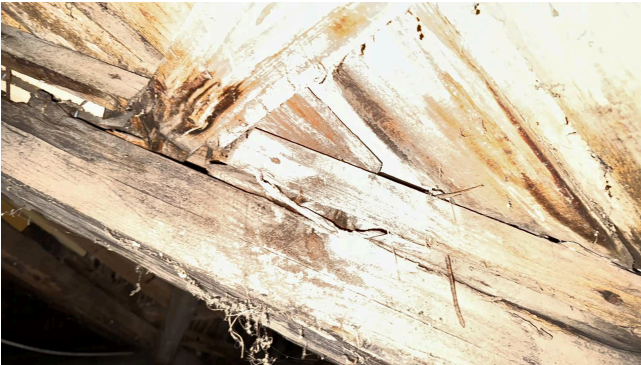
Bilde av råte i takkonstruksjon på loft.

For å få tilstandsgrad 0 eller 1 må taksperrer med skader utbedres.

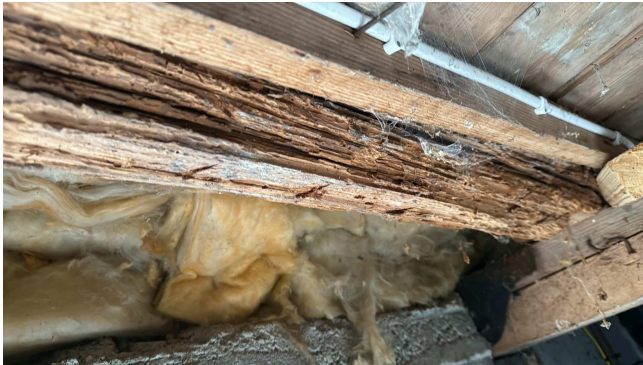
Bilde av råte i bjelkelaget i kjeller.

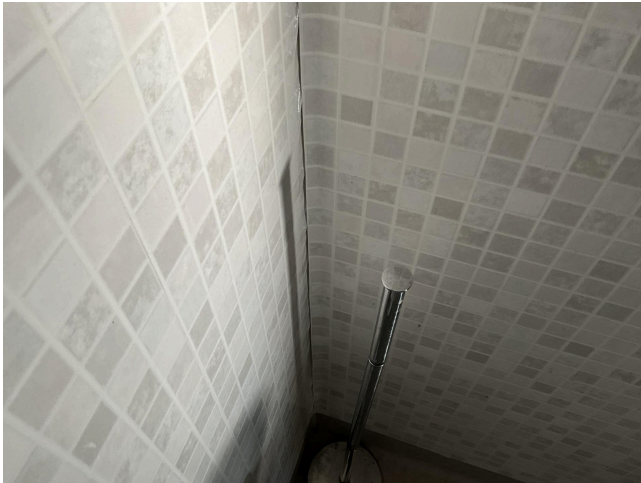
Sprekker i overflater på vegg.
