# Tilstandsrapport

Boligbygg med flere boenheter

Nye Sandviksveien 23 , 5032 BERGEN

Befaringsdato: 09.02.2026

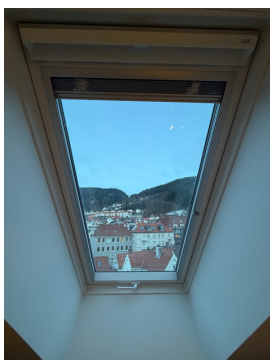
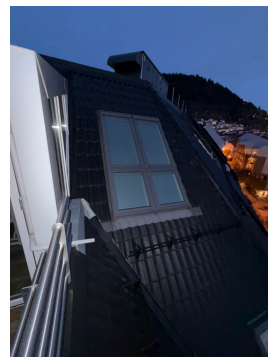
### ! TG 1 Vinduer

Velux takvinduer.

Vinduer med isolerglass i trekarmer, innglassing av altan er utført i 2012.

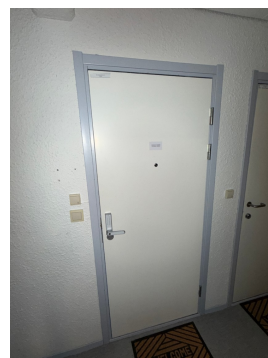
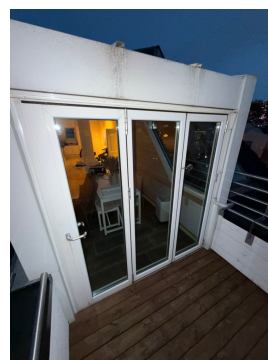
### ! TG 1 Dører

Bygningen har brann- og lydklassifisert entrédør, foldedør til takterrasse.

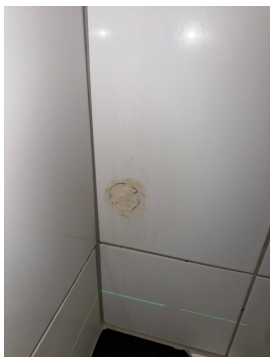
#### TG 2 Overflater vegger og himling

Veggene har fliser. Taket er malt med downlights.

Overflatene begynner å ha oppnådd forventet levetid og tiltak må påregnes på sikt.

Det er ikke behov for straks tiltak, men grunnet alderen på badet må det påberegnes at tiltak må utføres på sikt.

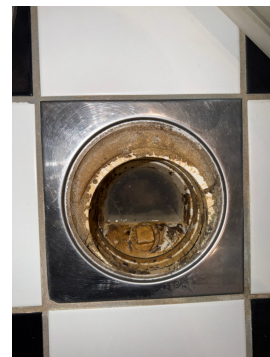
### TG 2 Sluk, membran og tettesjikt

Det er plastsluk og smøremembran med ukjent utførelse.

- Mer enn halvparten av forventet brukstid er passert på membranløsningen.

Smøremembran har en naturlig aldringsprosess i form av kjemisk uttørking. Normal forventet levetid på smøremembran er 10-20 år. Ved å etablere tett dusjkabinett vil badet kunne vare i flere år enn den antatte gjenstående levetiden.

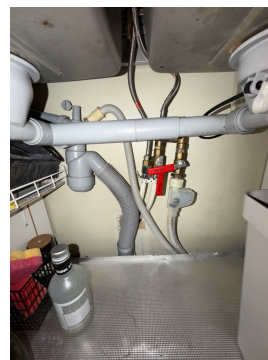
#### ! TG 2 Vannledninger

Innvendige vannledninger er av kobber.

- Mer enn halvparten av forventet brukstid er passert på innvendige vannledninger.

teknisk forventet levetid mellom 25 og 100 år, og en anbefalt brukstid på 50år.
