# Tilstandsrapport

📍 Jomfru Bakkes veg 11, 2208 KONGSVINGER

# gnr. 31, bnr. 253

Rapportdato: 26.09.2023

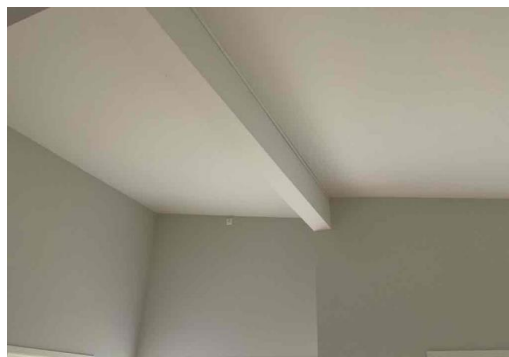
- Hele takkonstruksjonen er gjenbygget. Det er ingen mulighet til vurdering utover alder og observasjoner fra underliggende etg.

- Det må gjennomføres ytterligere undersøkelser.
- Andre tiltak:
- Innhent dokumentasjon, om mulig.

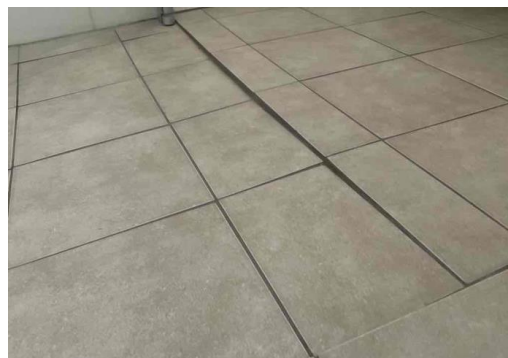
Gulvet er flislagt m/nedsenk i dusj. Rommet har elektriske varmekabler. Godt over 1:50 i nedsenk ved dusj. Nedsenk er fra 2-10mm. Fall ellers noe i underkant 1:100 og heller ikke oppkant på dør av membran).

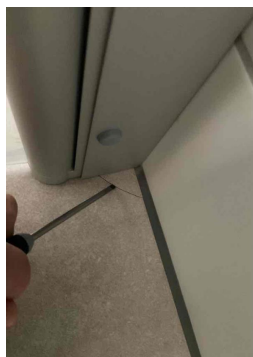
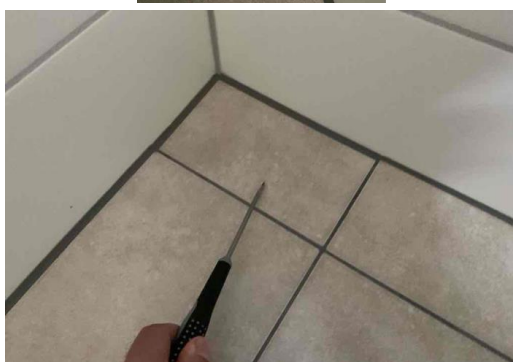
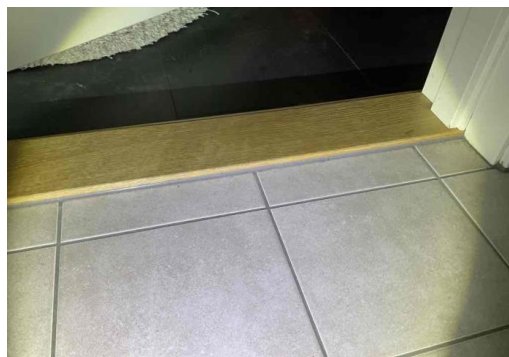
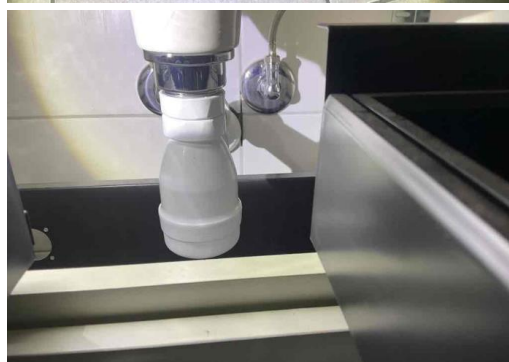
- Det er påvist sprekker i fliser.
- Det er påvist avvik i krav til høydeforskjell/fall-løsning på våtrommet.
- Det er påvist at noen fliser har bom (hulrom under)

Sprekk/løs bit i flis under glassdør. Påvist bom i flis dusjhjørne og ved siden av sistene.

- Våtrommet fungerer med dette avviket.
- Fliser må skiftes.

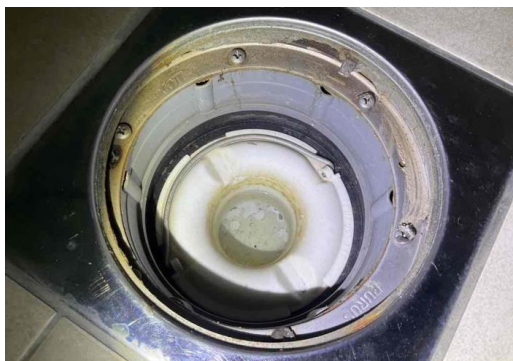
Det er plastsluk og smøremembran med ukjent utførelse.

- Rommet er et våtrom hvor det ved etablering var krav om "uavhengig kontroll", men det foreligger ingen dokumentasjon på at det er utført "uavhengig kontroll".

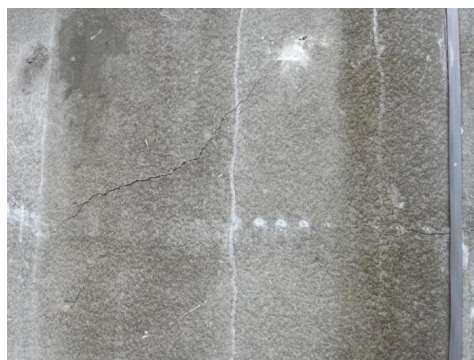
Støpte isolerte kjellervegger/plate på mark mot grunn. Steniplate på ytterside samt blikkeslag mot asfaltert grunn i front. Det er noen riss i steniplater.
