Tilstandsrapport

Enebolig

Jomfru Bakkes veg 11, 2208 KONGSVINGER

Befaringsdato: 11.02.2025

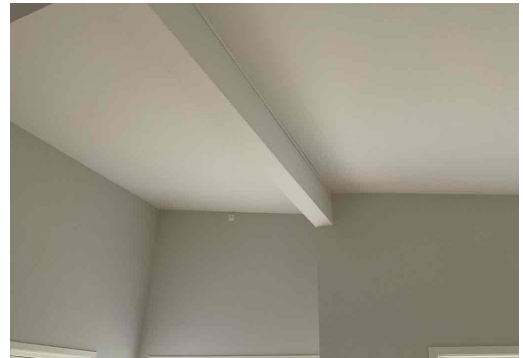
Takkonstruksjon/Loft

Takkonstruksjon av selvbærende takstoler og sperrer (åpen/høy himling i stuen).

- Hele takkonstruksjonen er gjenbygget. Det er ingen mulighet til vurdering utover alder og observasjoner fra underliggende etg.

- Det må gjennomføres ytterligere undersøkelser.
- Andre tiltak:
- Innhent dokumentasjon, om mulig.

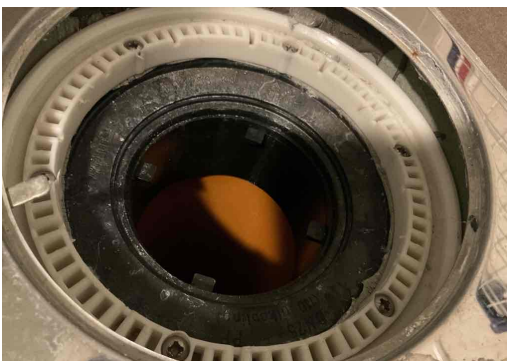
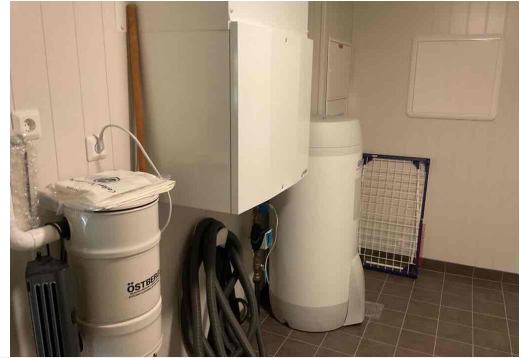
Sluket manglet vannlåset befaringsdagen.

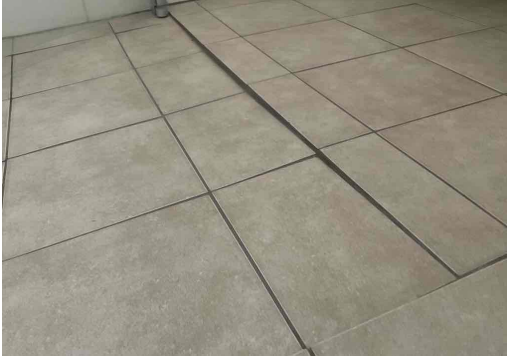
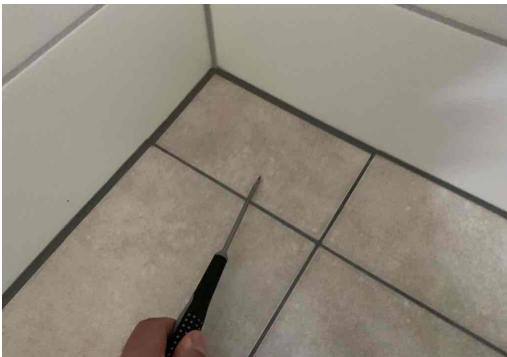
! TG 1 Generell

- Det er påvist at noen fliser har bom (hulrom under)
- Det er påvist avvik i krav til høydeforskjell/fall-løsning på våtrommet.
- Det er påvist sprekker i fliser.

Sprekkløst bit i flis under glassdør. Påvist bom i flis dusjhjørne og ved siden av sistene.

- Våtrommet fungerer med dette avviket.
- Fliser må skiftes.

Gjennomføre ytterligere undersøkelser

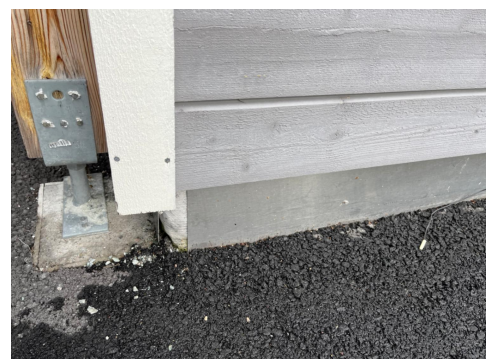
Punktet må sees i sammenheng 'Rom under terreng'

Drenering fra byggeår. Påvist fuktsperre, men vanskelig å besiktige på overside da det er tildekket med beslag.

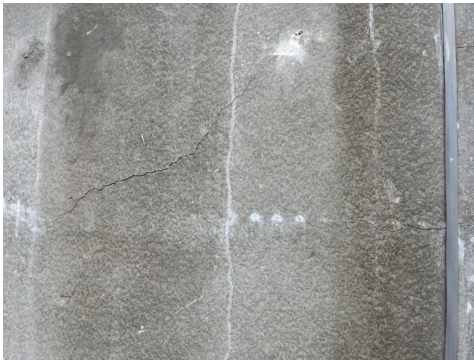
! TG 1 Grunnmur og fundamenter

Støpte isolerte kjellervegger/plate på mark mot grunn. Steniplate på yterside samt blikkeslag mot asfaltert grunn i front. Det er noen riss i steniplater.
