# Tilstandsrapport

Fritidsbolig

Toreskyrkjavegen 215, 3660 RJUKAN

Oppdragsnr.: 19974-1570

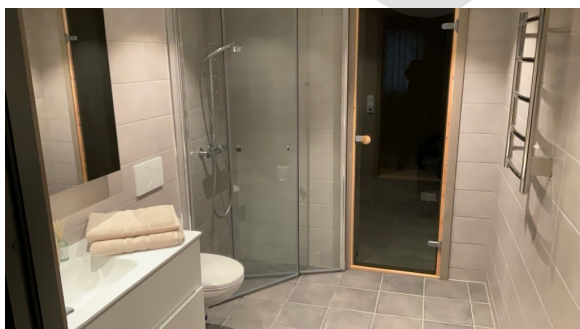
Bad.

Bad er bygget som ferdigkabinetter og heist på plass.

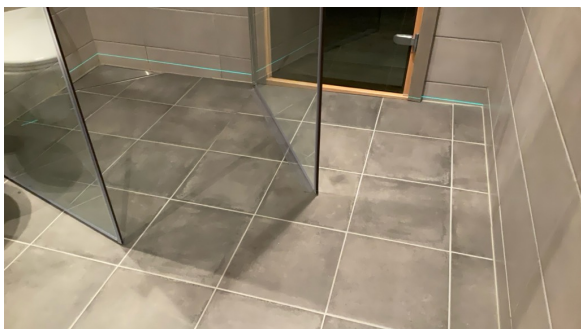
Gulvet er flislagt. Rommet har elektriske varmekabler. Fall mot sluk er målt til 52mm.

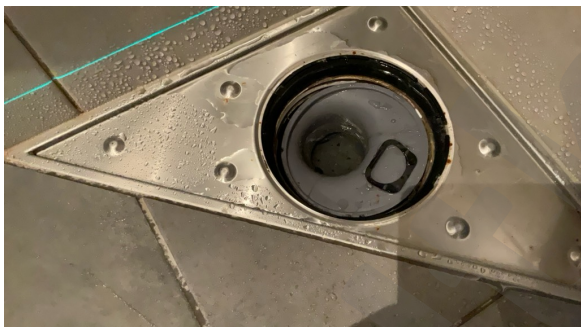
Det er plastsluk.

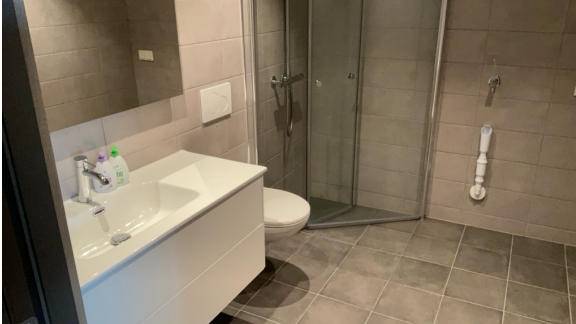
Bad/vaskerom.

Aktuell byggeforskrift er teknisk forskrift 2017. Det er badekabiner.

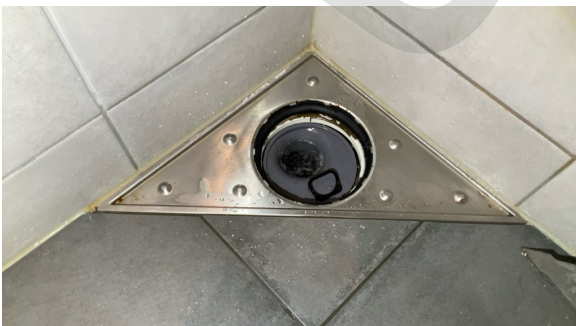
Det er plastsluk.

Hjørnesluk i dusjonen

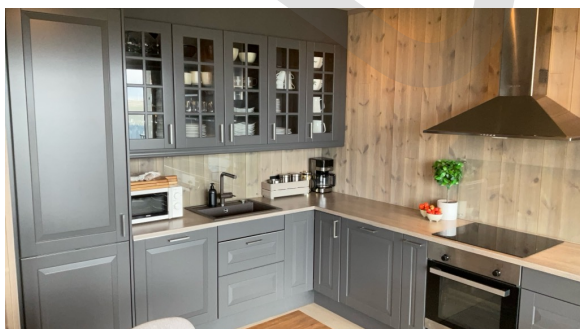
Kjøkkeninnredning.

Kjøkkenet har Sigdal innredning med profilerte fronter. Benkeplaten er av laminat med nedfelt sort vask. Det er integrert kjøleskap, 2 oppvaskmaskiner, induksjonstopp, vannstoppsystem og komfyrvakt.

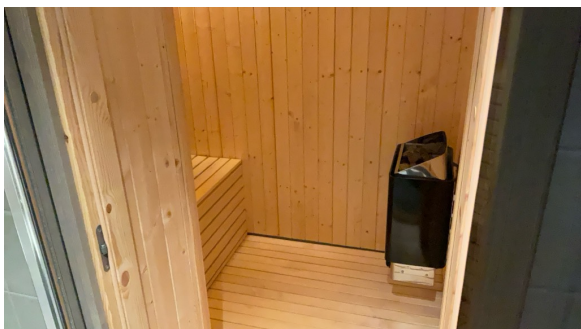
Det er badstue i forbindelse med bad.  
Det er elektrisk ovn.

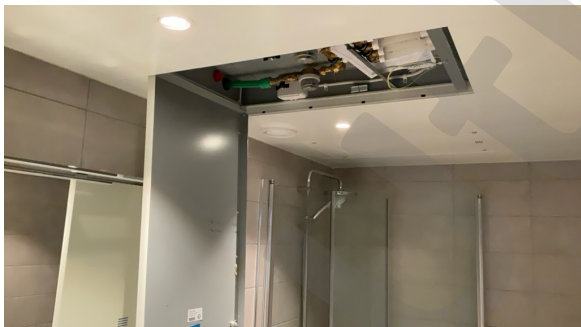
Rørpropp i innvendig tak i bad.

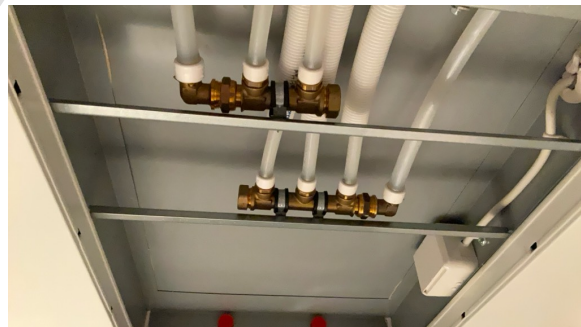
Stoppekraner er i koblingspunkt i tak i våtrom.
