# Tilstandsrapport

Fritidsbolig

Toreskyrkjavegen 215, 3660 RJUKAN

Befaringsdato: 05.06.2025

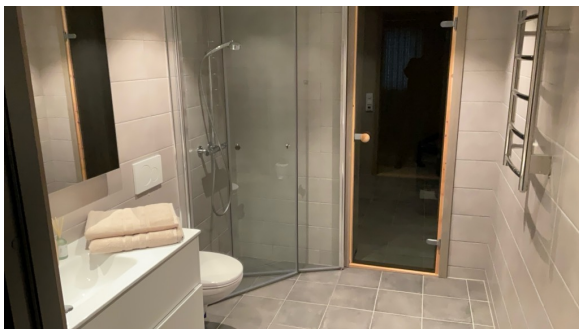
Aktuell byggeforskrift er teknisk forskrift 2017.  
Bad er bygget som ferdigkabinetter og heist på plass.

Bad.

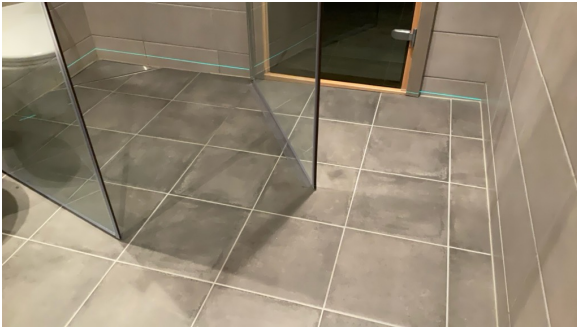
Gulvet er flislagt. Rommet har elektriske varmekabler. Fall mot sluk er målt til 52mm.

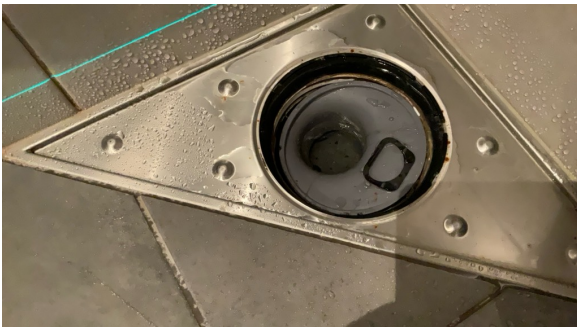
Det er plastsluk.

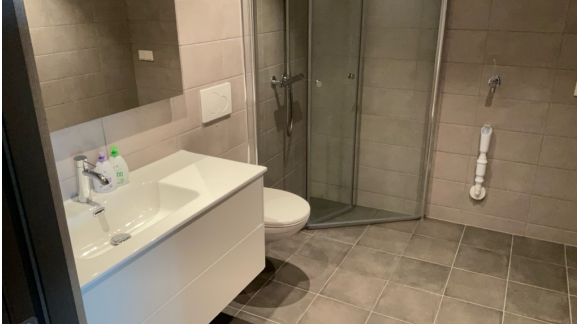
Aktuell byggeforskrift er teknisk forskrift 2017. Det er badekabiner.

Bad/vaskerom.

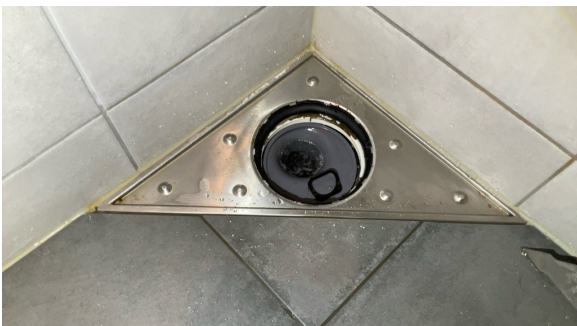
Det er plastsluk.

Hjørnesluk i dusjonen

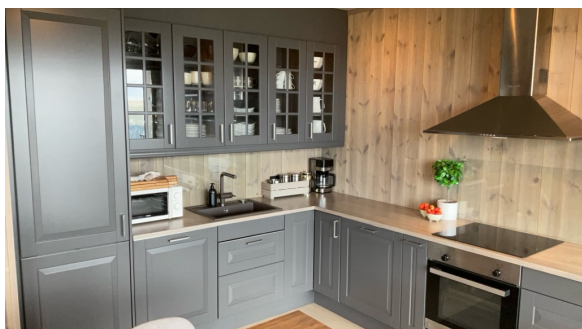
Kjøkkenet har Sigdal innredning med profilerte fronter. Benkeplaten er av laminat med nedfelt sort vask. Det er integrert kjøleskap, 2 oppvaskmaskiner, induksjonstopp, vannstoppsystem og komfyrvakt.

Kjøkkeninnredning.

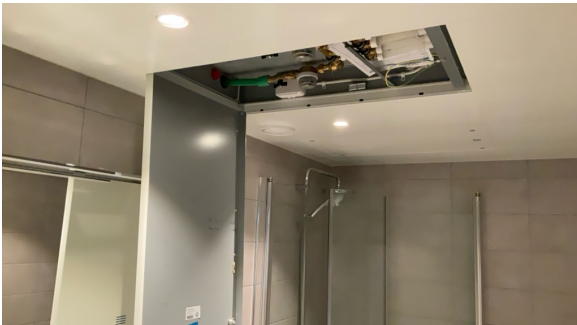
Innvendige vannledninger er av plast (rør i rør). Det er besiktiget i tak over badekabiner.

Rørøplegg i innvendig tak i bad.

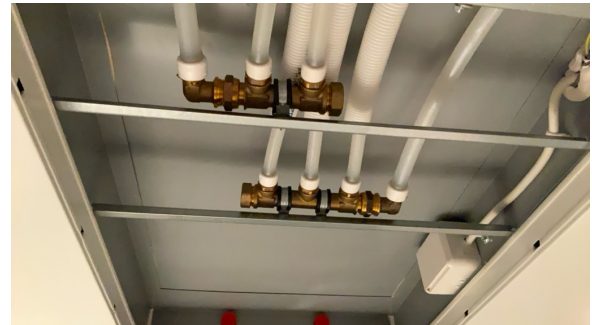
Stoppekraner er i koblingspunkt i tak i våtrom.
