Tilstandsrapport

Enebolig

Åsen 3, 3692 SAULAND

Befaringsdato: 14.10.2024

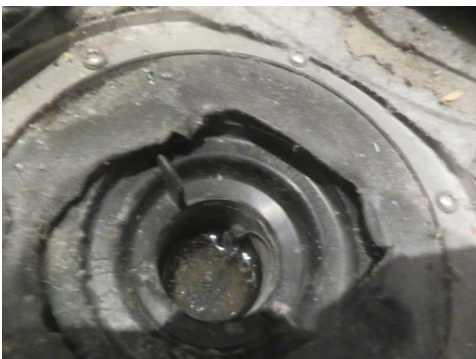
Det er plastsluk og smøremembran med dokumentert utførelse.
Ved kontroll ved rørgjennomføring og i sluk er det synlige mansjetter.

Sluk med mansjett.

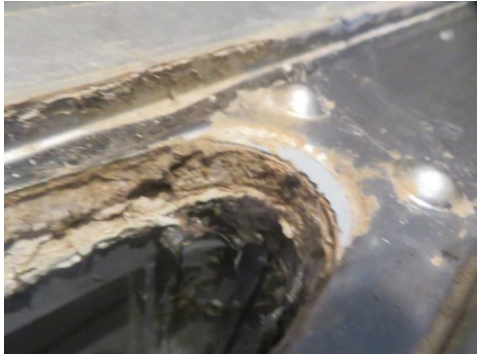
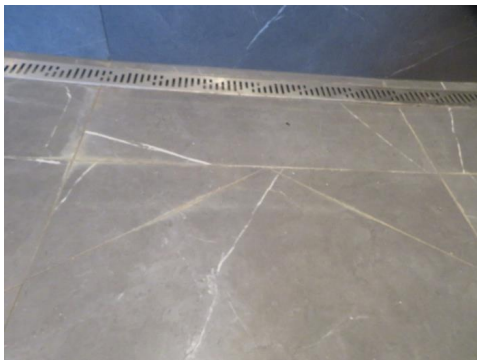
Det er plastsluk og smøremembran med dokumentert utførelse.
Ved kontroll i sluk kan det ses membran.

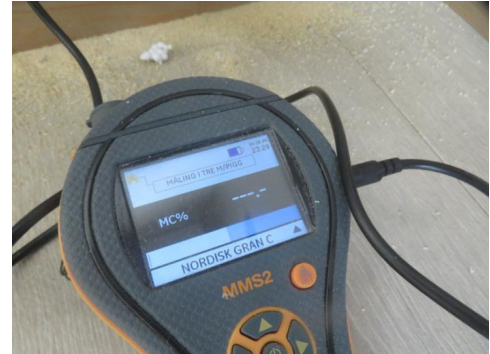
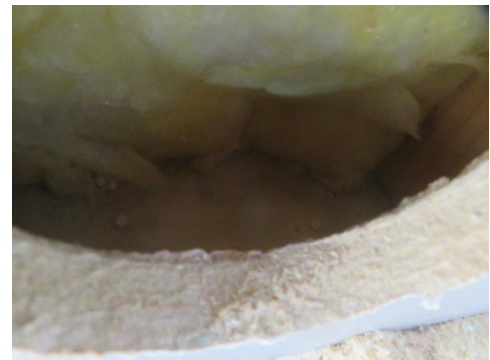
Hulltaking er foretatt uten å påvise unormale forhold. Hulltaking er foretatt ved/i Walik-in-closet. Fuktkvotemåling (vekt%) i konstruksjonen ble målt til 0.

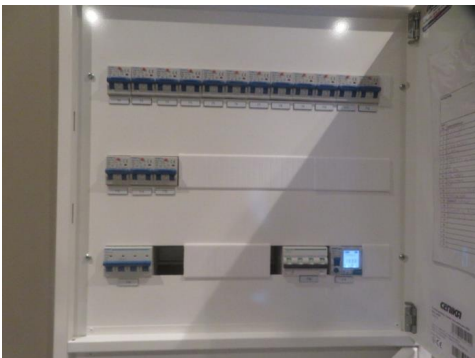
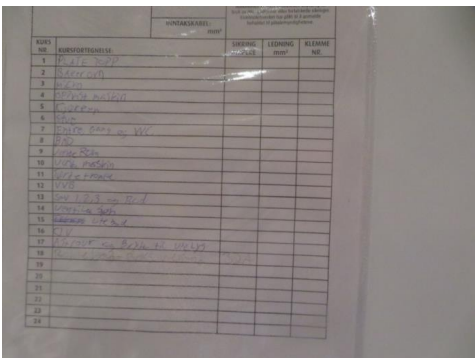
Mangelfullt utfylt kursfortegnelse. Avvikene må utbedres for å tilfredsstille gjeldende krav og forskrifter.

Mangelfull kursfortegnelse.

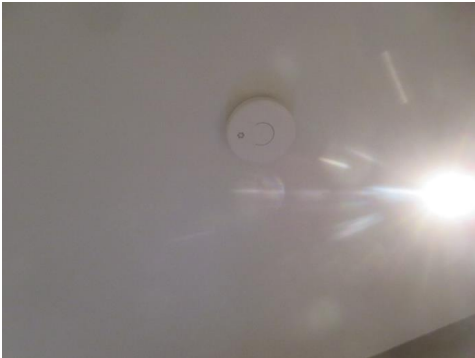
Det er ikke montert røykvarslere med 230 v tilknytning i boligen.

Røykvarsler kun på batteri.

Tiltak: For å lukke avviket må det etableres røykvarslere i tråd med

Kostnadsestimat: 10 000 - 50 000
