# Tilstandsrapport

Enebolig

Marcus Thranes vei 55, 1462 FJELLHAMAR

Oppdragsnr.: 20000-1835

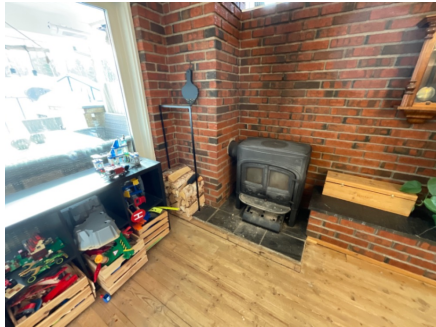
## TG 1 Pipe og ildsted -Hovedstue

Boligen har mursteinspipe med nytt røykrør og vedovn.

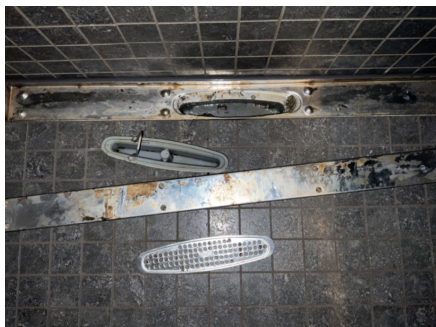
### ! TG 1 Sanitærutstyr og innredning

Fuktstyrt mekanisk avtrekksvifte på veggen over toalettet. Spalte for tilluft mellom dørbildet og terskelen.

Hulltaking er ikke foretatt da området med størst fare for uønsket fukt er dusjonen som er plassert mot yttervegg, badstue og soverom med stort garderobeskap foran.

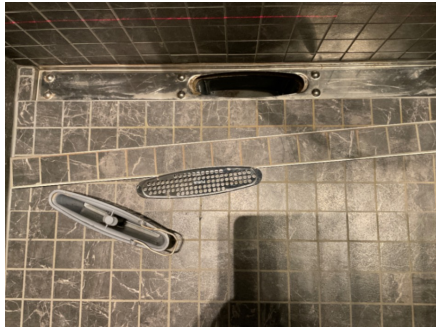
### TG 1 Sanitærutstyr og innredning

Fuktstyrt mekanisk avtrekksvifte på veggen over dusjen. Spalte for tilluft mellom dørbildet og terskelen.

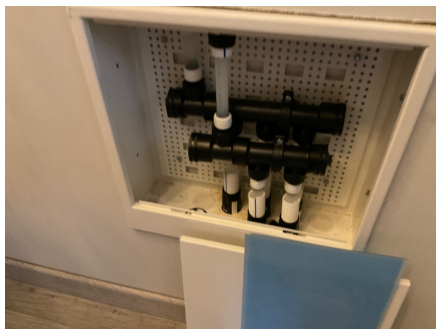
## ! TG 2 Avløpsrør

Det er avløpsrør av støpejern og plast.

- Det er ikke behov for utbedringstiltak siden anlegget fungerer i dag, men ut ifra alder kan skader plutselig oppstå på eldre anlegg.
- Eldre avløpsrør har blant annet større sannsynlighet for lekkasjer, noe som kan føre til omfattende og kostbare vannskader i boliger.
