Tilstandsrapport

Enebolig

Olavs gate 1, 3256 LARVIK

Rapportdato: 27.03.2025

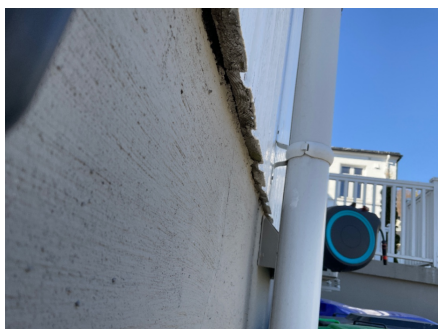
Kledningen virker å fungere med avviket.

Kledning uten lufting.

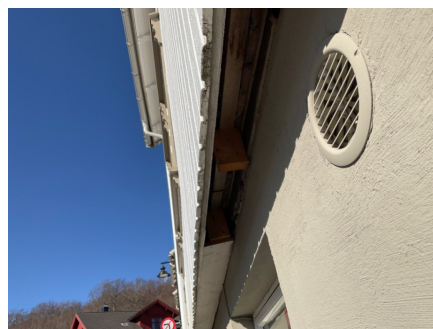
Manglende dekkebord.

Dekkebord bør monteres der hvor det mangler.

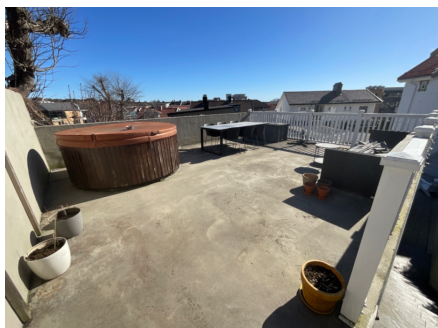
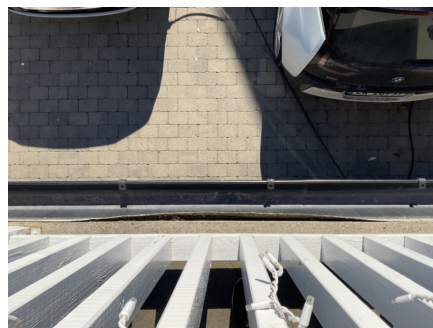
Det er løst beslag i forkant av terrassen ned mot takrenne.
Det er noe tilsig av fukt ned i garasjen, mest fra trapp.

Terrasse over garasje.

Løst beslag bør festes.

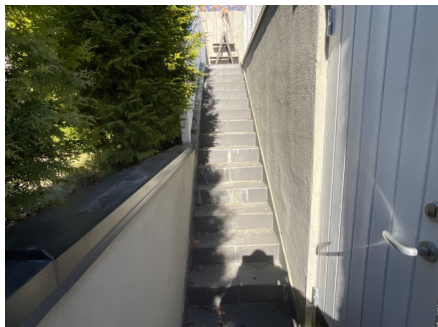
Trapp til takterrasse.

Det bør monteres håndrekket i trapp til takterrasse.
Normalt vedlikehold anbefales.

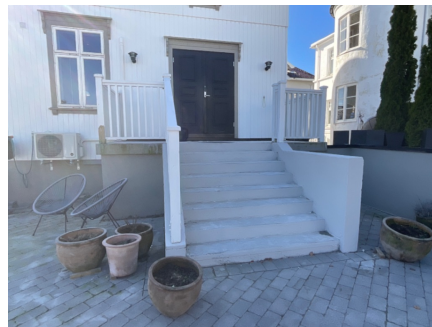
Trapp til inngangsparti.

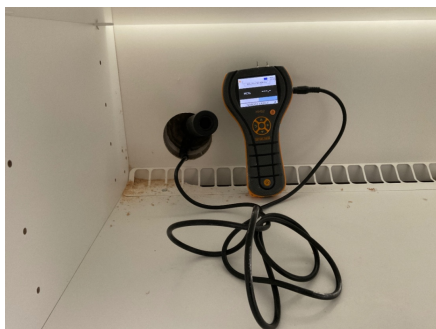
Innkledde vegger under bakkenivå er en risikokonstruksjon og stiller krav til en velfungerende drenering. Det kan i enkelte tilfeller måles noe høyere fuktnivå inne i konstruksjonen. Dette kan i mange tilfeller være en konsekvens av kondens og byggemetoder.

Fuktmåling i utforet vegg under bakkenivå

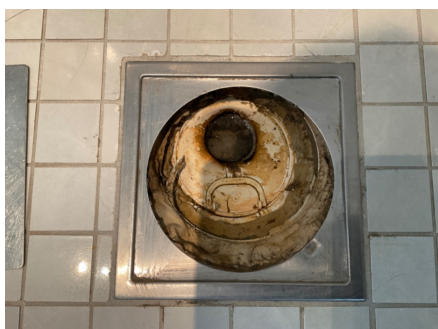
Sluk i dusjsone

Ukjent utførelse av membran utgjør alltid en risiko. Dette med tanke på tetthet og egenskaper. Dokumentasjon bør fremskaffes.

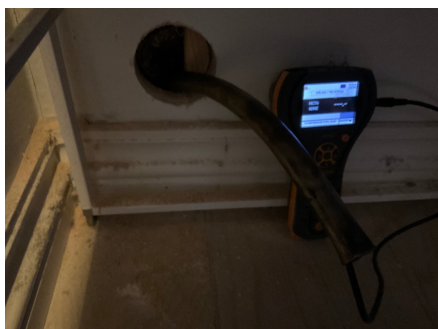
Det er foretatt hulltaking og fuktmåling i tilliggende konstruksjon til våtrommet uten at det ble påvist fukt inne i konstruksjonen.

Fuktmåling i vegg.

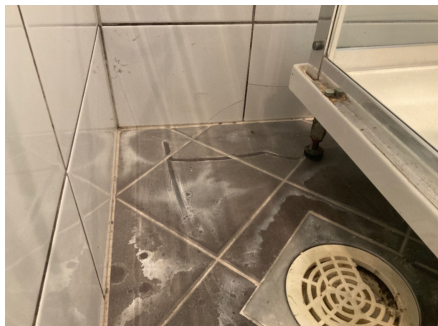
Det er sprekker i flis på vegg i våtsone.

Sprekk i flis i våt sone.

Fliser med sprekker bør skiftes før de blir utsatt for fukt.

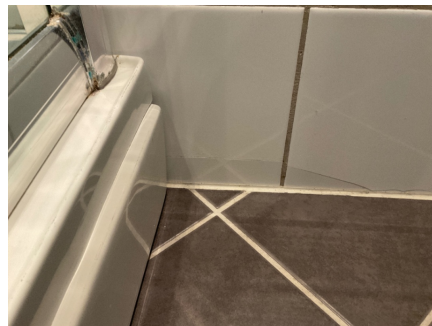
Sprekk i flis på vegg

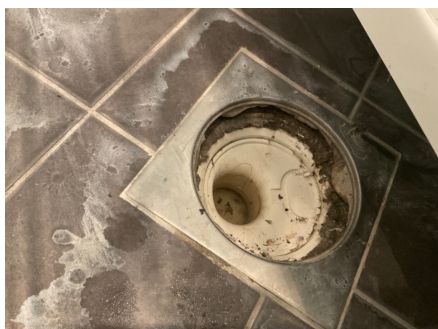
Sluk i gulv.

Ukjent utførelse av membran utgjør alltid en risiko. Dette med tanke på tetthet og egenskaper. Dokumentasjon bør fremskaffes.

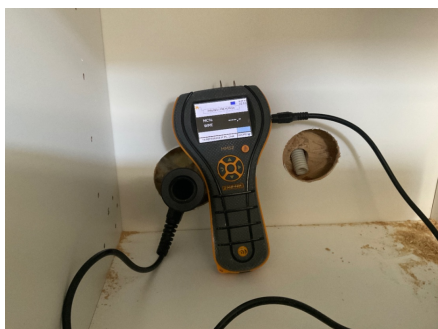
Det er foretatt hulltaking og fuktmåling i tilliggende konstruksjon til våtrommet uten at det ble påvist fukt inne i konstruksjonen.

Fuktmåling i vegg ved hulltaking.

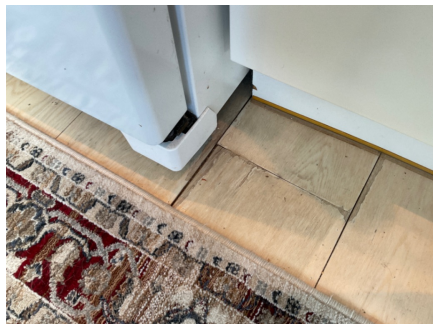
Svelling skyldes en lekkasje fra kjøleskap.

Svelling i gulv i gulv.

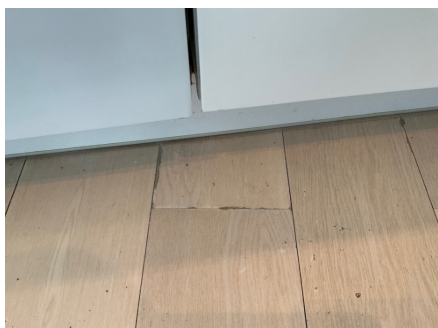
Svelling i gulv.
