## EIERSKIFTERAPPORT™

Øvre Ringvei 19 D, 7100 Rissa

| <b>Byggear:</b> | 2025 |

**Befaringsdato:** 040226**Forutsetninger:**

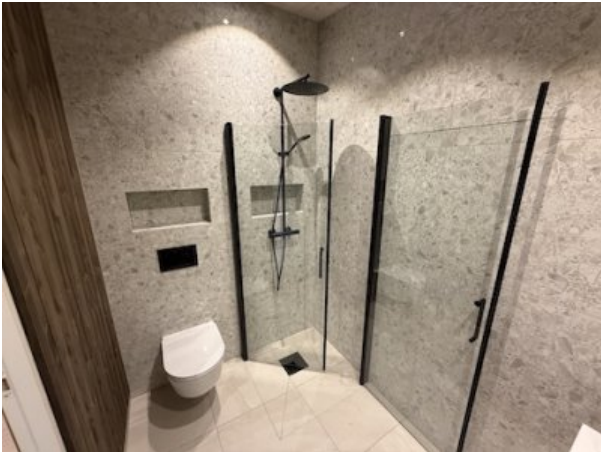
## 7.1.1 Overflate vegger og himling

**TG 2**

Det er ikke påvist riss og sprekker.  
Det er ikke påvist sprekker i fuger.  
Det er ikke påvist bom (hulrom) under fliser.  
Det er ikke påvist fuktskader eller spor etter skadedyr.  
Det er vindu eller dør som er laget av uegnet materialer i våtsonen.  
Det er ikke ventiler som kan åpnes.

- Dusj er plassert i hjørne mot flislagte vegger. Motsatt langvegg er kledd med trepanel. Dør med karm er plassert innenfor våtzone, med avstand under 100 cm fra dusj. Det er ikke dokumentert fuktsikring av trepanel eller dør/karm i våtzone. Tilstandsgrad TG2 er satt.

| | <p>Risiko:<br/>Dør og tilhørende karm er plassert innenfor våtsone, med avstand under 100 cm fra dusj. Dette medfører økt risiko for direkte vannpåvirkning og fuktbelastning på dør, karm og tilstøtende konstruksjoner. Sammen med bruk av trepanel på motsatt vegg, som ikke er fuktsikker overflate, foreligger det økt risiko for fuktopptak, svelling, mugg- og råteskader, samt skjulte fuktskader i tilstøtende konstruksjoner.</p> <p>Konsekvens:<br/>Fuktpåvirkning i våtsone kan over tid føre til skade på dørblad, karm og omkringliggende veggkonstruksjoner. Eventuelle skader kan være skjulte og vanskelig å avdekke uten demontering, og kan medføre behov for utbedring eller utskifting av bygningsdeler. Dette kan gi reduserte funksjonsegenskaper og medføre kostnader for eier.</p> |
