# Tilstandsrapport

Tomannsbolig

Parkveien 99, 4200 SAUDA

Befaringsdato: 30.06.2025

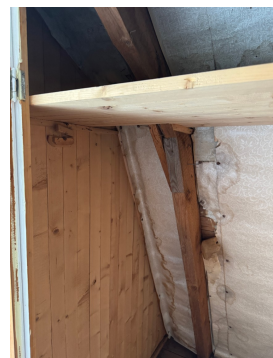
Veggene består av dobbel teglsteins-mur i 1.etg.  
De er foret ut og isolert på innsiden med skjult el-anlegg i 2010.  
På loft er brystveggen av bindingsverk og liggende trekledning.  
Kledningen er noe malingslitt.  
Taket utgjør langvegger på loft pga av konstruksjonstypen (Mansardtak)  
Det er i tillegg takopplett (ark) på loftet på begge sider. Her ble kledningen skiftet samtidig med taket i 2018..

Hvis en skal undersøke mer, må takpanel fjernes.

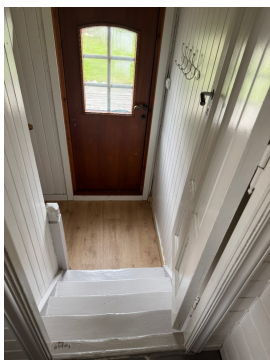
- Rekkverket er såpass lavt at det på grunn av sikkerhetsmessige forhold anbefales økning av høyde.
- Håndløper bør monteres, men det var ikke krav på byggetidspunktet.
- Rekkverk må monteres for å lukke avviket.

Mangler rekkverk

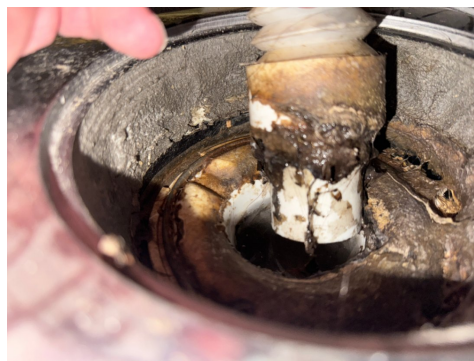
- Når sluket har begrenset tilgang, er det vanskelig å rengjøre sluket og å inspisere den for å oppdage skader i membranen/fuger rundt sluket, som er avgjørende for å forhindre lekkasjer.

Sluk under kabinett

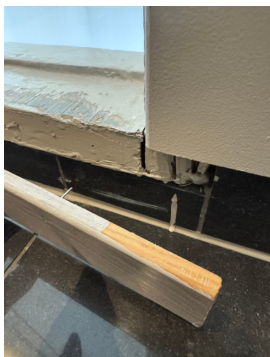
Oppkant dør

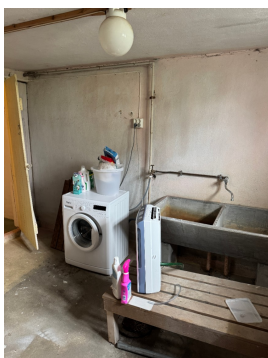
Men vegger viser fuktgjennomgang.

- Ved andre fuktundersøkelser enn hulltaking, er det påvist indikasjoner på fuktskader.

Murvegger må fuktsikres på utsiden hvis murvegger skal utfores på innsiden.

**Kostnadsestimat: 50 000 - 100 000**

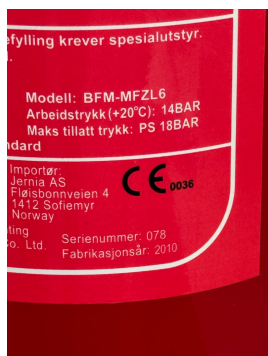
Apparat fra 2010

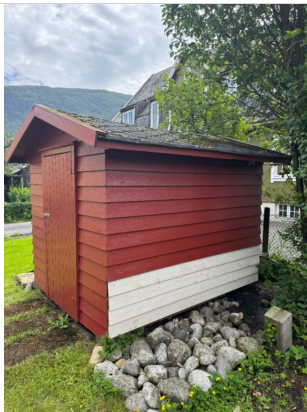
Denne boden er godt vedlikeholdt. (Men utvendig gjæring har feilet ;)
