Tilstandsrapport

Boligbygg med flere boenheter

Ødegårdveien 62, 1832 ASKIM

Befaringsdato: 28.01.2025

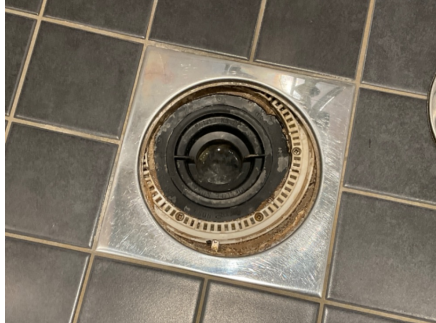
2.ETASJE > BAD

Våtrommet har et sluk i plast fra byggeår. Visuell kontroll bekrefter bruk av mansjett som er riktig montert.

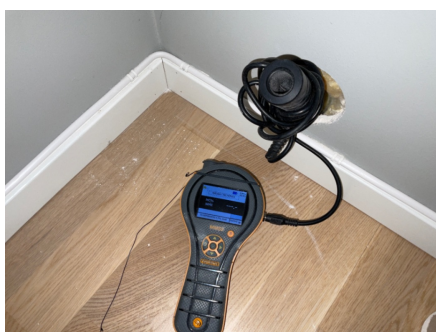
Hulltaking er foretatt fra tilstøtende rom, uten å påvise unormale forhold i våtsoner. Våtrommet er også fuktkontrollert med egnet fuktmålevertøy og det er ikke påvist unormale forhold ved søk etter fukt i relevante våtsoner i gulv og vegger.
