# Tilstandsrapport

Enebolig

Kronmarka 1 , 4621 KRISTIANSAND S

Befaringsdato: 07.05.2026

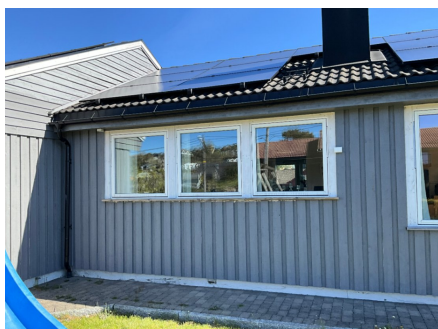
Mer enn halvparten av forventet brukstid er passert for taktekingen. Eldre takteking har økt risiko for lekkasjer som følge av alder og normal slitasje. TG2 settes på bakgrunn av alder.

Taket er nylig inspisert av fagmann, det ble ikke funnet avvik som tilsier at utskifting nærmere seg. Tilstandsgrad er satt på bakgrunn av alder på undertak og tekking.

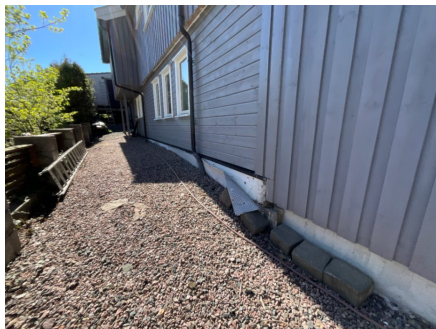
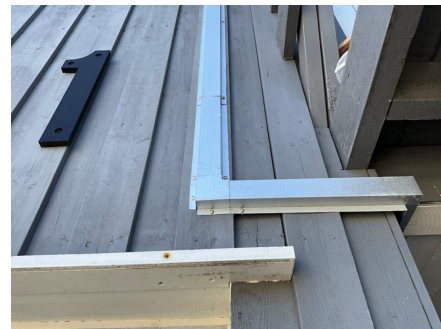
Gliper mellom trepanelet.

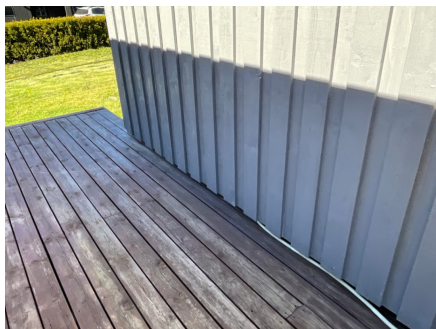
Kledning som står nærme terrenget vil ha økt behov for maling og med fare for fukt og råte i kledningen og bakenforliggende konstruksjoner.

Nært terrenget.

- Lokal utbedring bør foretas for å øke avstanden mellom terreng og bordkledning.

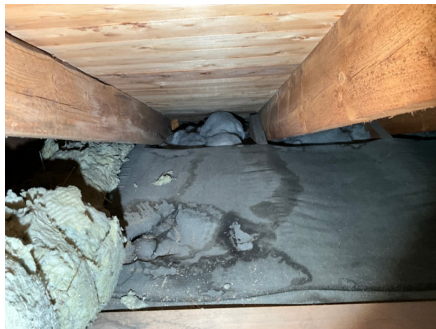
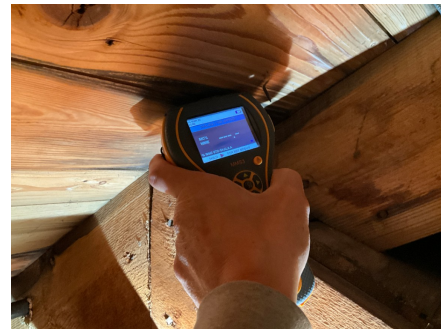
- Det er begrenset/dårlig ventilering av takkonstruksjonen.
- Det er påvist fuktskjolder/skader i takkonstruksjonen.

Det er registrert lite lufting i de deler av bygget som har skråtak på loftet, dette er ikke unormalt på eldre bygg men bør holdes under oppsikt og dersom det kommer fuktmerker i taket på loftet bør luftingen økes slik at ikke ytterligere skader oppstår.

Sannsynligvis er fuktmerkene av eldre dato, tørt på befaringsdagen.

Konstruksjonen bør holdes under oppsikt, da spesielt ved mye nedbør og/eller snø.

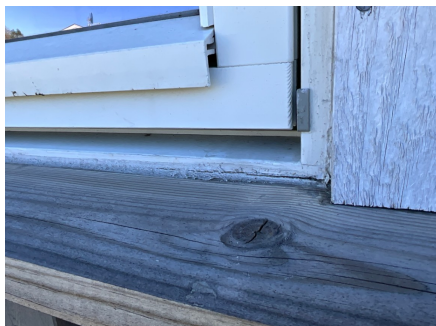
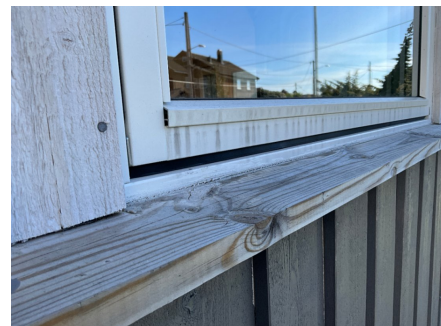
- Det er påvist avvik rundt innsetningsdetaljer.

- Det bør gjøres tiltak for å lukke avviket.

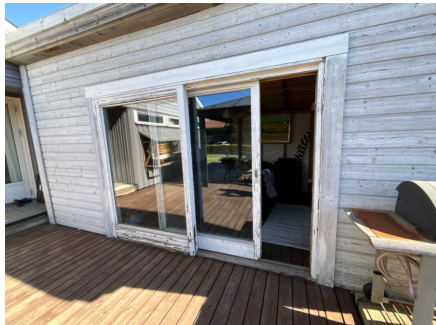
- Karmene i dører er værslitte utvendig og det er sprekker i trevirket.

- Det må foretas lokal utbedring.

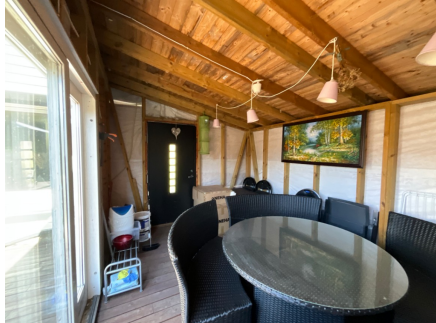
Flere fuktmerker i undertaket.

Anbefaler oppgradering og videre vedlikehold på hagestuen.

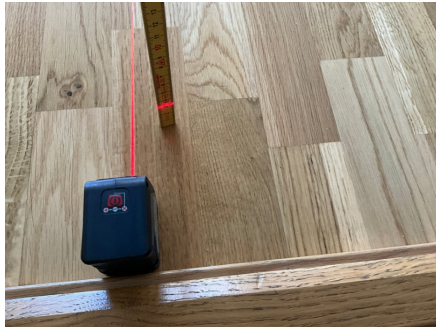
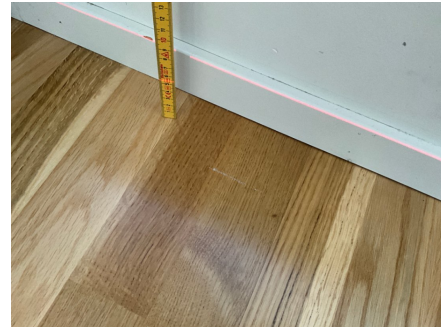
- Det er målt høydeforskjell på mellom 15-30 mm gjennom hele rommet. Tilstandsgrad 2 gis med bakgrunn i standardens krav til godkjente måleavvik.
- Målt høydeforskjell på mellom 10 - 20 mm innenfor en lengde på 2 meter. Tilstandsgrad 2 gis med bakgrunn i standardens krav til godkjente måleavvik.

Målingene som er utført er kun punktvis på gulvene i enkelte rom. Årsaken til avvikene kan være knyttet til byggets alder, materialbevegelser, tidligere ombygginger eller naturlige deformasjoner i konstruksjonen

De registrerte skjevhetene/høydeforskjellen i gulvflatene slik de fremstår på befaringstidspunktet, vurderes i disse ikke å være til vesentlig ulempe for bruken av boligen og rommene. Det vurderes derfor ikke å være nødvendig med umiddelbare tiltak.

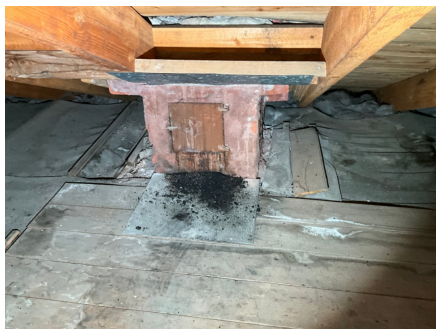
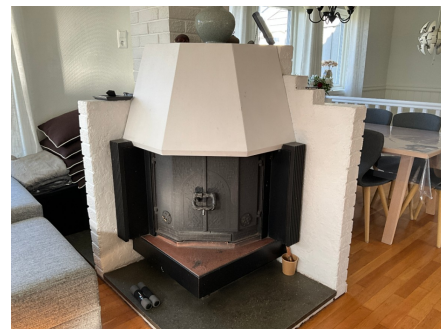
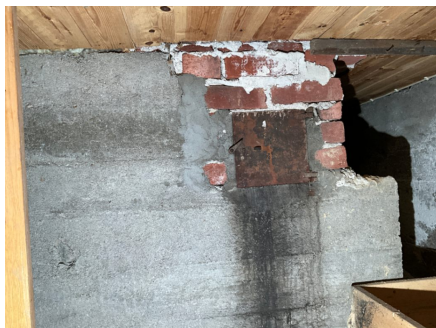
Eldre piper kan bli mer utsatt for sprekker, lekkasjer eller andre skader, noe som kan føre til funksjonsfeil eller behov for reparasjoner.

- Tidspunkt for piperehabilitering nærmer seg.

Eldre pipeløp har økt risiko for slitasje i innvendig foring, fuger og overganger. Over tid kan dette medføre redusert tetthet, svekket trekk eller behov for rehabilitering. Selv om det ikke er registrert tegn til akutt funksjonssvikt ved befaring, må aldersrelatert nedbrytning og økt vedlikeholdsbehov påregnes. Det anbefales jevnlig kontroll og oppfølging i henhold til kommunal feiing og tilsyn. Ved tegn til dårlig trekk, sprekke-dannelser eller lekkasje bør nærmere undersøkelser foretas. Rehabilitering eller innvendig rørforing kan bli aktuelt på sikt som følge av alder og naturlig slitasje.

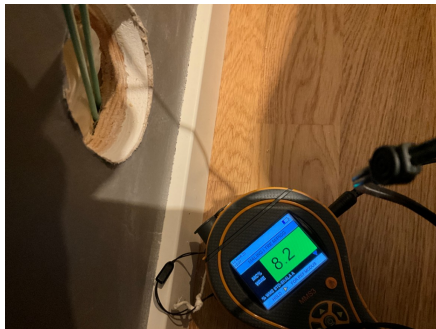
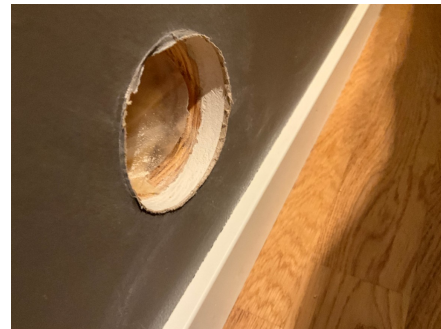
Veggene har overflater av malte plater. Hulltaking er foretatt inn mot kryperommet i front av boligen. Det er ikke påvist avvik i konstruksjonen. Fuktkvotemåling (vekt%) i konstruksjonen ble målt til 8,2.

- Tiltak:
  - Anbefaler tiltak i rom under terreng og/eller på dreneringen da høy fuktighet på sikt vil kunne resultere i mugg/råte i treverket. Det er ingen tegn på skade der hulltaking er utført, men det kan ikke utelukkes skader som ikke er registrert da hulltaking kun gir mulighet for kontroll av et lite område i konstruksjonen.
  - Plast mot terreng vil kunne resultere i at fukt fra utsiden lukkes inne i konstruksjonen, med dertil fare for råteskader i veggen. En må være obs på vann og fukt utenifra og regelmessig holde konstruksjonen under oppsikt for å se etter fukt.
  - Fuktighet i påførte vegger under terrenget vil variere med årstidene og verdiene kan være normal fra 18/19 vektprosent og ned til under 6%.

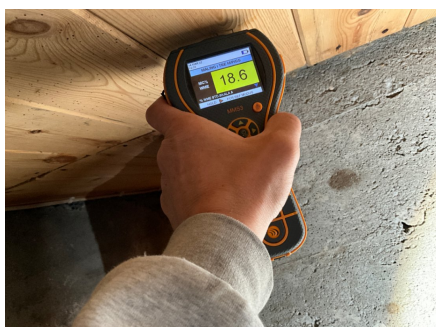
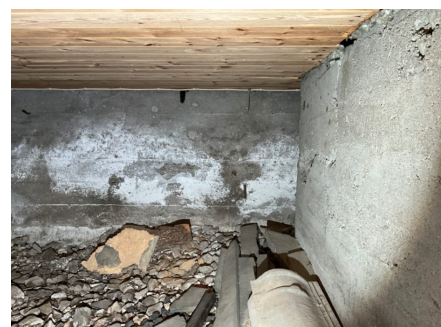
- Det er manglende fuktsperre på bakken.

De påviste fuktmålingene er helt på grensen mot hvor skader kan oppstå, nå er befaringen utført på den tiden av året det sannsynligvis er høyest fukt i denne typen rom.

Anbefaler å holder konstruksjonen under oppsikt dersom det blir synlig vann i kryperommet eller økt fuktighet i treverket bør det etableres fuktsperre på grunnen og vurderes å montere større avfukter.

- Fuktsperre på bakken bør etableres.
- Vedvarende fuktbelastning i krypkjeller kan føre til mugg- og råteskader i bjelkelag og stubbegulv. Over tid kan dette medføre svekket bæreevne, dårlig inneklima og omfattende utbedringsbehov.
- Det anbefales å etablere fuktsperre på grunnen i kryperommet for å redusere fuktbelastning. Eventuelle skader i bjelkelag og isolasjon må vurderes og utbedres.

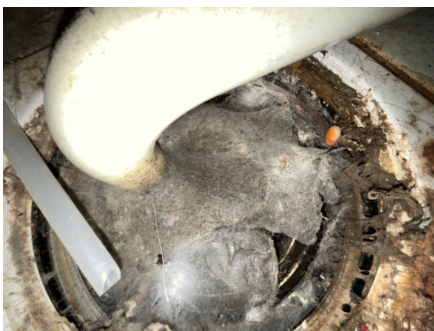
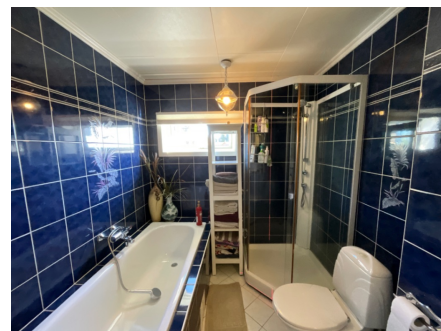
- Våtrommet har behov for omfattende oppgraderinger. For å sikre en løsning som oppfyller gjeldende krav, bør tettesjikt, sluk og røropplegg oppgraderes og dokumenteres.
- Manglende oppgradering av våtrommet medfører høy risiko for at konstruksjonene ikke vil tåle vanlig bruk av vann eller lekkasjer. Selv om det er dusjkabinett, er det fortsatt en betydelig risiko for at våtrommets konstruksjoner ikke tåler lekkasjer. Dette kan føre til fuktskader på tilstøtende konstruksjoner.

Kostnadsestimat: 200 000 - 500 000

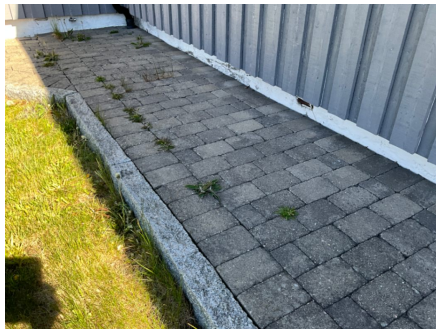
Det er ingen synlig utvendig fuktsikring. De deler av boligen som ligger mot terrenget er kryperom og en liten del av trapperommet.

Ved hulltaking i vegg mot terreng i rom under terreng ble det ikke målt forhøyet fuktnivå i trekonstruksjonen. Målingen viste ca. 8 vektprosent fukt i treverket. Det ble ikke registrert synlige fuktskader i området hvor hulltaking ble foretatt.

Vegger mot terreng er generelt utsatt for fuktbelastning fra omkringliggende masser. Sammenholdt med alder på dreneringen vurderes det at dreneringssystemet kan ha redusert funksjon.

Tilstandsgrad 2 settes på bakgrunn av registrert fuktpåvirkning i kryperommene.

Drenering og utvendig fuksikring vurderes å ha passert mer enn halvparten av forventet levetid. Utskifting av drenering og etablering av ny utvendig fuksikring må påregnes på sikt.

Inntil dette eventuelt utføres bør konstruksjonen følges opp med jevnlig kontroll for å avdekke eventuell utvikling av fukt eller skader i rom under terreng. Dersom byggets kryperom skal innredes slik som det er søkt godkjent må det gjøres tiltak for å begrense fuktpåvirkning fra utsiden.
