# Tilstandsrapport

Boligbygg med flere boenheter

Hjalmar Brantings vei 95 , 5143  
FYLLINGSDALEN

Rapportdato: 25.02.2026

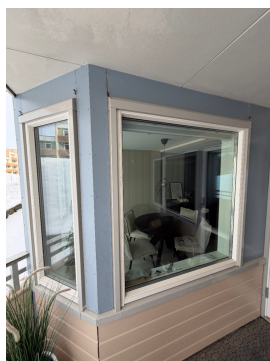
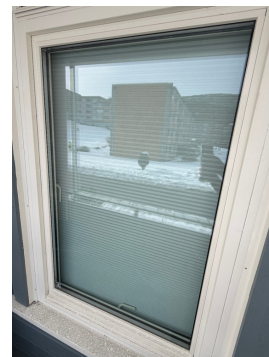
### TG 1 Vinduer

Bygningen har malte trevinduer med 2 / 3-lags glass. Vinduer i stue/kjøkken er fra 1996, vinduer på inngang side er datert 2008. Borettslagets vedlikeholdsplikt omfatter denne bygningsdelen.

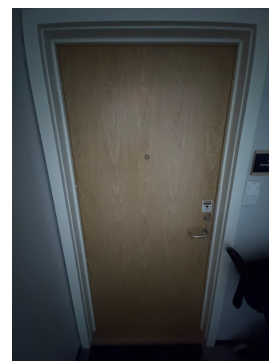
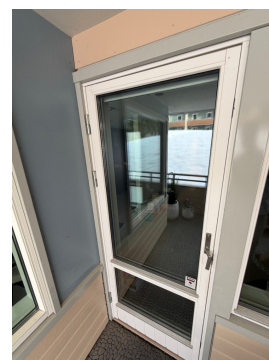
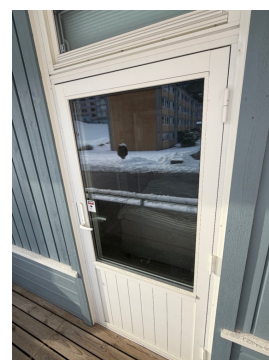
### TG 1 Dører

Bygningen har malt balkongdør i tre og brann- og lydklassifisert entrédør.

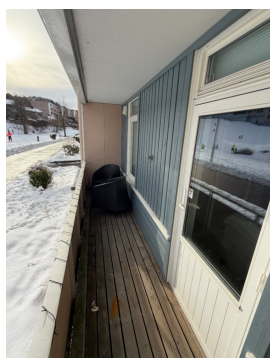
## TG 1 Balkonger, terrasser og rom under balkonger

Terrasse med tilkomst fra soverom, oppmålt til ca 5.7m<sup>2</sup>

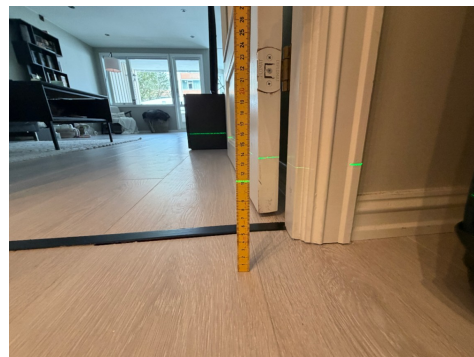
### TG 1 Etasjeskille/gulv mot grunn

Gulv mot grunn i betong. Kontrollert med laser.

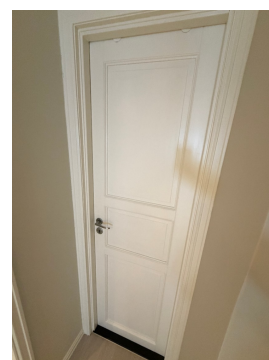
### TG 1 Innvendige dører

Innvendig har boligen malte furu fyllingsdører.

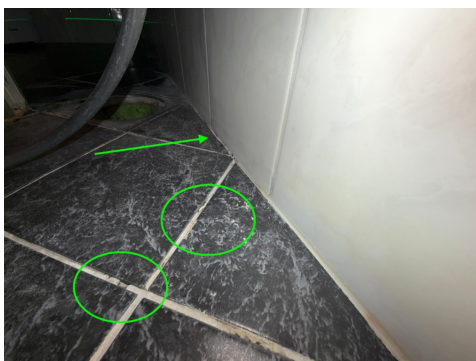
### TG 2 Overflater vegger og himling

Veggene har fliser. Taket har himlingsplater.

Overflatene begynner å ha oppnådd forventet levetid og tiltak må påregnes på sikt.

Noe svertesopp i silikon fuger, Riss/sprekker i fuger i dusj.

Det er ikke behov for straks tiltak, men grunnet alderen på badet må det påberegnes at tiltak må utføres på sikt.

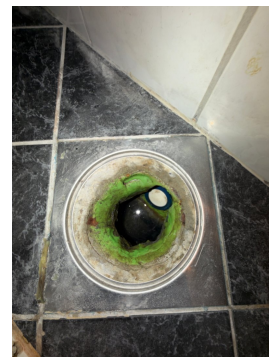
### ! TG 2 Sluk, membran og tettesjikt

Det er plastsluk og smøremembran med ukjent utførelse.

• Mer enn halvparten av forventet brukstid er passert på membranløsningen.

Smøremembran har en naturlig aldriingsprosess i form av kjemisk uttørking. Normal forventet levetid på smøremembran er 10-20 år. Ved å etablere tett dusjkabinett vil badet kunne vare i flere år enn den antatte gjenstående levetiden.

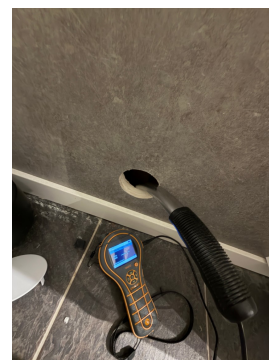
### ! TG 0 Tilliggende konstruksjoner våtrom

Hulltaking er foretatt uten å påvise unormale forhold. Hulltaking er foretatt fra Toalett. Fuktmåling i konstruksjonen ble målt til under 6%.

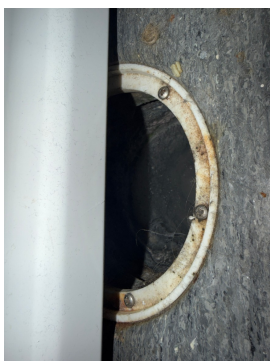
## TG 2 Sluk, membran og tettesjikt

Det er plastsluk og synlig vinylbelegg som tettesjikt.

- Mer enn halvparten av forventet brukstid er passert på membranløsningen.

Det er ikke behov for straks tiltak, men grunnet alderen på badet må det påberegnes at tiltak må utføres på sikt.

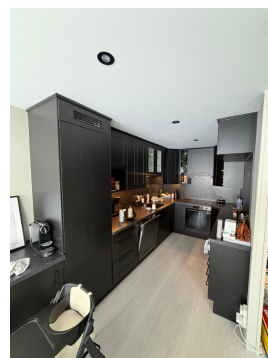
## TG 1 Overflater og innredning

Kjøkkenet har innredning med profilerte fronter. Benkeplaten er av laminat med underlimt vask, lik bakplate som benkeplate. Det er kjøleskap, frysenskap, oppvaskmaskin, platetopp og stekeovn. De fleste hvitevarer fra 2025, ukjent alder på oppvaskmaskin.

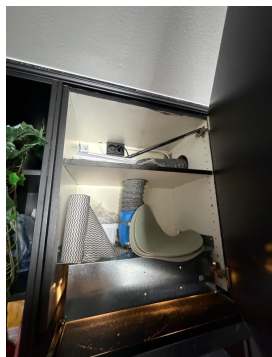
## TG 1 Avtrekk

Det er avtrekk via mekanisk avtrekksanlegg i boenheten.

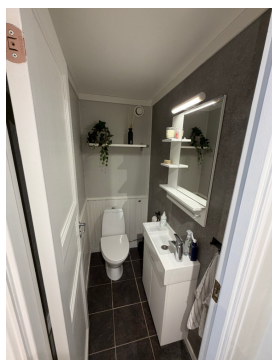
#### TG 1 Overflater og konstruksjon

Toalettrom med fliser på gulv, panel, malte overflater og baderomsplater på vegger, malt himling.
