Tilstandsrapport

Enebolig

Hukavegen 17, 2123 BRUVOLL

Befaringsdato: 28.06.2024

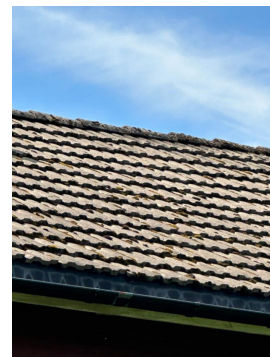
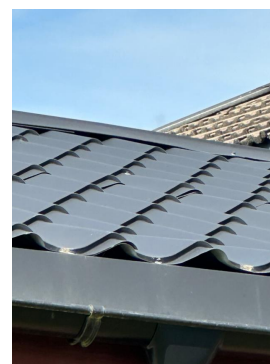
Det er betongtaksteinen som må påregne å skiftes ut.

Tak tilbygg.

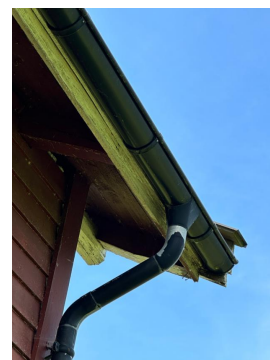
TG 2 Nedløp og beslag

Forkantblekk, takrenner og nedløp i lakkert metall.

- Det må foretas tiltak for å lukke avviket.
- Det bør lages system for bortledning av vann fra taknedløp ved grunnmur.
- Det er ikke krav om utbedring opp til dagens krav.

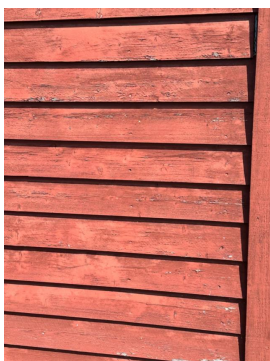
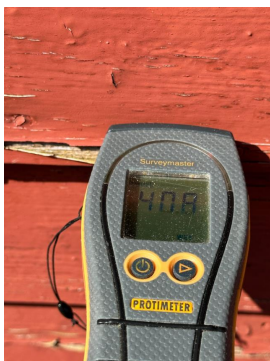
TG 2 Veggkonstruksjon

- Det er ingen eller liten lufting i nedre kant av kledning mot grunnmur.
- Det er påvist spredte råteskader i bordkledningen.
- Det er værslitt/oppsprukket trevirke/trepaneler.

- Det må foretas tiltak for å lukke avviket.

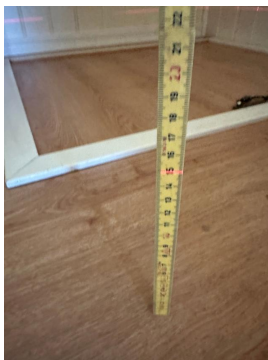
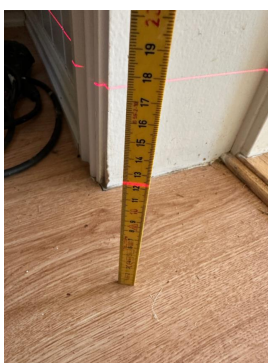
! TG 3 Etasjeskille/gulv mot grunn

- Målt høydeforskjell på over 20 mm innenfor en lengde på 2 meter. Tilstandsgrad 3 gis med bakgrunn i standardens krav til godkjente måleavvik.

- For å få tilstandsgrad 0 eller 1 må høydeforskjeller rettes opp. Det vil imidlertid sjelden være økonomisk rasjonelt som et enkeltstående tiltak i en bolig som dette. Dersom boligen en gang skal renoveres, kan man vurdere slike tiltak.

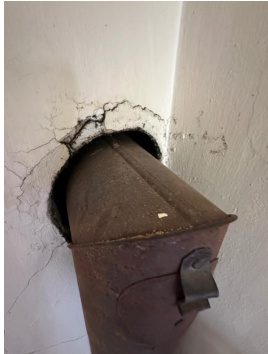
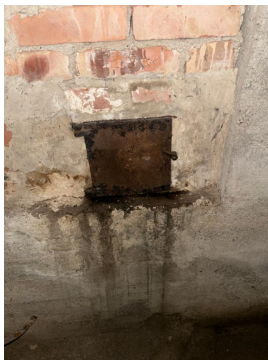
! TG 3 Rom Under Terreng

- Det er påvist indikasjoner på noe fuktgjennomtrenging inn i kjellermur.
- Det er påvist synlig fuktighet på mur/gulv i kjeller.
- Det er påvist synlige fukt/råteskader i treverk i underetg./kjeller, hulltaking er derfor ikke nødvendig

- Det må foretas tiltak for å redusere/begrense fuktgjennomtrenging inn i kjeller.
- Det må foretas tiltak for å utbedre årsak til fukt-/råteskadene samt utbedre råteskadene

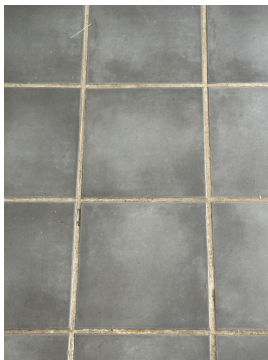
TG 2 Sluk, membran og tettesjikt

- Det er avvik:
Ikke dokumentert membran på gulv.

- Tiltak:
Om mulig fremskaff dokumentasjon på membran.
