Tilstandsrapport

Kjedet enebolig

Furumo 1, 2849 KAPP

Befaringsdato: 02.09.2024

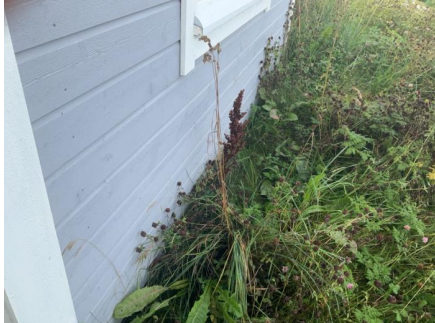
Lav høyde mellom grunnen og kledning, risiko for skader. Anbefalt høyde mellom terreng og kledning er 30cm.

Gress bør fjernes fra husveggen. Forkorter brukstid på trekledning.

Det anbefales tiltak for å bedre luftingen. Beplantning/gress anbefales fjernet for å redusere vedlikeholdsbehov av kledning.

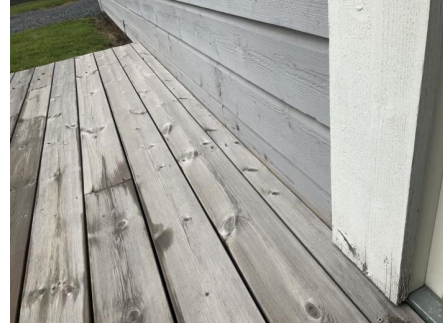
Kledning er malingsslitt mot vest ved terrasseplattung.

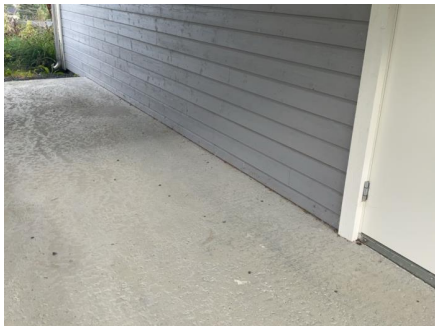
Beplantning inntil kledning anbefales fjernet.
Utvendig kledning har manglende lufting iht. dagens krav ved støpt plate i carport.
Lav høyde mellom grunnen og kledning, risiko for skader. Anbefalt høyde mellom terreng og kledning er 30cm.

Lav høyde mot grunnen, ikke tilfredsstillende tiluftsstrøm bak kledning.

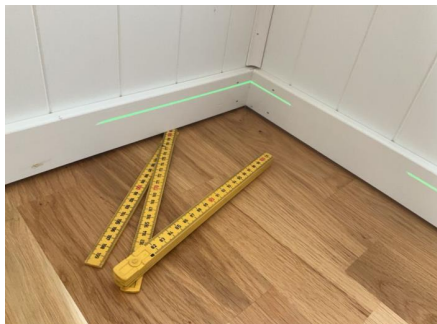
Større glippe enn standardens krav til avvik mellom gulv og fotlist.
Hjørne i stue mot øst.

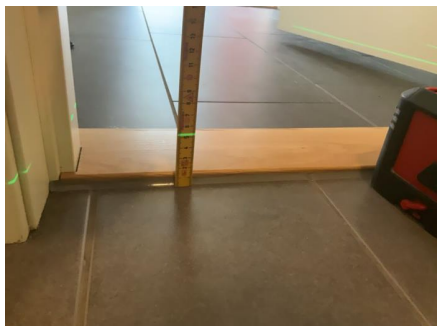
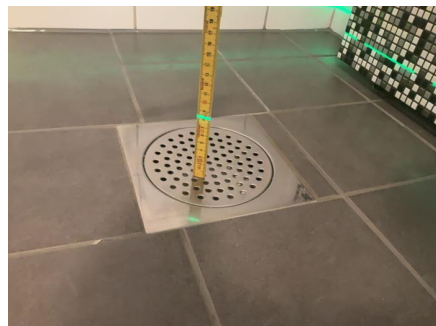
- Det er avvik:
- Det er ikke tilstrekkelig sikring av lekkasjevann ved dørterskel.

- Ved eventuell lekkasje er det fare for at vann ikke føres til sluk. Fuktskader på konstruksjon kan oppstå. Gulvet skal avgrenses av en oppkant med vanttett sjikt på minst 25 mm på alle sider, unntatt mot døråpning der oppkanten må være minst 15 mm over ferdig gulv. Oppkant ved døråpning er under 15mm over ferdig gulv.

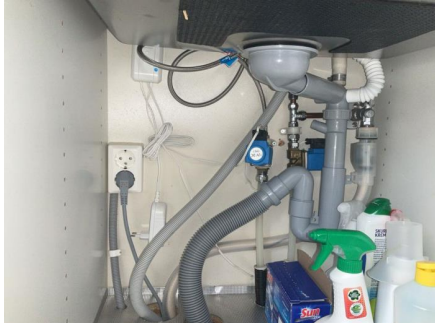
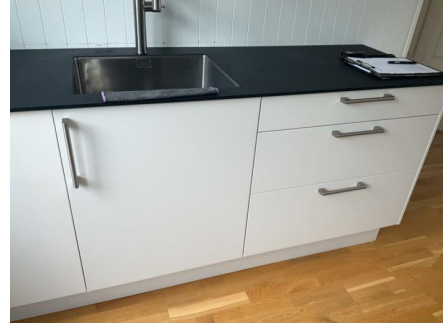
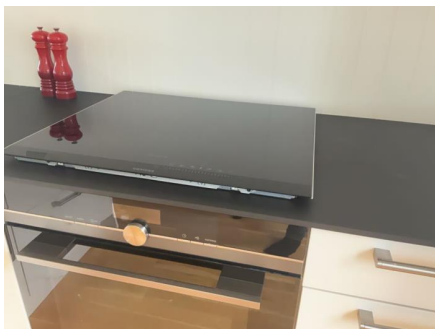
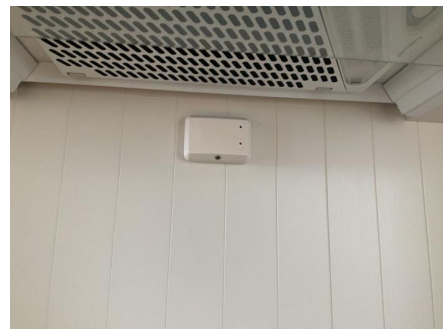
Benkeplate er ikke festet til underskap. Platetopp er ikke felt tilfredsstillende ned i benkeplate. Ser ikke ut som dette går da den butter i topplate på stekeovn. Komfyrvakt montert.
