# Tilstandsrapport

📍 Minister Ditleffs vei 5 C, 0862 OSLO

# gnr. 50, bnr. 290

Oppdragsnr.: 22030-25188

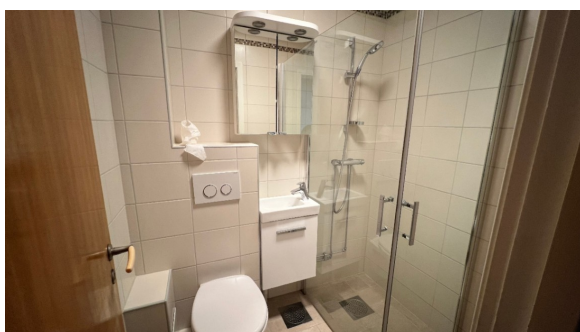
## 4. ETASJE > BAD

- Det er vindu/dør med ikke fuktbestandige materialer i våtsonen (ved vask, dusj, badekar, osv.), løsningen eller byggematerialet er uegnet.

- Uegnede materialer må fuktbeskyttes/utskiftes.
