# Tilstandsrapport

Leilighet

Indre Arna-vegen 170 A, 5261 INDRE ARNA

Befaringsdato: 17.09.2024

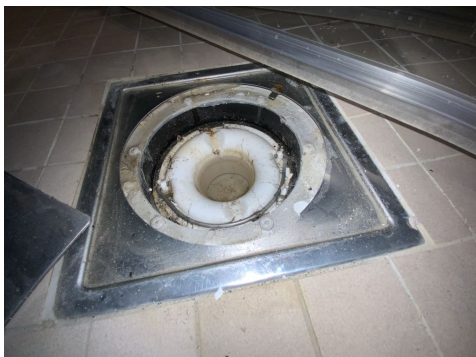
Klemring og membran er synlig i plastsluk.
